STATENS HAVERIKOMMISSION (SHK)
BOARD OF ACCIDENT INVESTIGATION

Rapport om
kollisionstillbud 1985-10-09
i luftled A11E N Östhammar
Ärende SE-DAS/SE-DGE 45/85

KOLLISIONSTILLBUD

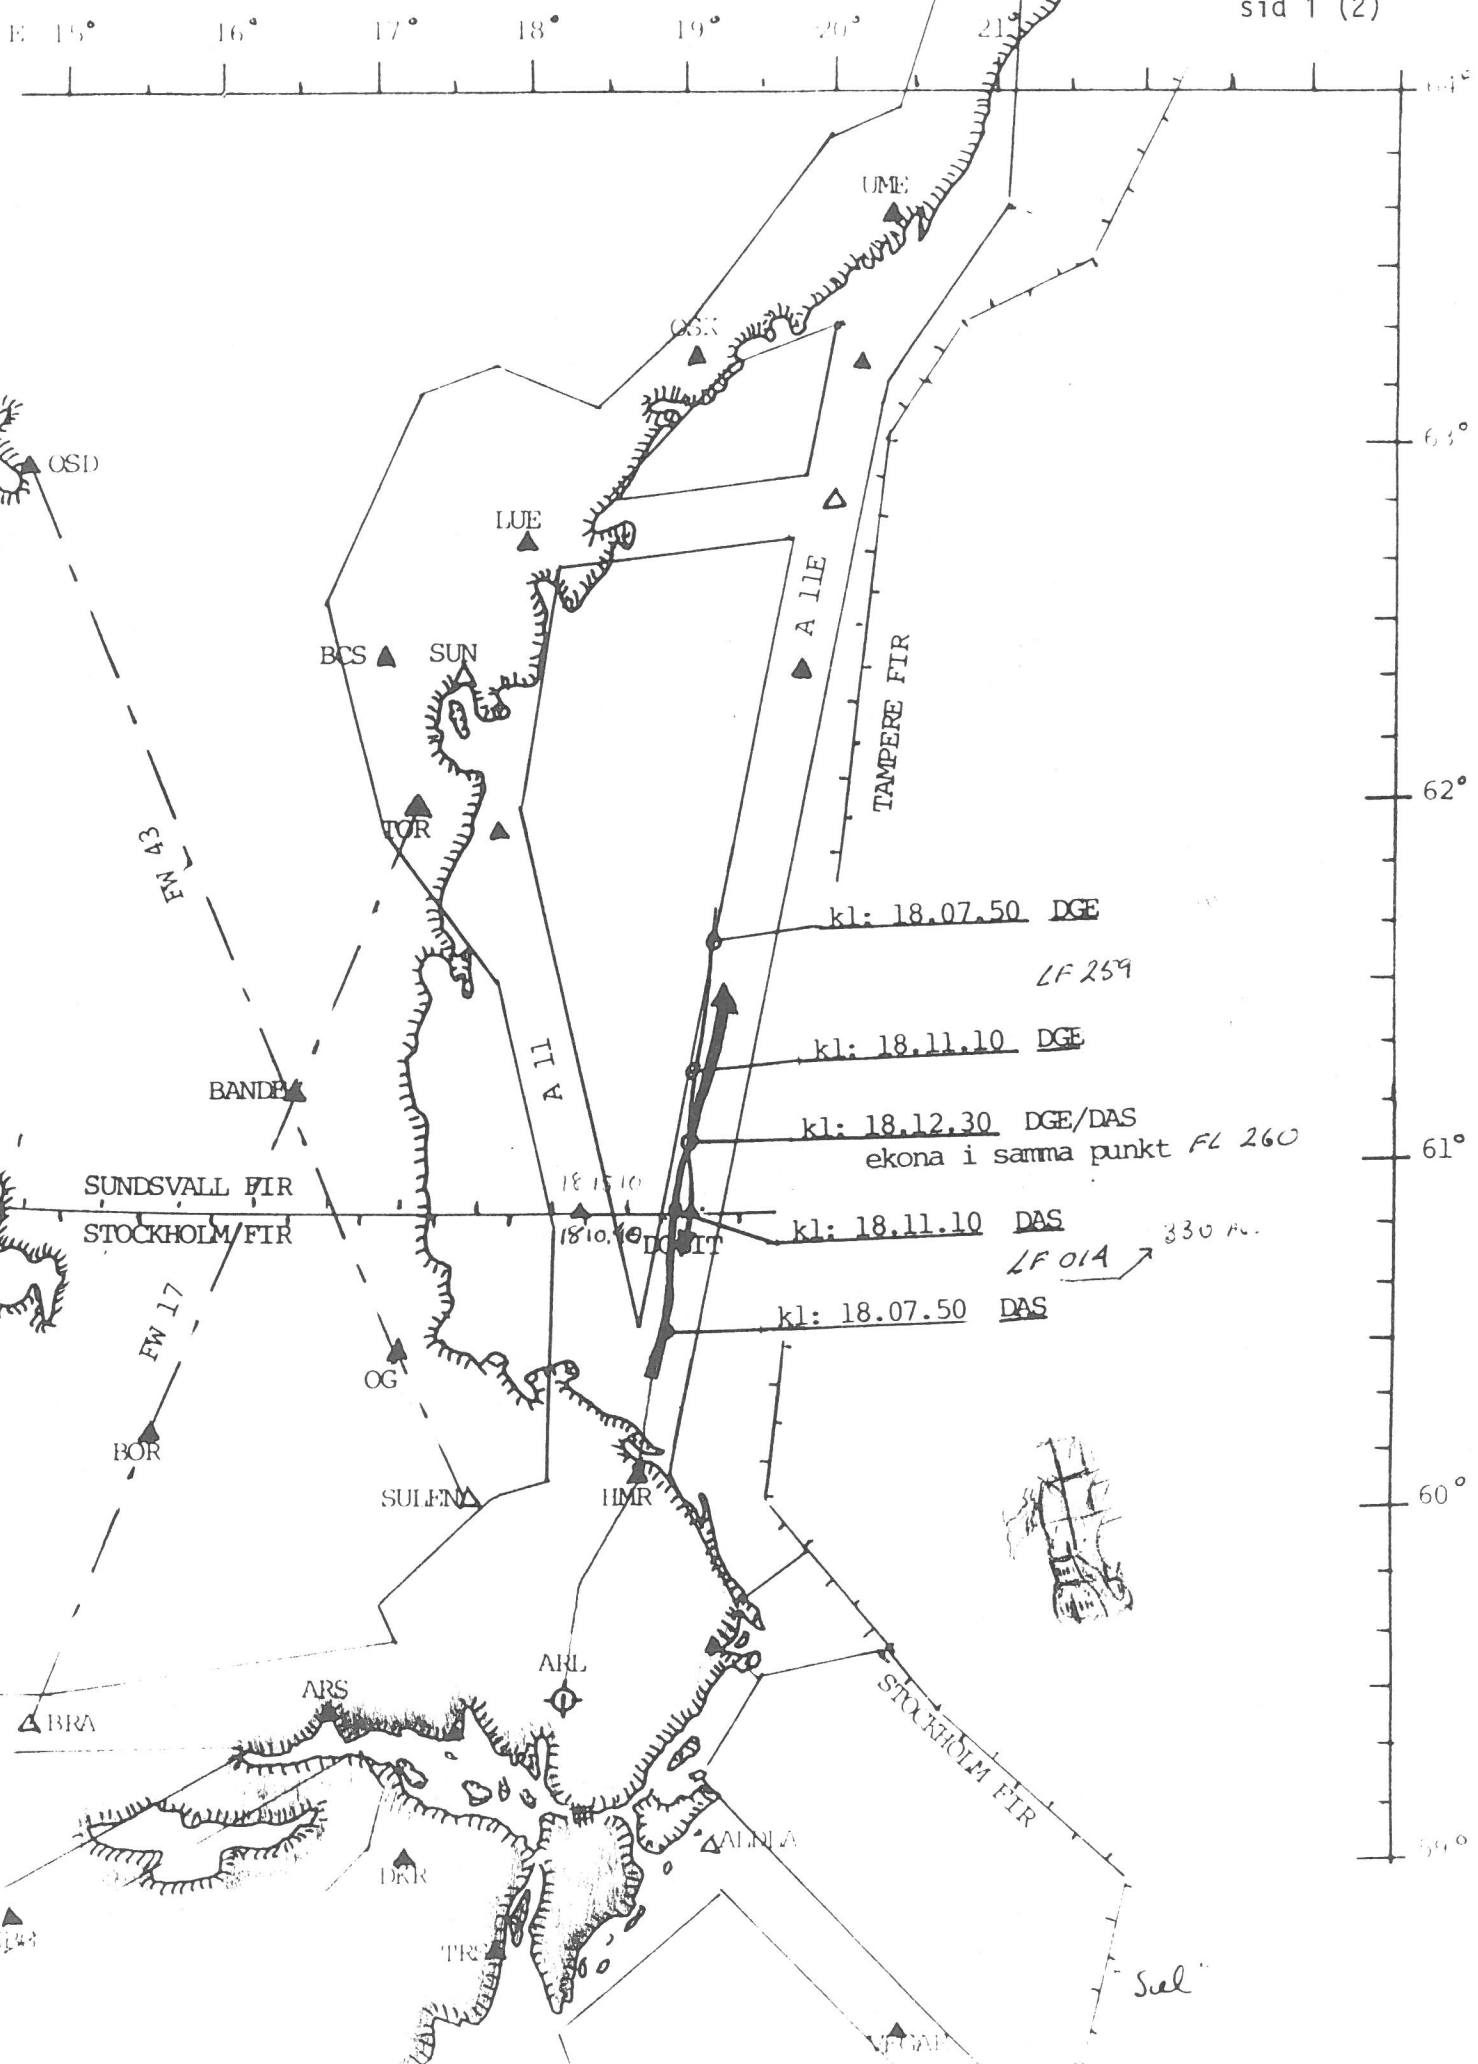
Airmiss 1985-10-09.

Plott visande delar av färdvägarna för en DC-9 (DAS) under flygning från Arlanda och norrut, samt för en F 28 (DGE) under flygning från Umeå mot Arlanda den 9 oktober 1985.

Skissen visar att fpl möter varandra kl 1812.30 med mycket liten marginal om man bortser från eventuell höjdseparation. Inga höjdmätningar tillgängliga.
