STATENS HAVERIKOMMISSION (SHK)
BOARD OF ACCIDENT INVESTIGATION

Rapport om
haveri 1985-10-13
Sandsjärv, Överkalix, BD län
Ärende SE-YHE 47/85

SAMMANFATTNING AV UTREDNINGSRAPPORT SE-YHE 47/85

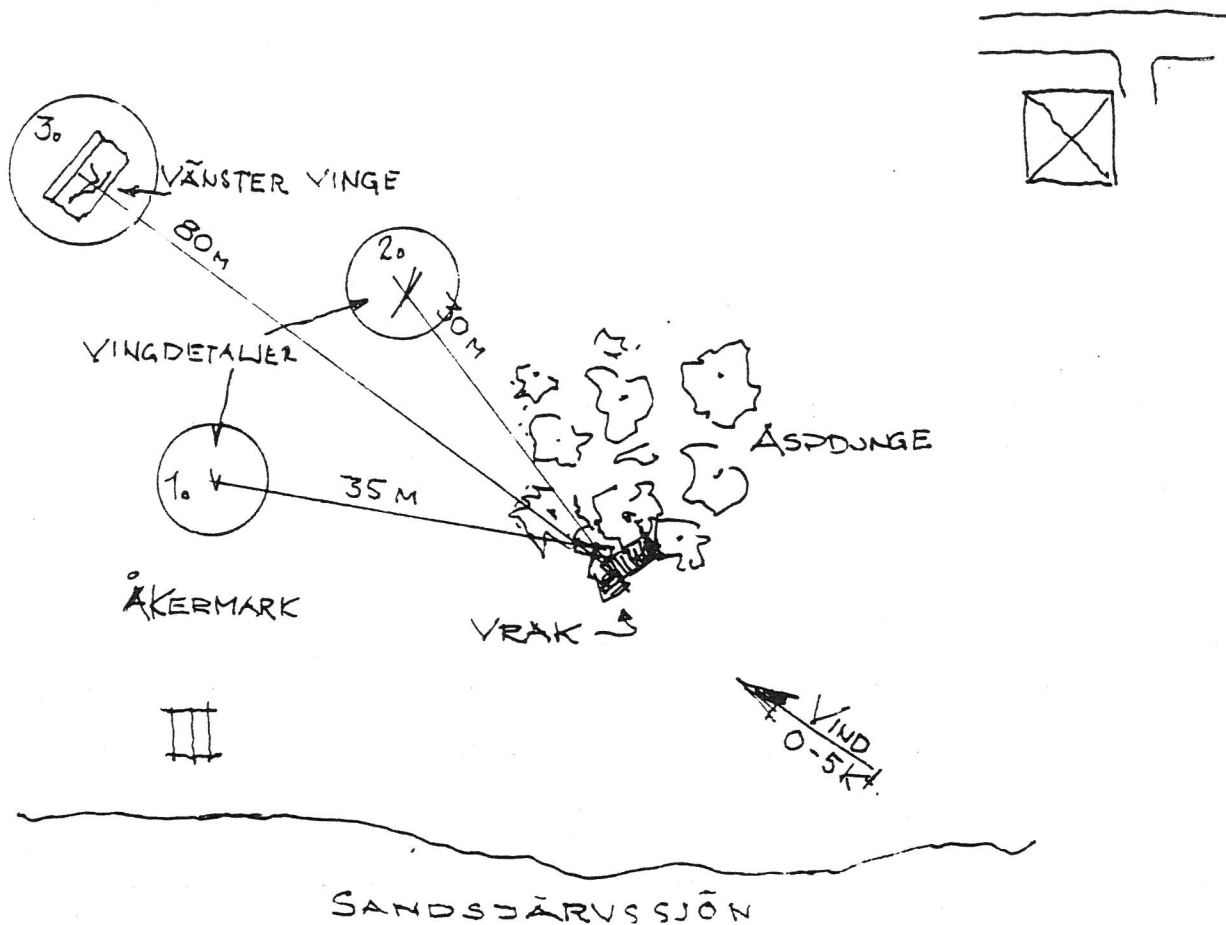
Fig 1. Haveriplats

Vänster vinges nedslagsplats var ca 80 m från huvudnedslagsplatsen. Mellan huvudnedslagsplatsen och vingen fanns ytterligare två nedslagsplatser med delar från vingens frambalk, se fig 1.

Flygplanets anslagsvinkel mot mark bedöms 10^o vänster i sidled och nosled. Fallriktning vertikalt.

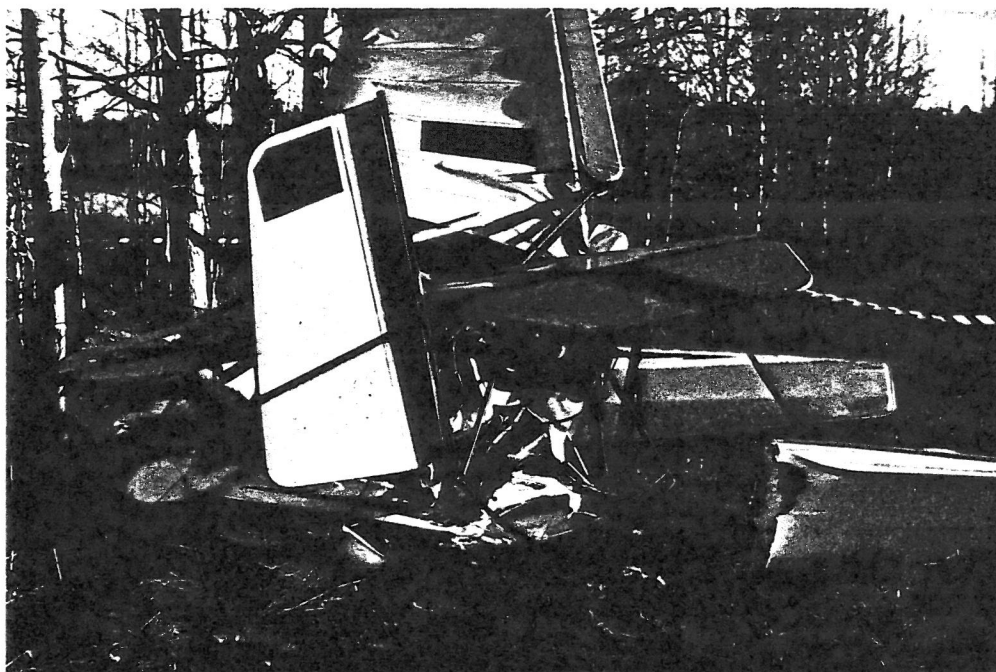
Fig 2. Flygplanvrak

De skador på vänster vinge som erhållits i luften visas på ritning i bilaga. Som framgår av ritningen bröts både främre och bakre vingbalken på två ställen. Dessutom bröts vingstöttorna, ett huvudrör till stabilisatorn och dragstaget mellan vingens bakbalk och kropp.

Flygplanskroppen, höger vinge och stjärtpartiet förstördes vid kollisionen med marken. Stolinfästningen och säkerhetsbälten var dock intakta.

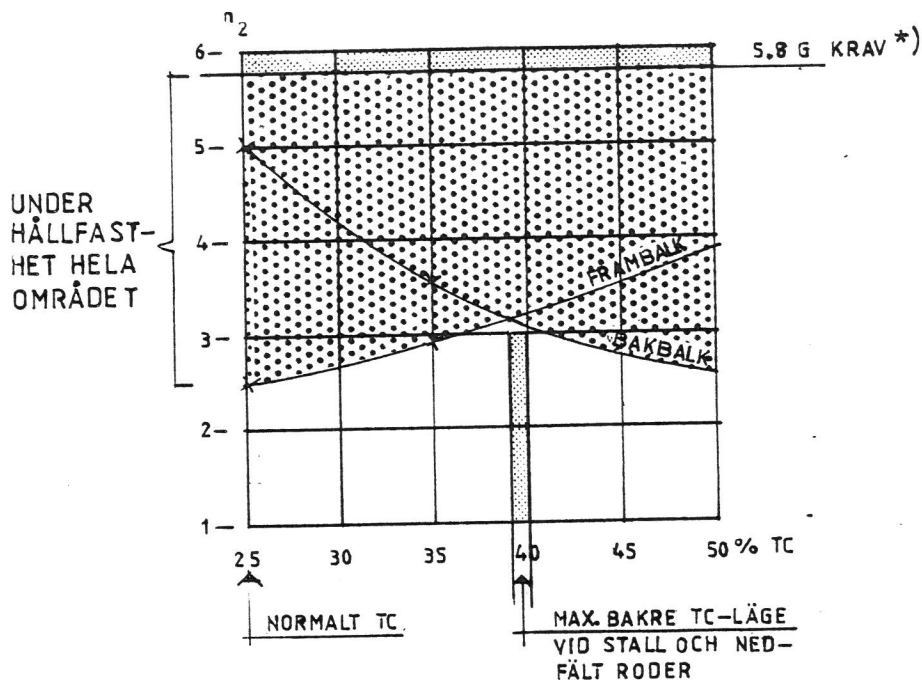
Fig 3. Max brottlastfaktor n_z för olika TC-lägen på vingen ($W = 408$ kg)

Hållfasthetsberäkning av vingen har gjorts av flygfirma Erik Bratt, Linköping, i samråd med Saab-Scania. Beräkningen visar att vingen bröts vid ca 3 g.

Eftersom det är svårt att bestämma det exakta tryckcentrumläget på vingen (p g a torsion och skevroderutslag) vid vingbrottet har beräkningen gjorts för olika TC-lägen. Resultatet visas i fig 3.

*) Enligt luftfartsreglerna i USA och Sverige skall detta flygplans vingar dimensioneras för denna brottlast. En säkerhetsfaktor på 1,5 används och max tillåten lastfaktor under flygning är därför ca 3,87 g, se BCL-M 5.4.

Enligt beräkningarna (se fig 3) bryts det aktuella flygplanets vinge vid frambalk eller bakbalk vid en belastning av ca 2,6 - 3,1 g beroende på vilket skevroderutslag nedåt man har vid brotttillfället. Vingen tål således endast hälften av den brottlast som krävs för att flygplanet skall vara luftvärdigt. Haveriet har sålunda berott på att vingen inte varit tillräckligt stark.

Haveriet förorsakades av vingbrott på grund av överbelastning av för svagt dimensionerad vinge.

Luftfartsverket bör inte tillåta flygning med Tierra II förrän vingarna konstruerats om i enlighet med kraven i BCL-M 5.4 och vederbörligen godkänts.
