STATENS HAVERIKOMMISSION (SHK)
BOARD OF ACCIDENT INVESTIGATION

Rapport om
separationsunderskridande
1985-10-03 i Sveda holding
SHKs ärende OY-KTG/JA37(2) 43/85

SAMMANFATTNING AV UTREDNINGSRAPPORT
ÄRENDE OY-KTG/JA 37(2) 43/85

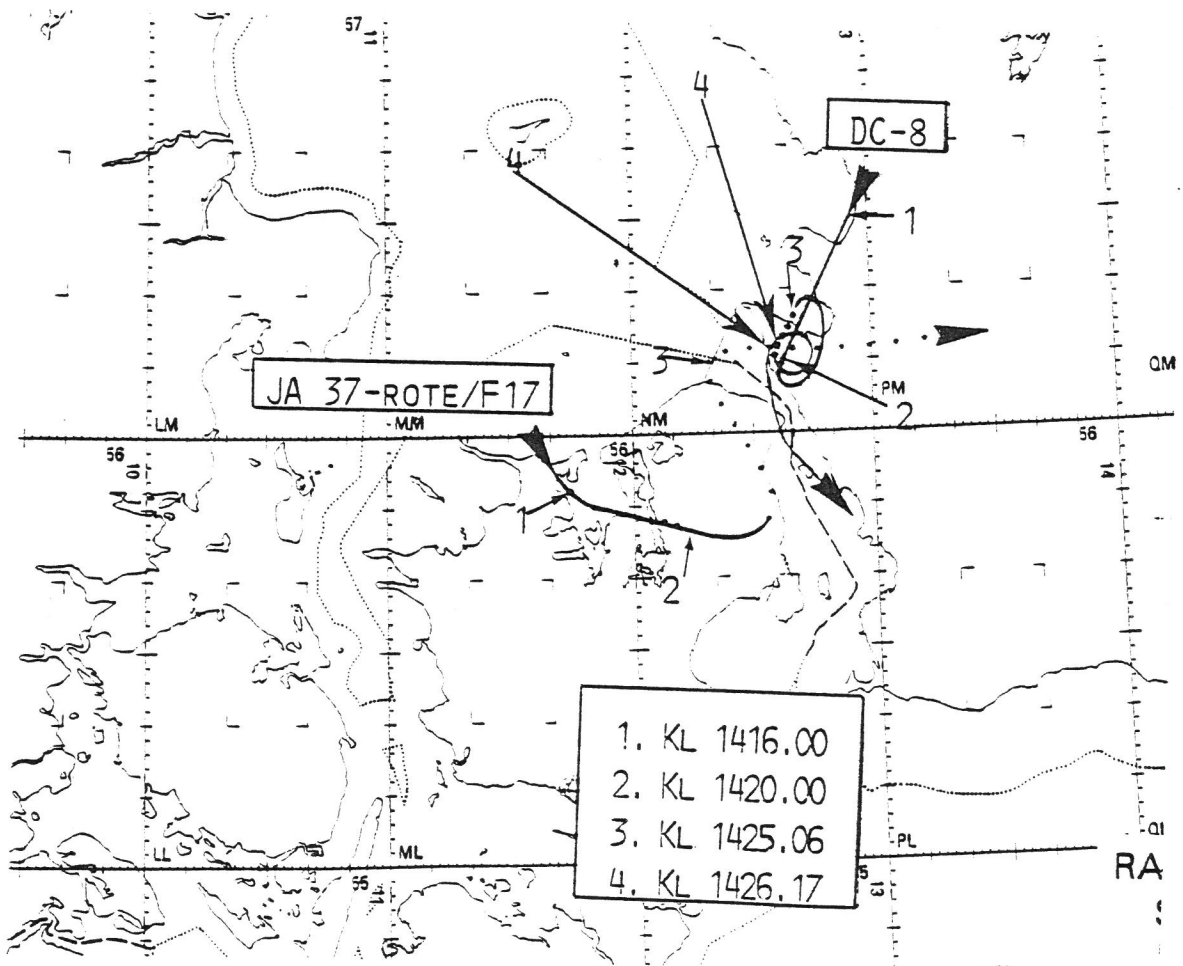
Kartskiss skala 1:2 milj

Översänder plott visande färdvägar för en rote JA37 ur F17 samt en DC-8 under flygning från Arlanda till Kastrup den 3 oktober 1985.

Skissen visar att fpl färdvägar skär varandra i området över SVEDA. Tidsavståndet mellan punkterna i det aktuella området är 24 sekunder.
