STATENS HAVERIKOMMISSION (SHK)
BOARD OF ACCIDENT INVESTIGATION

Rapport om
luftfartshändelse 1985-10-15
Borås/Viareds flygplats, P län
Ärende SE-YGZ 49/85

SAMMANFATTNING AV UTREDNINGSRAPPORT SE-YGZ 49/85

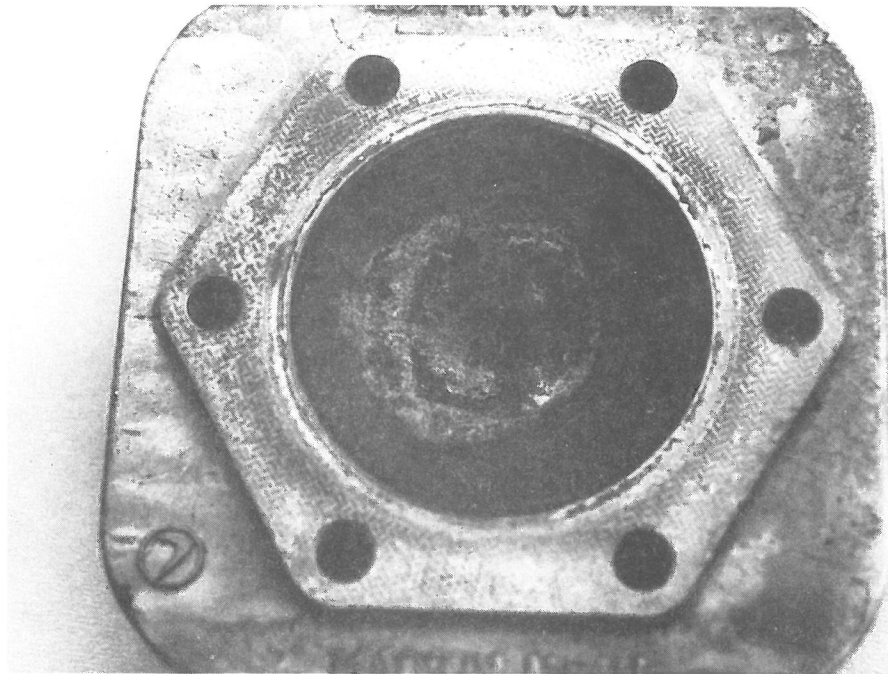
4. Båda cylindertopparna visar kraftig koksning.
5. Gummiupphängning för båda förgasarna. Har spricka (Tjyvluft).
6. Förgasaren är försedd med STD munstycken.

Det faktum att båda förgasarnas gummiupphängning har en spricka som kan ge en del sktjyvluft kan inte vara hela orsaken till förloppet. Men det kan inte uteslutas att temporära utmagringar i bränsle/luftblandningen kan ha bidragit till den kraftiga koksning av cylindertopparna som skett här.

CYLINDERTOPP. Grov koks bildning.

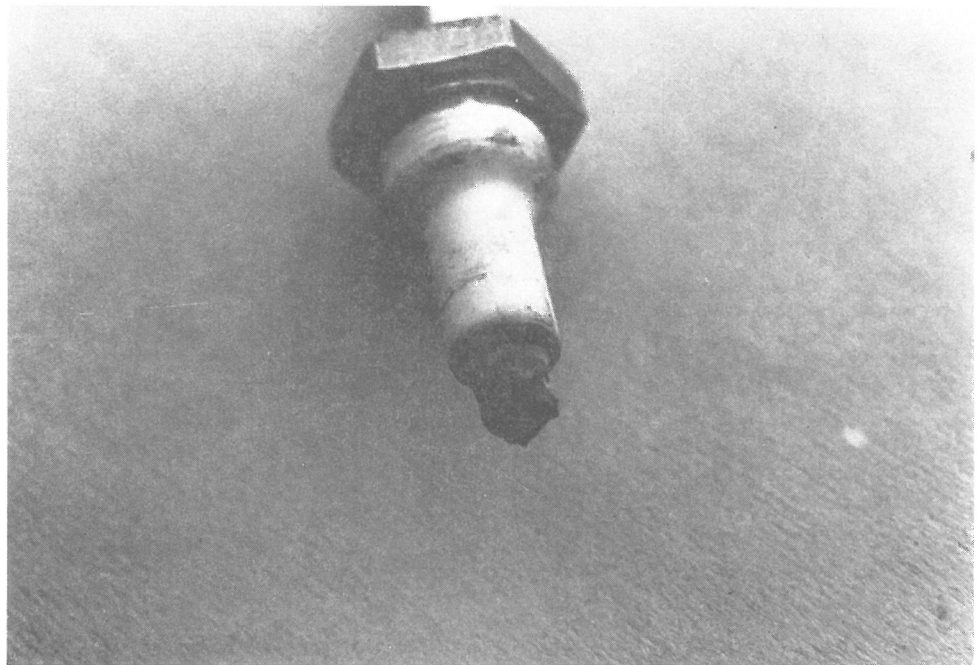
1. CYL 1 (Främre) stift igenslaggat. Hål i kolvtopp.
2. CYL 2 (Bakre) stift i normal kondition.
3. Tändsystem utan anmärkning.

Undersökning av motorn har visat att motorbortfallet berodde på igenslaggning av tändstiftet i motorns främre cylinder. Anledningen till att främre tändstiftet slagat igen kan vara följande.

Föreliggande typ av 2-taktsmotor Fuji EC 44 PM, som är vanligt förekommande på ultralätta flygplan, har vid upprepade tillfällen utsatts för motorstopp p g a igensättning av tändstiftet på främre cylindern. Vid undersökning av motorerna har bakre cylindern oftast visat normal förbränningskulör medan främre tändstift igenslaggats. Förloppet har normalt intensifierats efter en lång taxning följt av fullt starteffektuttag eller efter plané med motoravdrag och sedan gaspådrag. Sannolikt arbetar de båda cylindrarna vid lågt effektuttag ej under likartade temperaturförhållanden. Det kan tänkas att i första hand främre cylinderns tändstiftstemperatur vid lågt effektuttag sjunker till kallsovningsområdet d v s mindre än 350°C, med elektriskt ledande kolbrygga mellan elektroderna som resultat. Följden blir att

gnistgapet kortsluts vilket i sin tur leder till feltändning och pikformad temperaturhöjning (7-10 sekunder) till mer än 900°C stifttemperatur. Detta orsakar genombränning av kolvtoppen.

TÄNDSTIFT. Nedsmält mittelelektrod. I smältan finns även aluminium från kolvtopp

Förare av ultralätta flygplan måste observera att det är nödvändigt att öka effektuttaget under taxning för start, att utföra uppkörning av motorn under så lång tid att eventuell koksning bränns bort och att utföra all planflygning med tillfredsställande motorbelastning.

Generellt bör tändstift bytas i 10 - 15 timmars perioder. Information har meddelats flygplanägarna av KSAK/EAA som besiktningsansvariga. Situationen har också förbättrats.

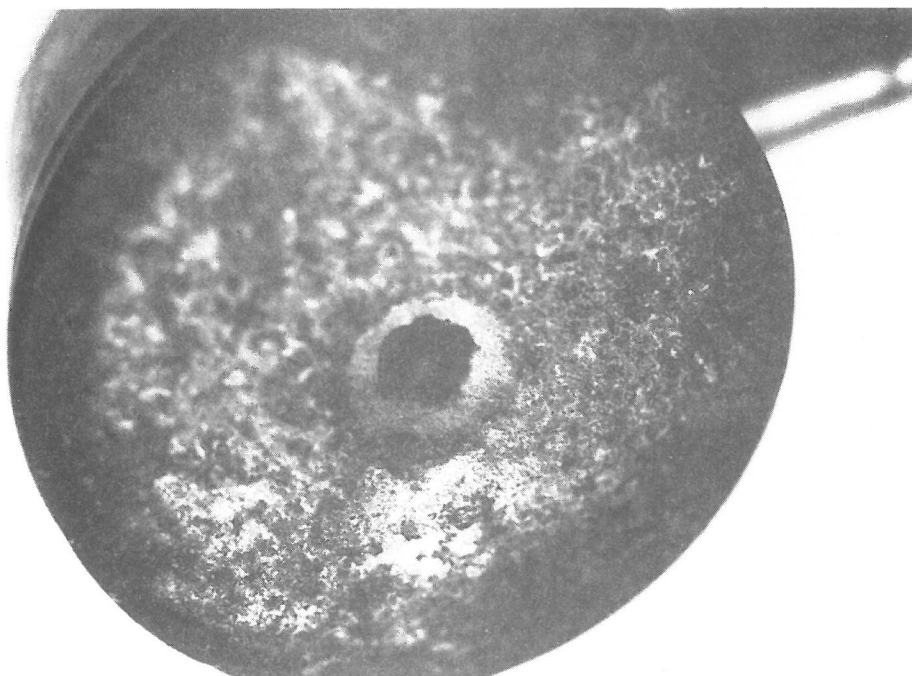
Vid haveriundersökningen konstaterades att motorns främre tändstift slaggats igen och att hål bränts i främre kolven, se avsnitt 1.16.

KOLVTOPP. Grov koks bildning. Efter kortslutning av tändstiftselektrod, temperaturhöjning (900°C) i tändstift därefter genombränning av kolvtopp.

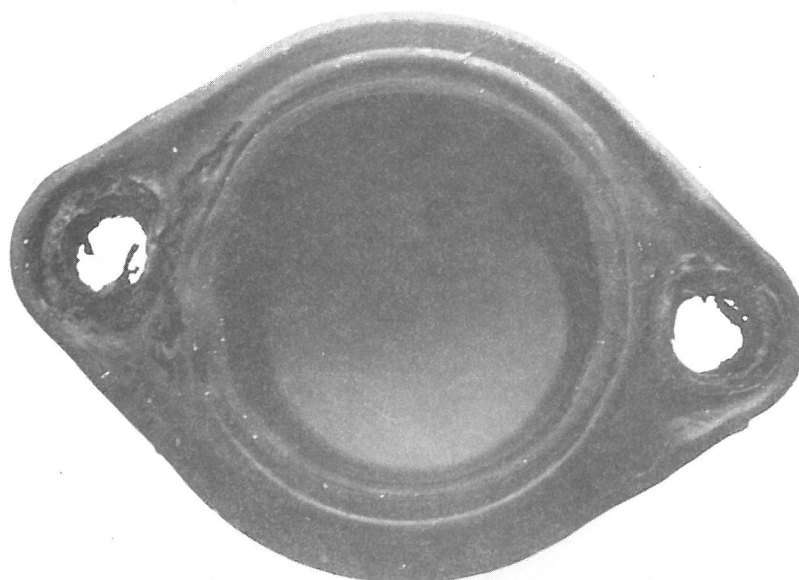
GUMMIDISTANS MELLAN FÖRGASARE OCH MOTOR. Sprickbildning med utmagring bränsle/luft som eventuellt resultat.
