STATENS HAVERIKOMMISSION (SHK)
BOARD OF ACCIDENT INVESTIGATION

Rapport om
Separationsunderskridande
1985-10-11 i Sveda Holding
Ärende LN-RLH/OY-SBR 50/85

Registrering/route nr: LN-RLH/SK 419
Flygplantyp: DC9-41
Ägare: SAS Norge

Registrering/route nr: OY-SBR/NB 051
Flygplantyp: SN 601 Corvette
Ägare: Sterling Airways Danmark

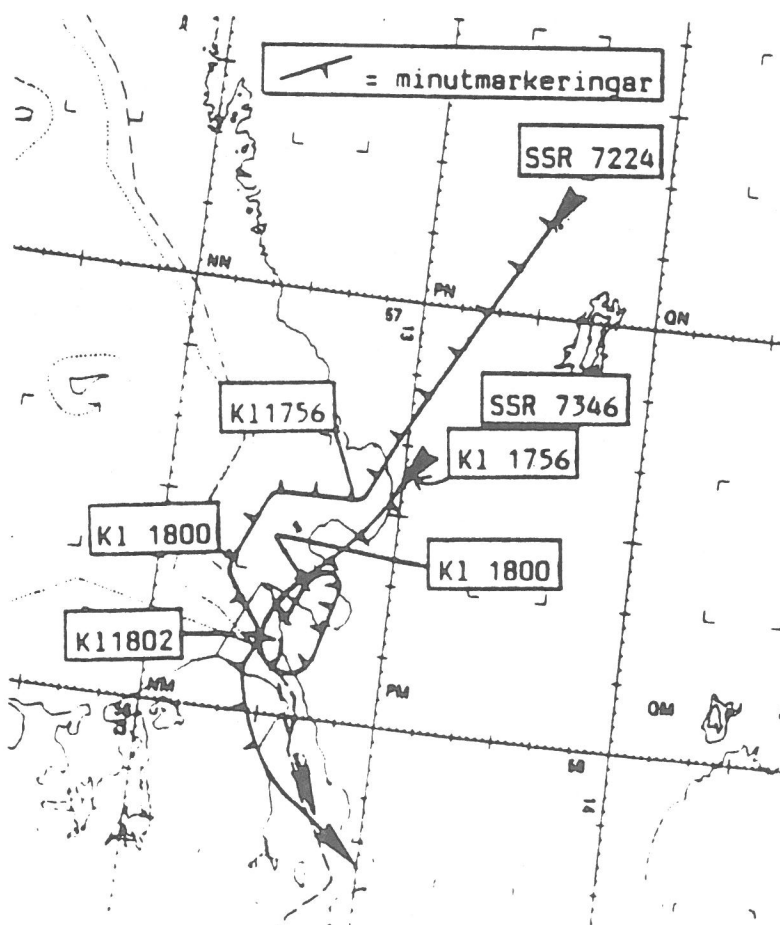
Plott med ord fpl.

Översänder plott visande färdvägar för fpl Sc 419 (SSR 7224) och fpl NB 051 (SSR 7346) fredagen den 11 oktober.

Skissen visar att Sc 419 och NB 051 färdväg kl 1802 tangerar varandra i området över SVEDA. SSR-svaren på PPI-filmerna är mycket otydliga, delvis otydbara, varför angivna höjder ej bör läsas med allt för stor tilltro.
