Flygplan Experimentklass MFI 9 HB

UTREDNINGSRAPPORT SE-XDK 25/83

UTREDNINGSRAPPORT

ANGÅENDE HAVERI

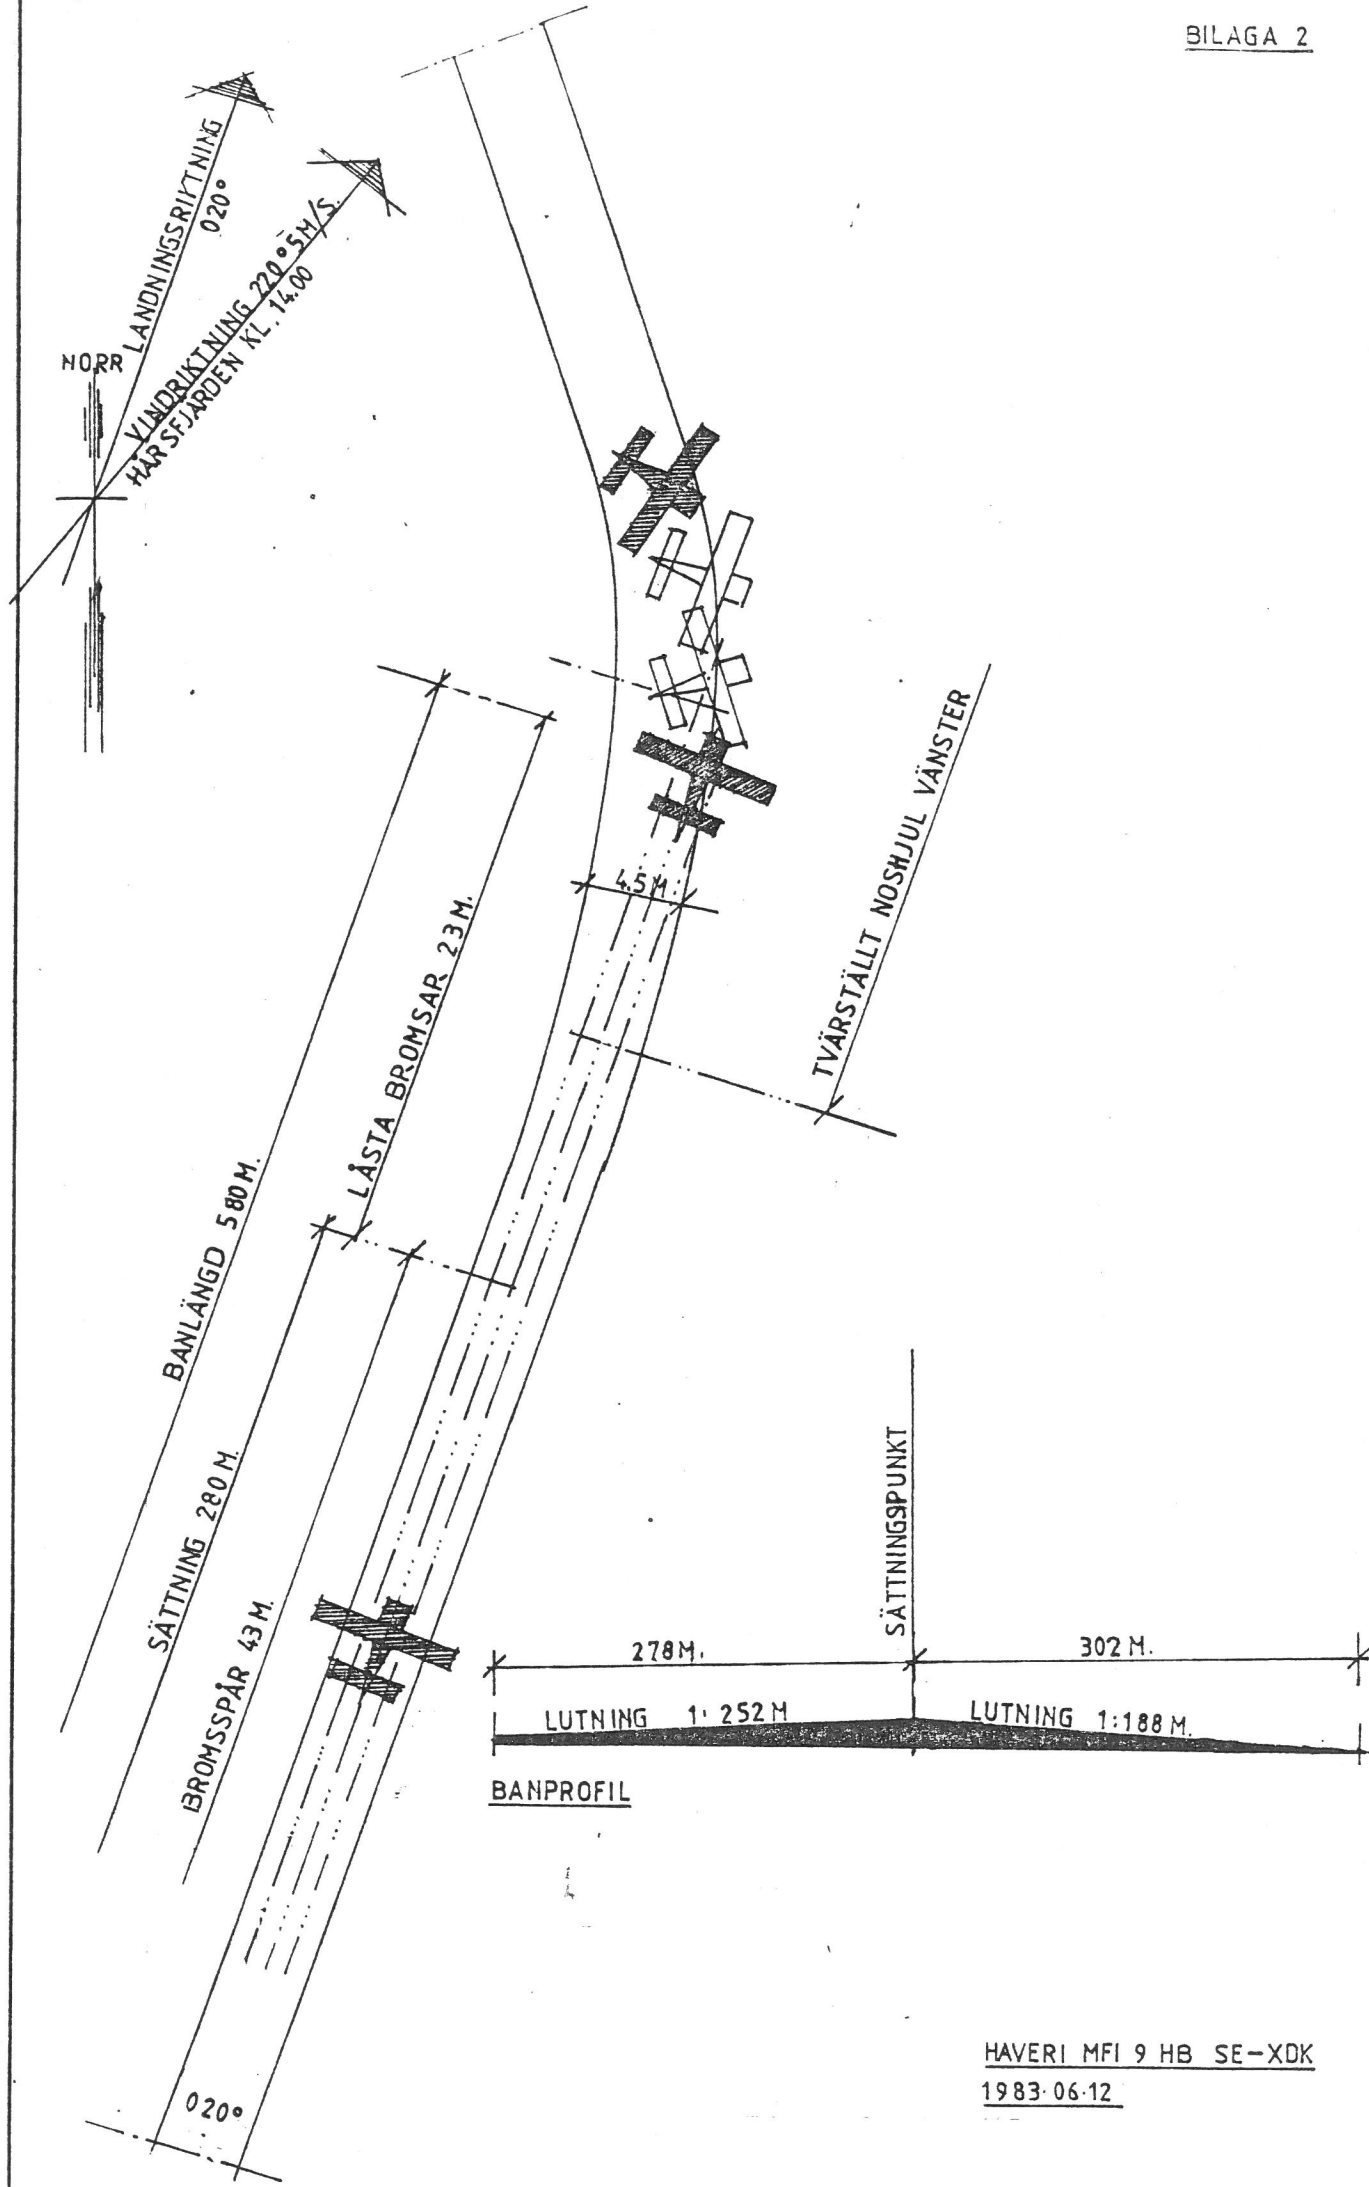
- Efter att ha rullat av vägbanans högra sida med noshjulet samt höger huvudhjul vreds flygplanet 150° åt höger i rättvänt läge samt kanade bakåt och upp på vägbanan 15 m från avkörningspunkten. Se bilaga 2.
- ./.
