UTREDNINGSRAPPORT SE-HIT 19/83

angående haveri

söder om Ludvika

HELIKOPTERTYP	Bell 205A1
REGISTRERING	SE-HIT
ÄGARE	Sterner Aero AB Box 8302, 781 08 Borlänge
BESÄTTNING, antal	1
PASSAGERARE, antal	-
HAVERIPLATS	
TIDPUNKT FÖR HAVERIET	1983-06-04 k1 1205 SST

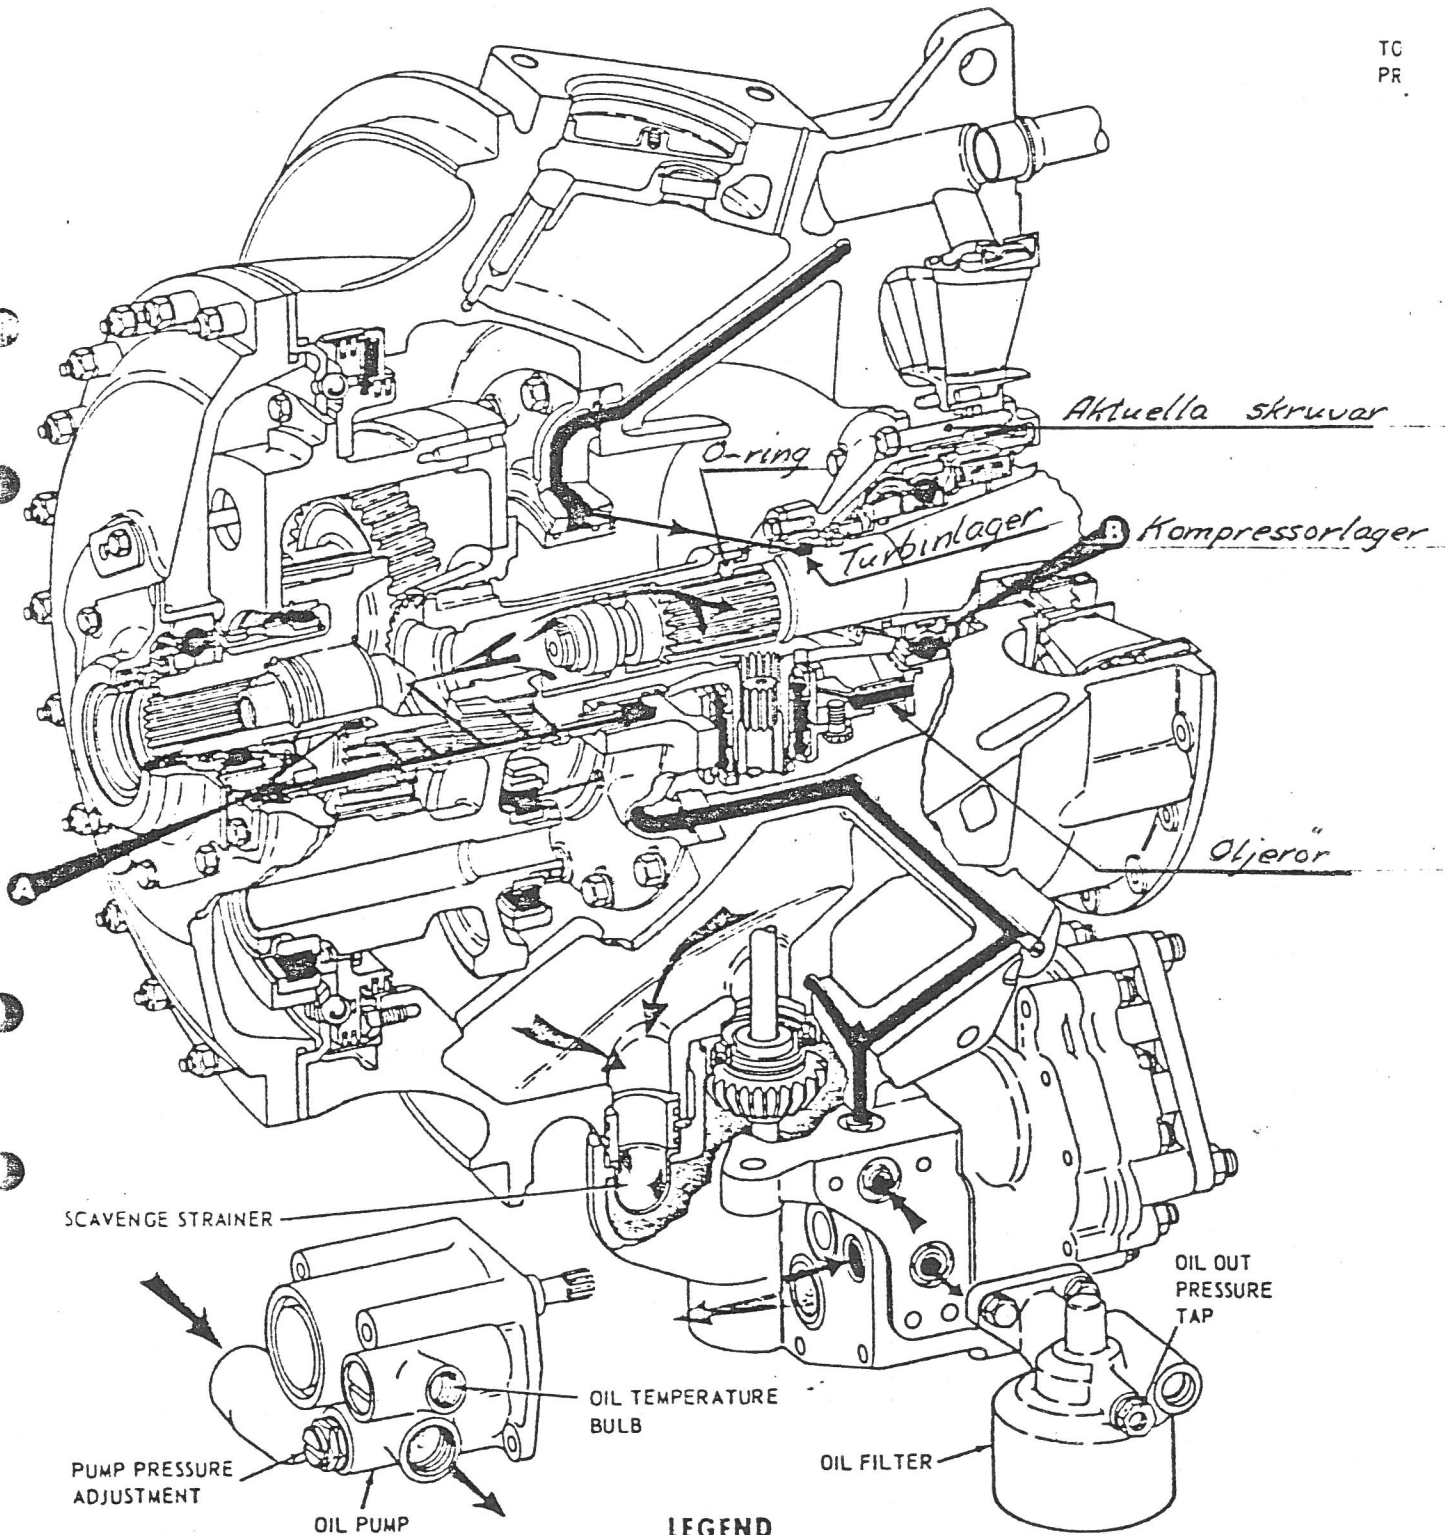
a) Turbinaxelns främre lager hade rullarna nedslitna till hälften radiellt sett genom att rullarna slutat rotera och lagret blivit glidlager med glidning såväl mellan turbinaxel och rullar som rullar och lagerbana. Skador i lagerhuset visade att lagrets ytterring roterat. Beträffande aktuellt turbinområde, se bilaga 1.

b) Turbinaxeln, som löper direkt på rullarna, hade nötts ned mot dessa så att ett djupt spår bildats bakom den ursprungliga banan. Spåret var ej koncentriskt med axelns mantel, varför axeln kastat under sin rotation. Axelns främre partier var anlöpta på grund av hög värme.

c) Av de sex skruvar, som håller det för turbinaxelns och kompressorns främre lager gemensamma lagerhuset, hade huvudena på fyra gått av vid övergången till skaften. Två av dessa hade sexkanthuvuden och två var av insextyp. De senare hade varit samlåsta med låstråd. Övriga två skruvar av insextyp, som var placerade efter varandra, var hela men hade sträckts så att de var 0,5 mm längre än nya av samma slag. Deras skaft var ej såsom på de andra skruvarna slipade.

När det sedan gäller orsaken till motorbortfallet kan konstateras att vid montering av det för turbinaxellagret och kompressoraxellagret gemensamma lagerhuset har under momentdragning två av dess sex fästskruvar sträckts. De övriga har där- efter överbelastats, vilket successivt lett till utmattningsbrott under drift. Skruvarna som sträckts hade lägre sträckgräns än de andra på grund av felaktig tillverkningsmetod.

Lagerhuset har börjat röra sig och därmed har turbinlagrets ytterring oscillerat och O-ringen på axeln slitits samtidigt som rörstudsen för oljeförsörjning till lagren fått sin O-ring skadad. Oljeläckning och därmed för litet olja för smörjning och kylning har medfört överhettning av båda lagren. Turbinlagrets rullar har genom axiellt tryck bromsats så att de slitits mot axeln tills de stannat och lagret blivit ett glidlager. Kullagrets innerbanor har genom tryck och kastning från båda axlarna deformerats varvid lagerspelet ökat och kompressoraxeln sjunkit.

1. Luftfartsverket bör informera tillverkarlandets myndigheter samt motortillverkaren om tillverkningsfelet.
2. Luftfartsverket bör rekommendera helikopteroperatörerna att noggrant följa upp spånindikering med hjälp av SOAP-analys av oljan och noggrann filterkontroll (utbredning av pappersfilter).
