SE-ICV, typ Piper PA-28
Glofshult vid Marviken, E län
1985-03-30

UTREDNINGSRAPPORT SE-ICV 9/85

UTREDNINGSRAPPORT

med flygplanet SE-ICV, typ Piper PA-28

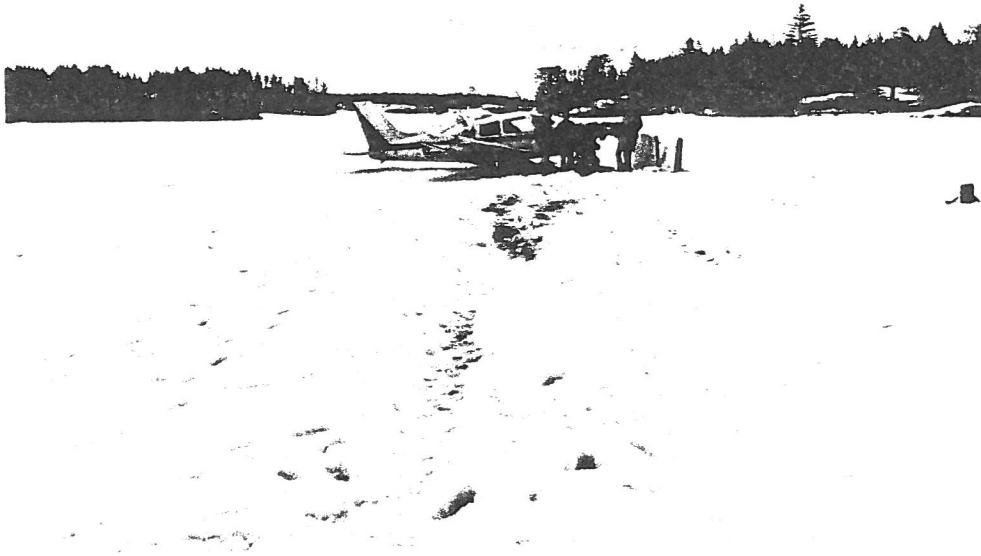
Fig 1

Flygplanet hade nödlandats på en åker i ca 15 cm djup snö med kraftig skare. Det stannade ca 20 m från sättningspunkten utan att slå runt, fig 1.

SHKs undersökning på haveriplatsen visade att nosstället hade knäckts, propellern hade böjts och höger vinge hade böjts bakåt i sin infästning vid kroppen. SHK har vidare låtit utföra följande prov beträffande flygplanvraket.

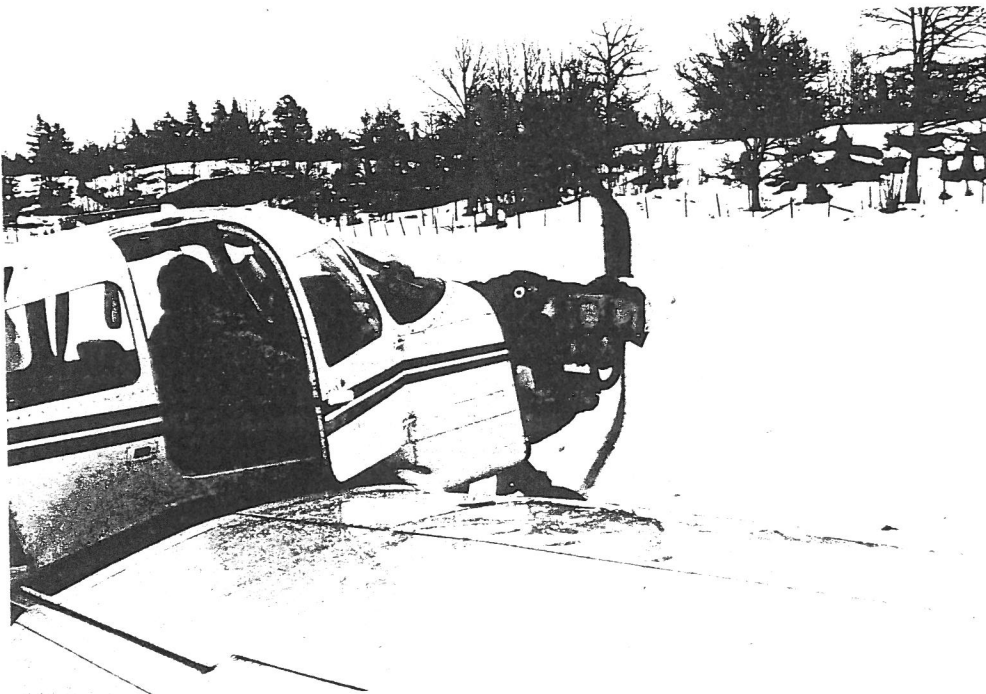
Fig 2

På haveriplatsen lyftes flygplanets nos upp och stöttades så att flygplanet stod i normalt parkerat läge. Därefter startades motorn utan problem. Varvtalet begränsades på grund av skakningar förorsakade av den skadade propellern (obalans).

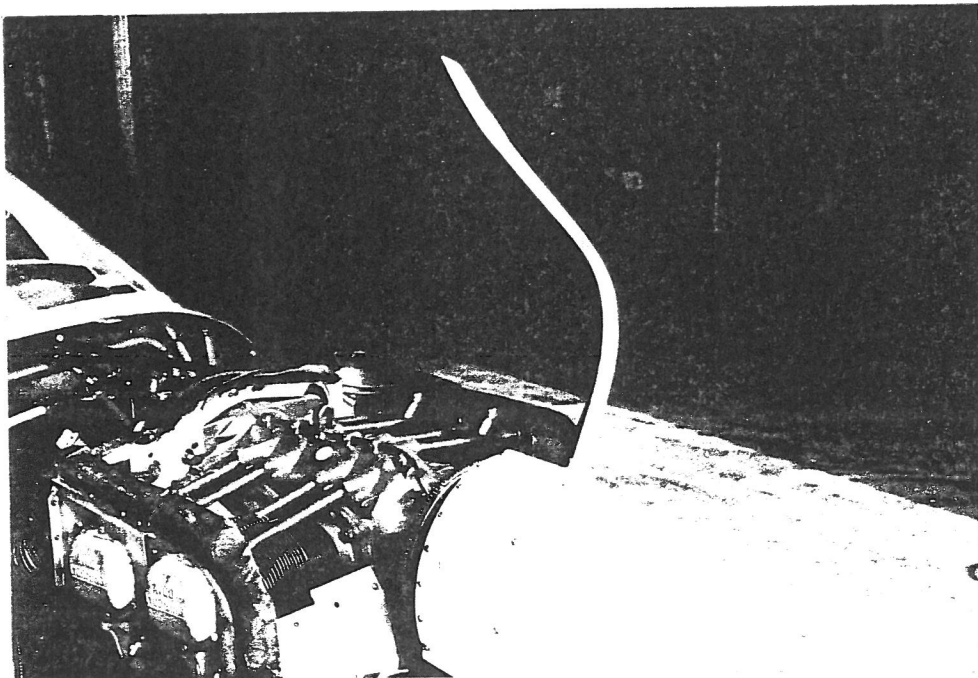
Båda propellerbladen var bakåtböjda. Men det ena bladet hade en svag framåtböjning längst ut, se fig 3.

Fig 3. Svagt framåtböjd propellerspets

Undersökning av propellern visade att ett blad var svagt framåtböjt. Detta indikerar att motorn kan ha varit på väg att gå igång just när flygplanet tog mark.

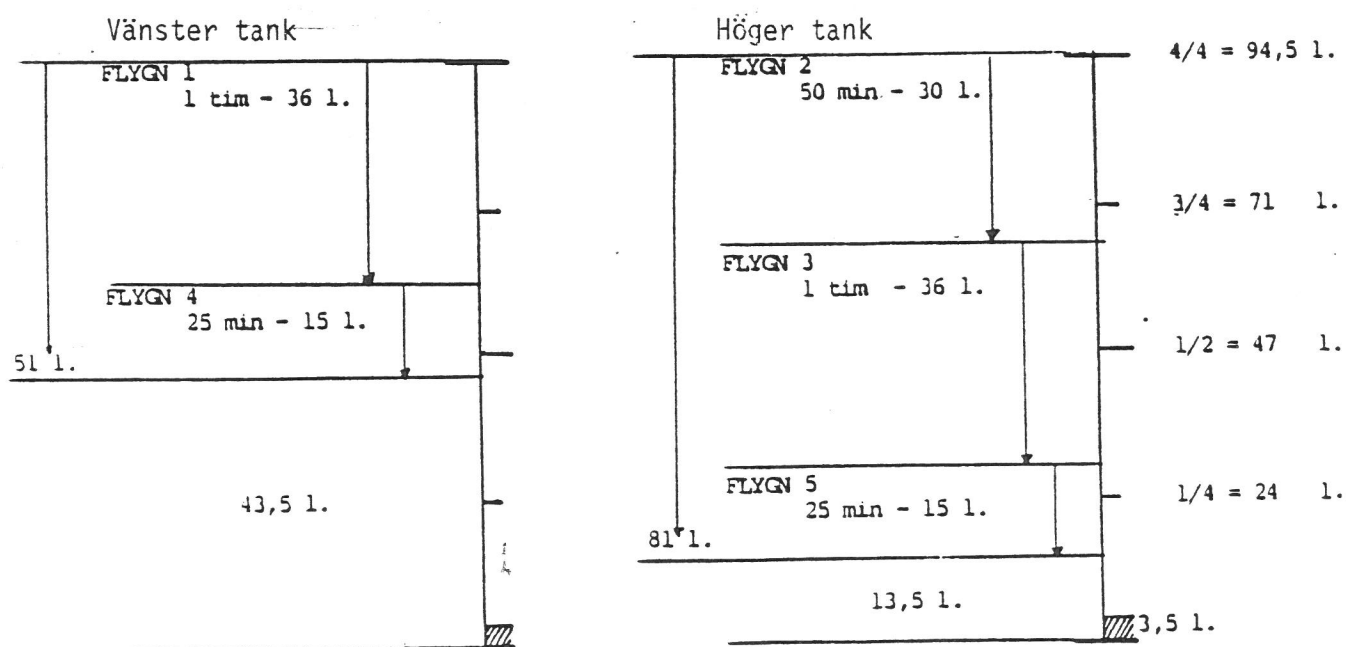
Baserat på ovanstående har SHK gjort upp bränsleförbrukningsdiagrammet i fig 4.

ca 40 l — Avtappat efter hav. — några dl.

Fig 4. Beräkning av bränsleförbrukning

Den analys som gjorts av bränsleförbrukningen efter att flygplanet dagen innan haveriet var fulltankat visar att det vid starten som slutade med haveri borde ha varit ca 40 liter i vänster tank och drygt 10 liter i höger. Den aktuella flygningen hade pågått i ca 20 minuter när motorstörningarna började. Under den tiden borde ca 12 liter bränsle ha förbrukats. Vänster tank innehöll efter haveriet ca 40 liter, dvs samma bränslemängd som vid starten. Höger tank var tom. Den innehöll vid starten ungefär den bränslemängd som gick åt under flygningen. Med hänsyn till anförda omständigheter är det sannolikt att motorstörningarna berodde på att föraren redan från starten flugit på höger tank tills bränslet var i stort sett slut.

Haveri på grund av bristfällig tankning eller val av fel tank är inte ovanliga. Luftfartsverket bör som påminnelse till flygförare i ett speciellt MFL ge en översikt över de bränslehaverier som skett under 1980-talet.
