# HAVERI

SE-YFL Ultralätt hembyggt flygplan typ Lazair

18 maj 1984

UTREDNINGSRAPPORT SE-YFL 59/84

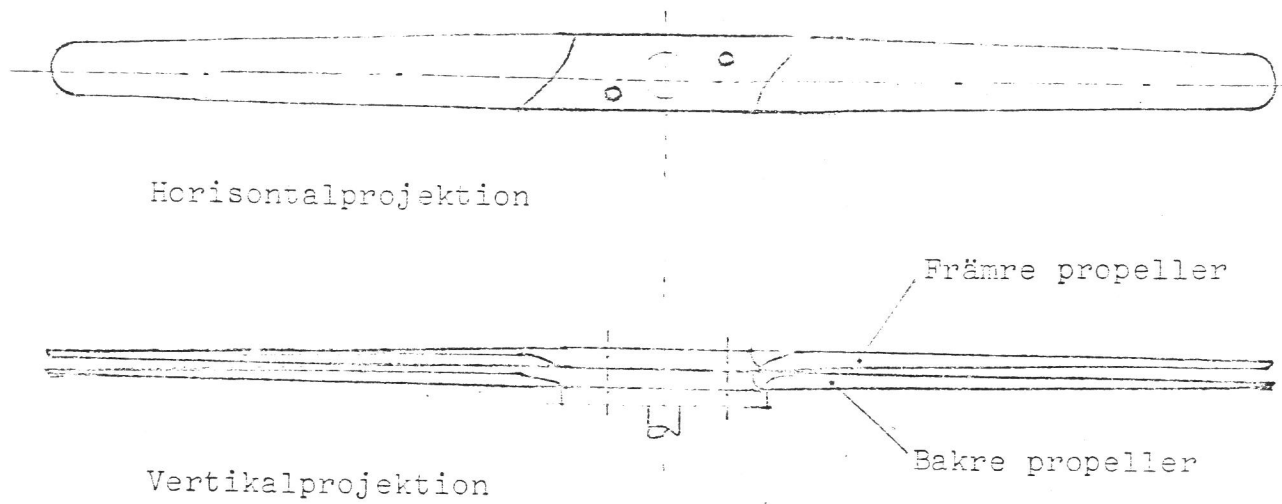
Principskiss av propellerarrangemang

Flygplanet var försett med två 9,5 hk 1-cyl tvåtaktsmotorer monterade i vingens framkant på ömse sidor om flygkroppen. Flygkroppen består av ett cirkulärt rör av aluminium till vilket vingen och stjärtpartiet är fästade. Under vingen är en kabin av aluminiumrör placerad. Kabinen utgör fäste för vingstöttor, landningsställ, bränsletank och förarplats. Landningsstället utgöres av två huvudhjul och ett noshjul. På ömse sidor om noshjulet är sidoroderpedalerna placerade. Dessa ligger i linje med propellerdiskarnas förlängning. Propellrarna till respektive motor består av två tvåbladiga propellrar monterade ovanpå varandra utan någon inbördes vinkel i rotationsplanet. Propellrarna är gjutna i en massa av nylon med förstärkning av mycket korta glasfibertrådar. Varje motor är försedd med en spinner av formsprutad plast.

De skadade propellrarna och de två oskadade propellrarna från den högra motorn har undersökts på Kungl tekniska högskolan i Stockholm med avseende på propellerarrangemanget. Misstanke fanns att detta kunnat initiera brottet genom interferens mellan bladspetsarna. Enligt KTHs utredning har man inte kunnat fastställa att arrangemanet skulle vara att betrakta som olämpligt då ingenting visar att detta skulle medföra större belastning på propellrarna. Propellrarnas form och bearbetning i övrigt ansågs tillfredsställande.
