KOLLISION

mellan två flygplan JA 37 ur F 21/Se ÖN
Den 14 januari 1985

UTREDNINGSRAPPORT JA 37 (2) 1/85
Juni 1985

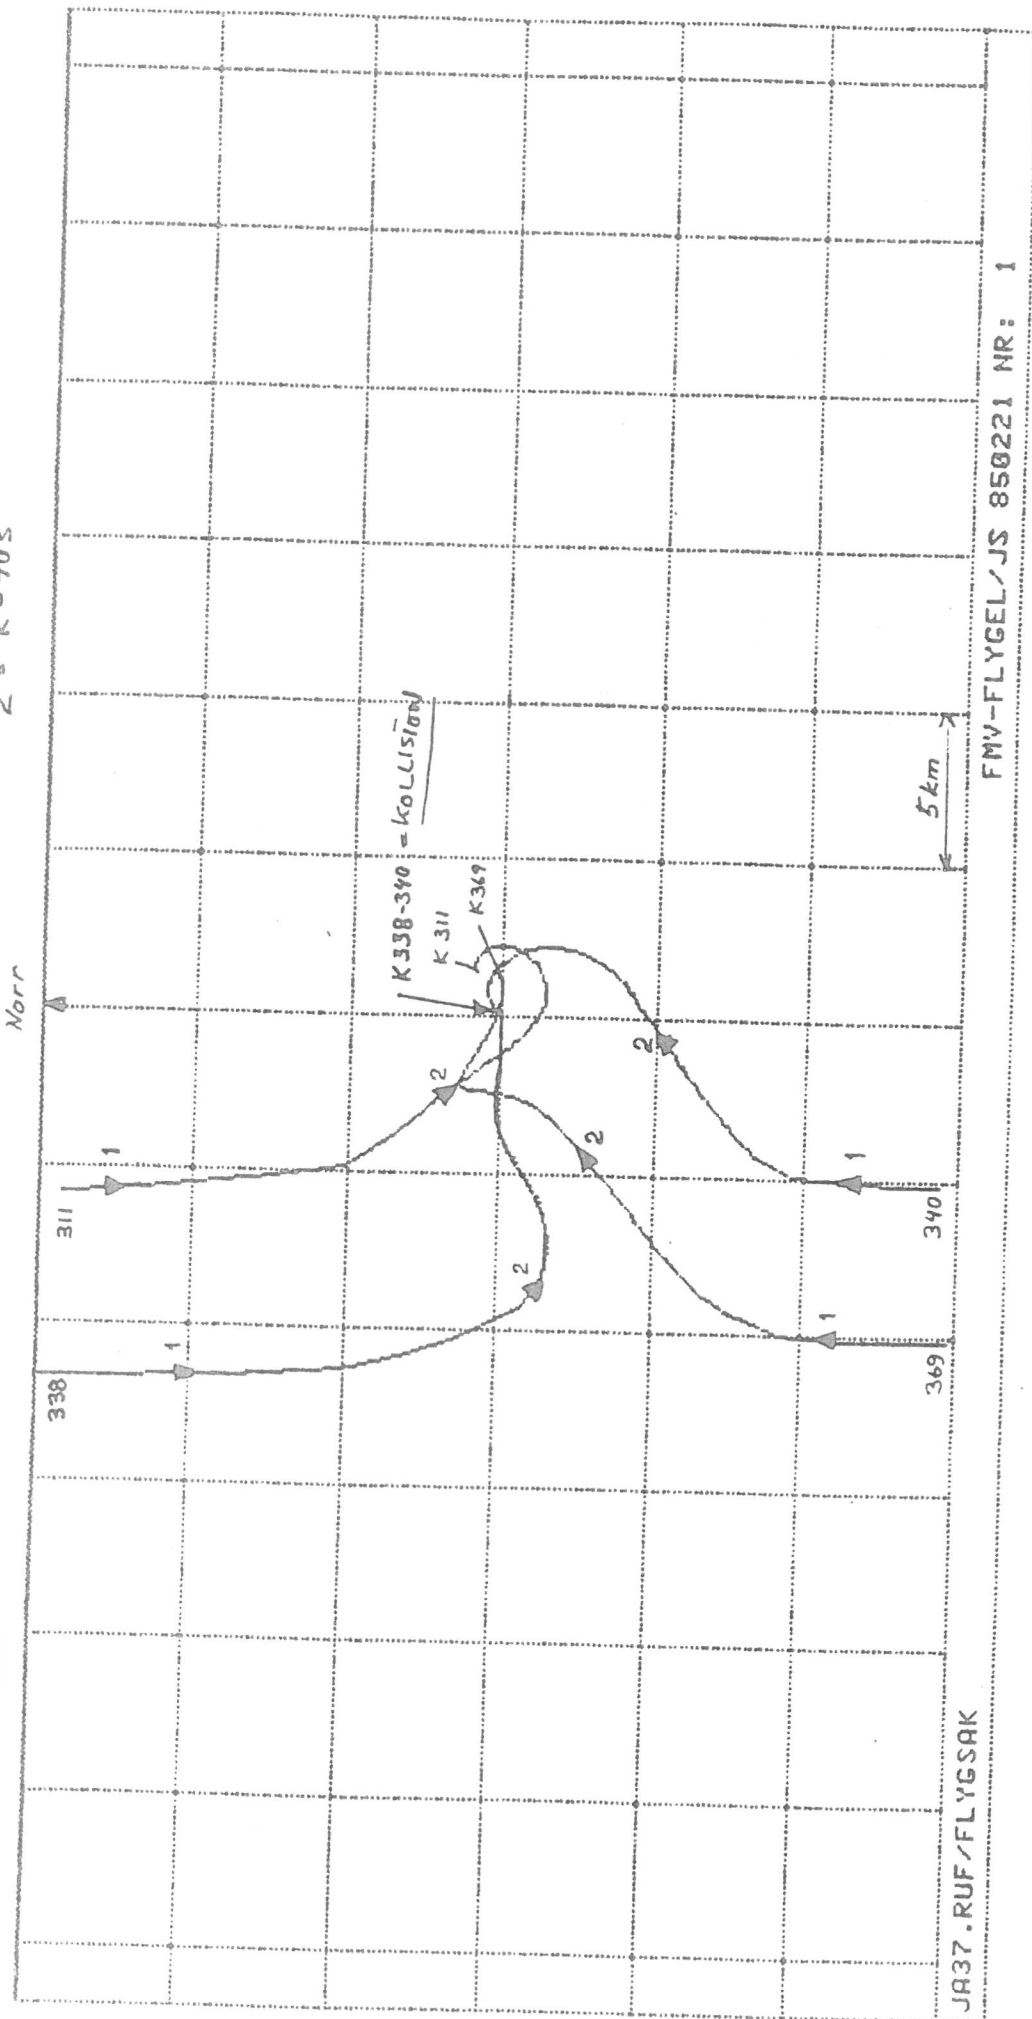
Bild 1

Jaktroten leddes in från norr för radaranfall framifrån på 170° på 2 000 m STD i försvarsgruppering med rotetvåan till vänster. Vid radarkontakt med målroten gjorde jaktrotechefen målfördelning innebärande att rotechefen gick mot det högra målet och tvåan mot det vänstra. Anfallet sett ovanifrån och från väster enligt bild 1 resp 2.

Anfallet sett ovanifrån

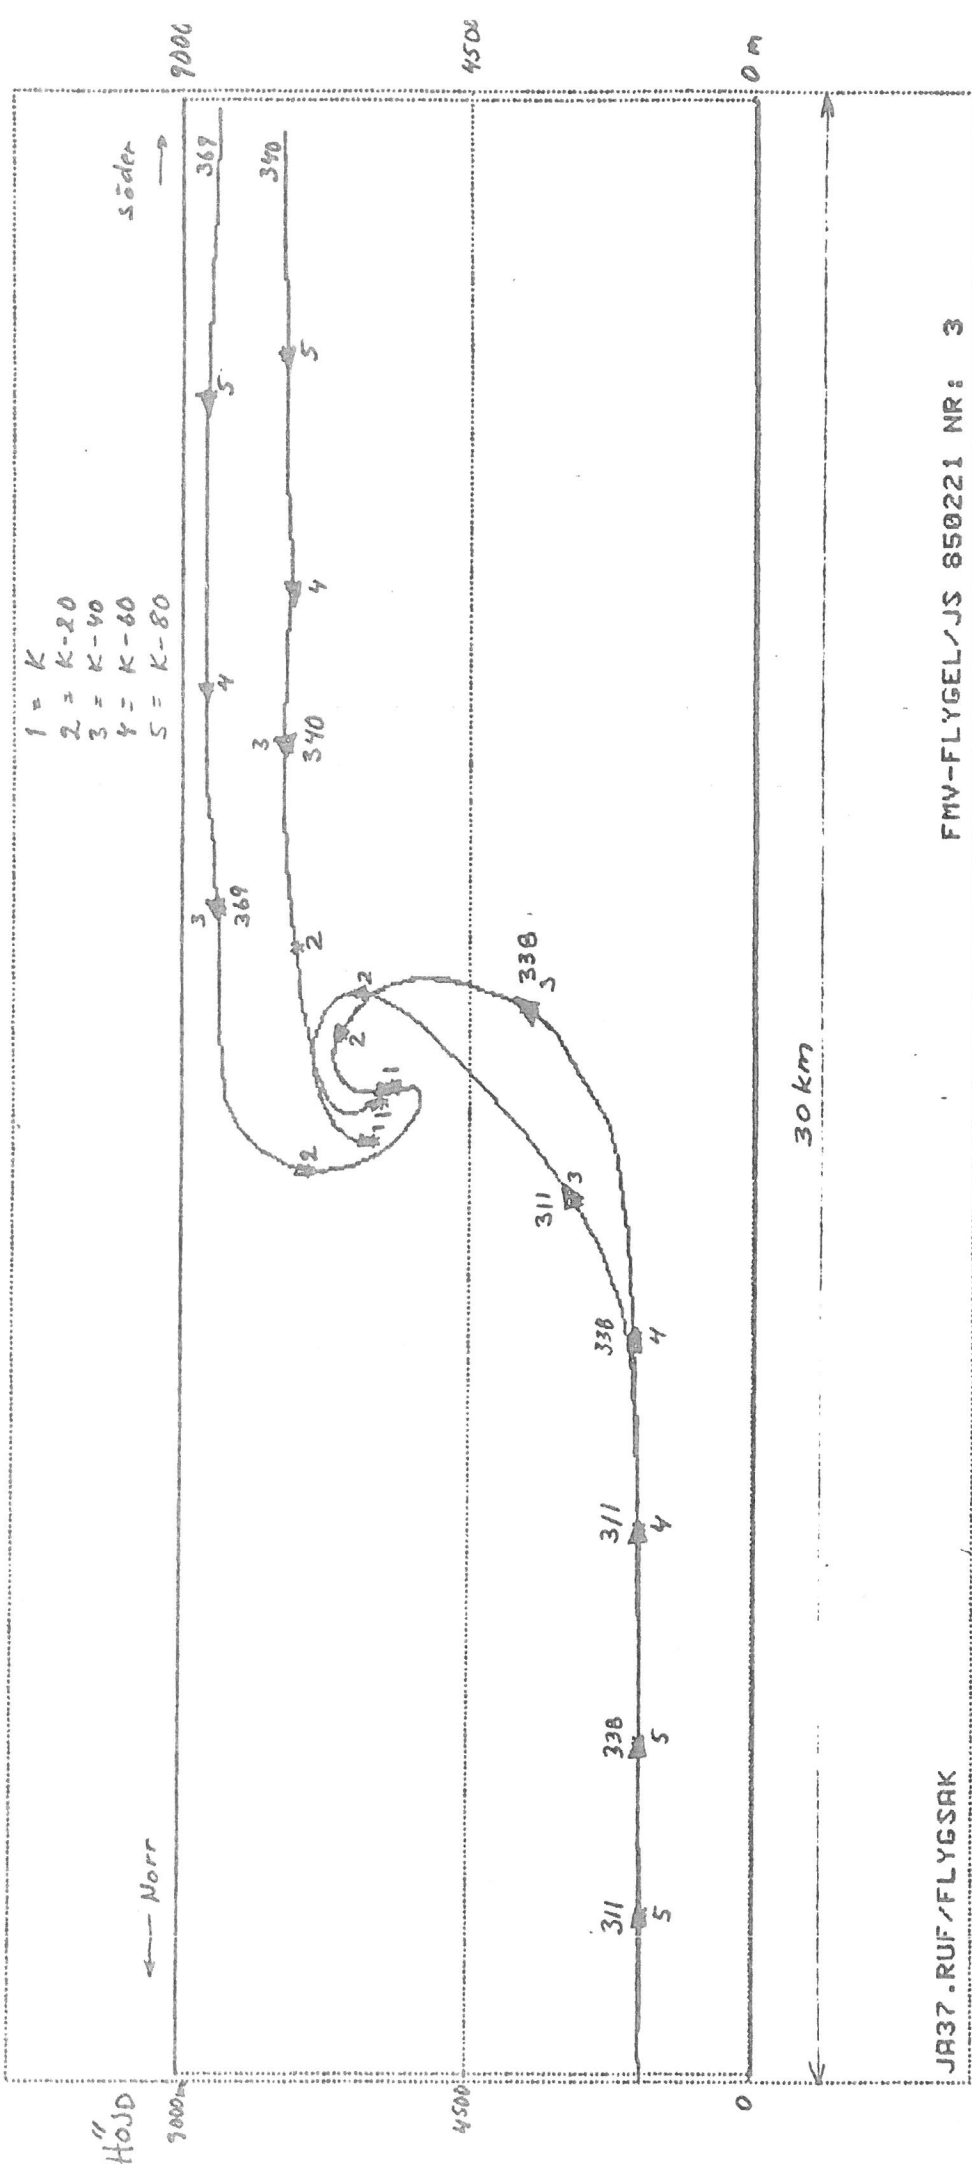
Bild 2

Anfallet sett från väster

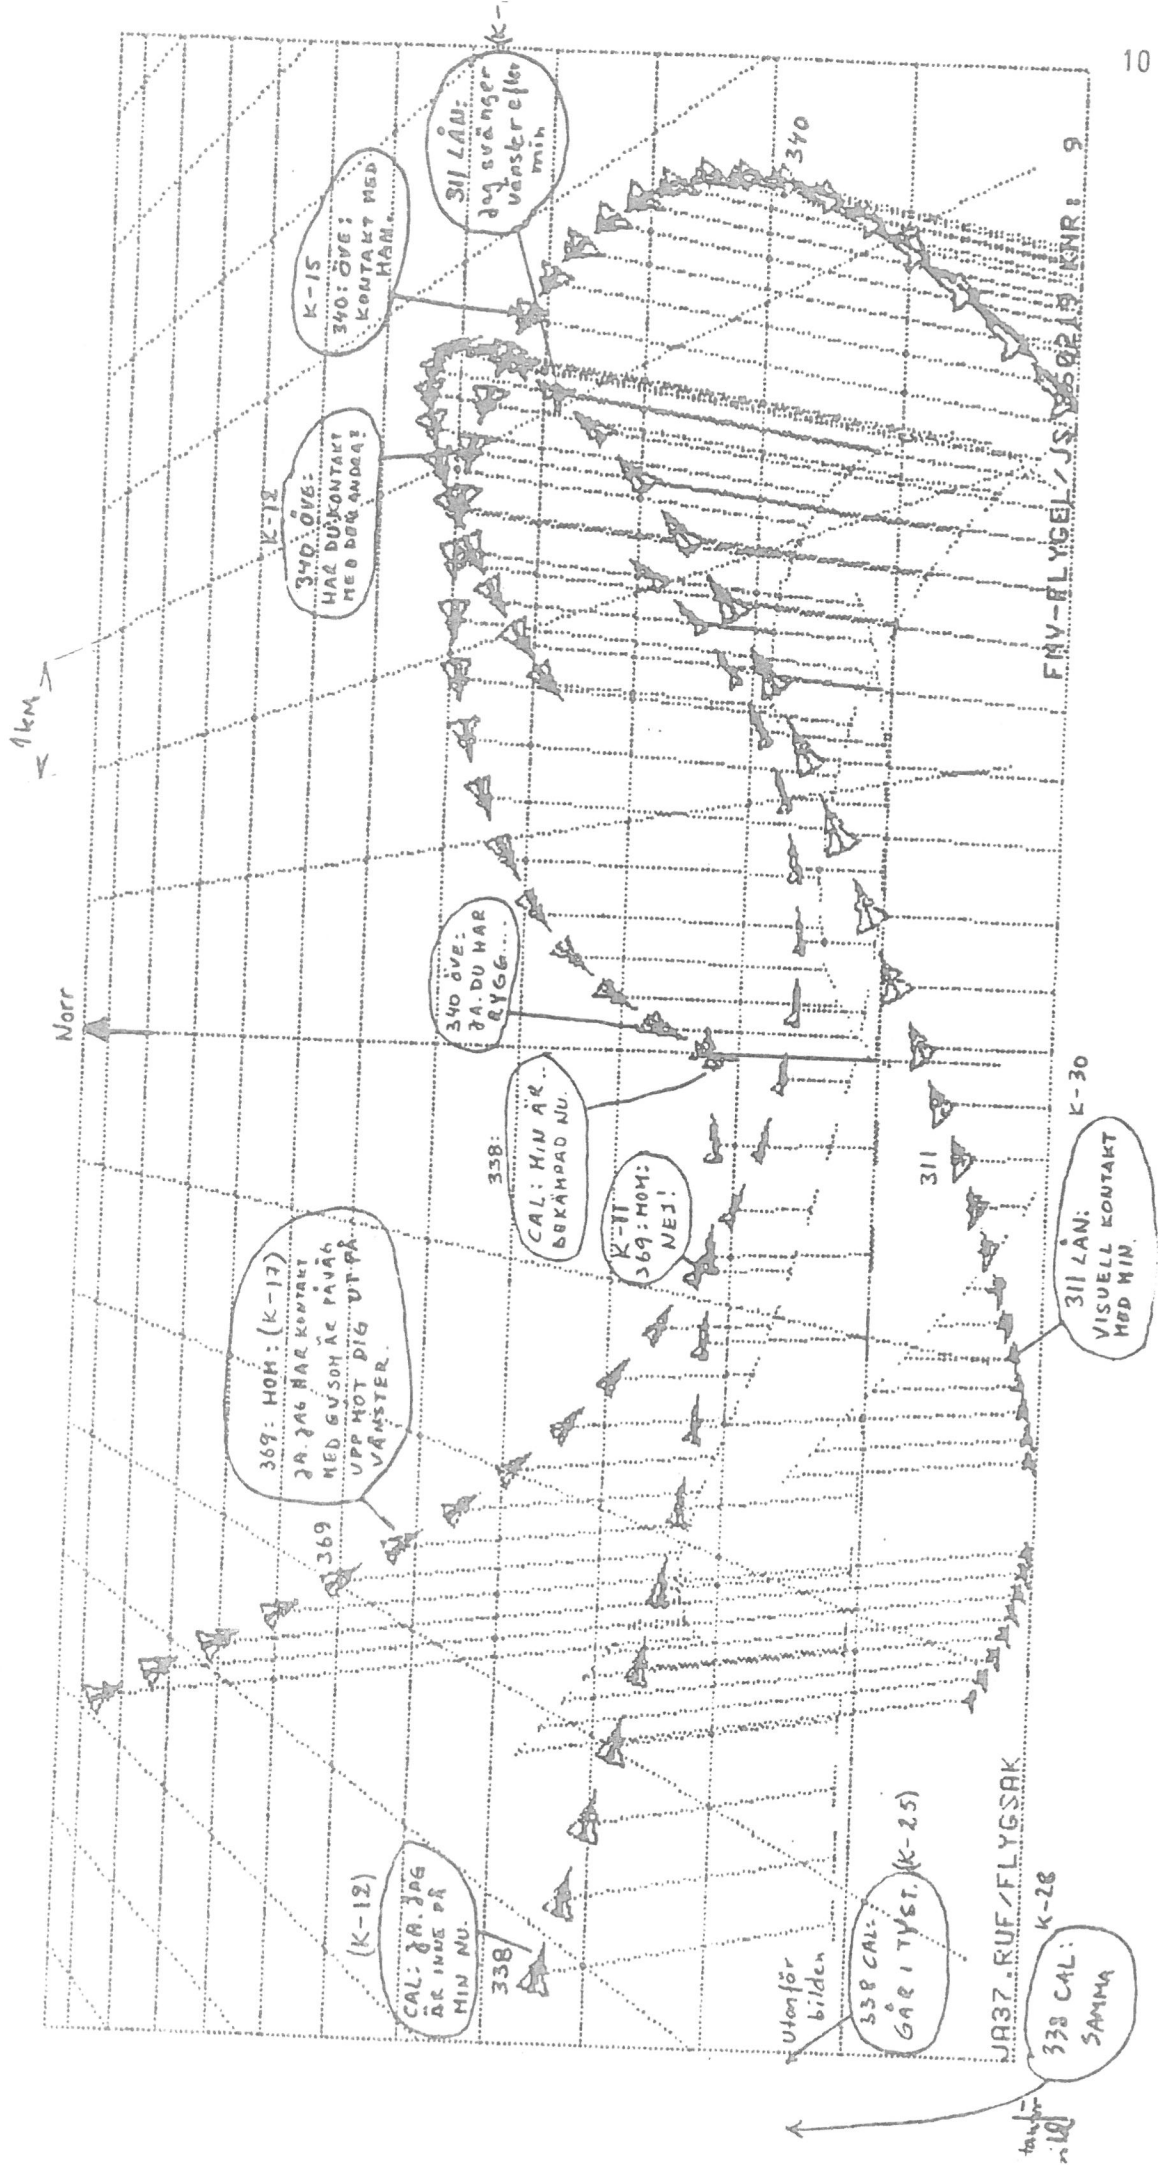
SLUTSKEDET SETT FRÅN SÖDER, DVANIFRÅN (MED RADIOKOMMUNIKATION)

Flygplanens banor och förarnas radiokommunikation före och vid kollisionen framgår av bild 3. Då målrotechefen (fpl 369) efter en tunnelrollsliknande rörelse följde efter jaktrotetvåan (fpl 311), som strävade efter skjutläge på målrotetvåan (fpl 340), utförde målrotetvåan i planflykt en vänstersväng, som övergick i en grävande vänstersväng för att undvika bekämpning av jaktrotetvåan. I detta läge har målrotetvåan ögonkontakt med jaktflygplanet bakom sig och med sin rotechef, vilket gör det rimligt att anta att han i huvudsak haft sin uppmärksamhet riktad inåt i svängen.
