STATENS HAVERIKOMMISSION (SHK)
BOARD OF ACCIDENT INVESTIGATION

Rapport om
Luftfartshändelse 1985-05-17
Långhult, 25 km SO Feringe flygpla
Ärende SE-TNU 17/85

SAMMANFATTNING AV UTREDNINGSRAPPORT

SHK SE-TNU 17/85

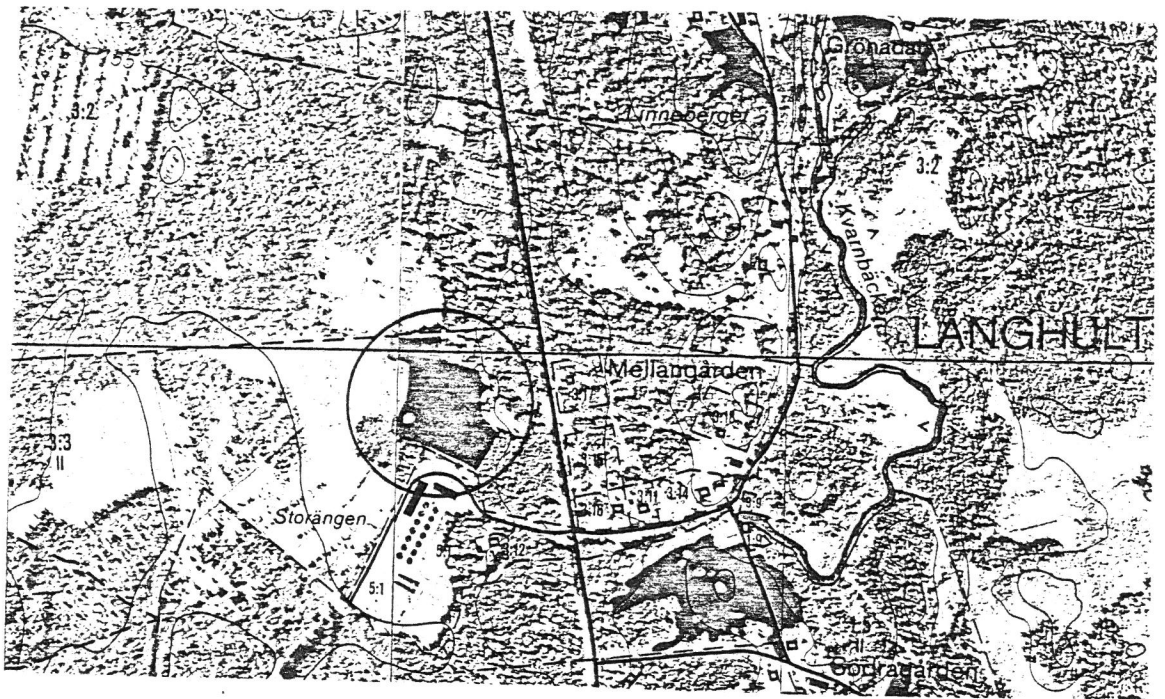
Karta över området.

Utelandningsplatsen var en 90 m lång och 50 m bred i ost-västlig riktning orienterad beteshage med jämn gräsyta. I inflygningsriktningen sjönk skogen kraftigt ned mot fältet, som var omgärdat av kraftiga pålar med fårnat. Avsedd landningsriktning västlig. Se skiss nästa sida.

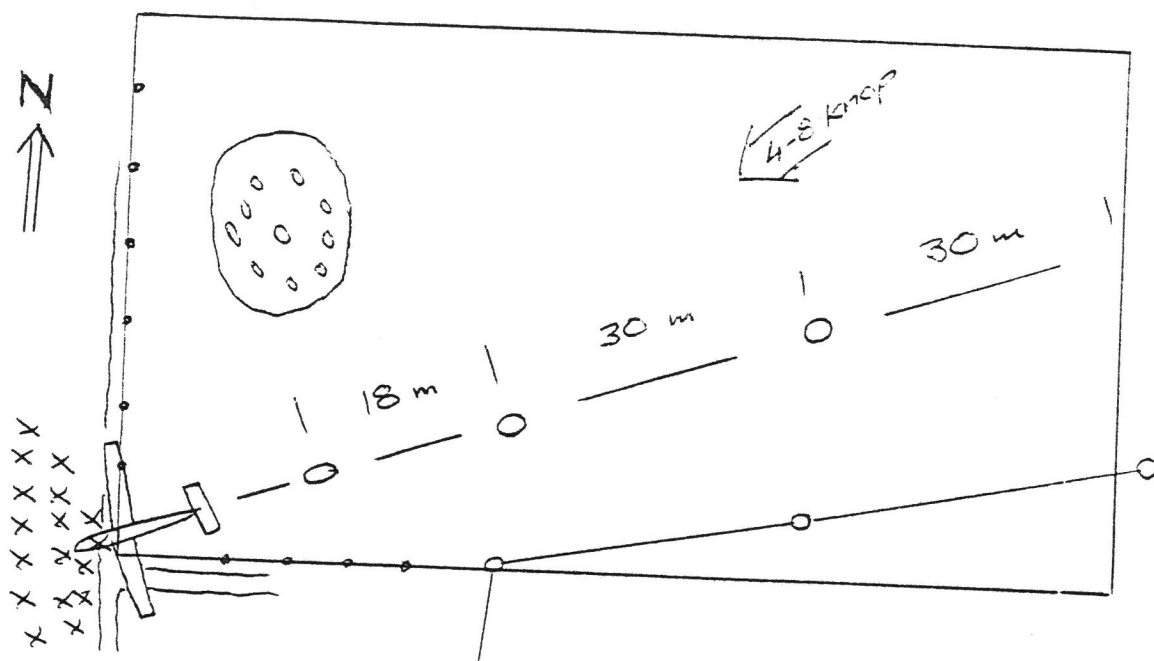
Se skiss nästa sida.

Det blev ingen normal sättning, utan segelflygplanet flögs ned i marken med hög fart 30 m in på fältet och studsade upp i luften igen. Nästa nedslag med nosen skedde efter ytterligare 30 m varvid segelflygplanet åter studsade upp. Nästa nedslag skedde efter 18 m varvid segelflygplanet åter lättade och flög in i hörnan på fältet, som var kringgärdat av ett kraftigt fårstängsel, 12 m från sista markkontakt. Segelflygplanet gick genom stängslet varvid en av trådarna gled över huven och ned i spalten mellan huv och flygkropp strax bakom förarens huvud. Segelflygplanet stannade med framkroppen över en bäck. Båda vingarna blev kraftigt skadade och bakkroppen deformerad.

Haveriplatsen var planerad utelandningsplats enligt beskrivning ovan.

Segelflygplanet fortsatte i landningsriktningen efter studsarna och flög in i hörnan av fältet med hög fart. De kraftiga stolparna som vingarna kolliderade med dämpade farten. Segelflygplanets framkropp gick igenom stängselnätet ut över ett dike.
