HAVERI  
FPL 53 ur ArméflygS  
Den 13 maj 1985

UTREDNINGSRAPPORT FPL 53 15/85  
Maj 1986

Utredningsrapport angående haveri 1985-05-13 med ett flygplan FPL 53 ur ArméflygS

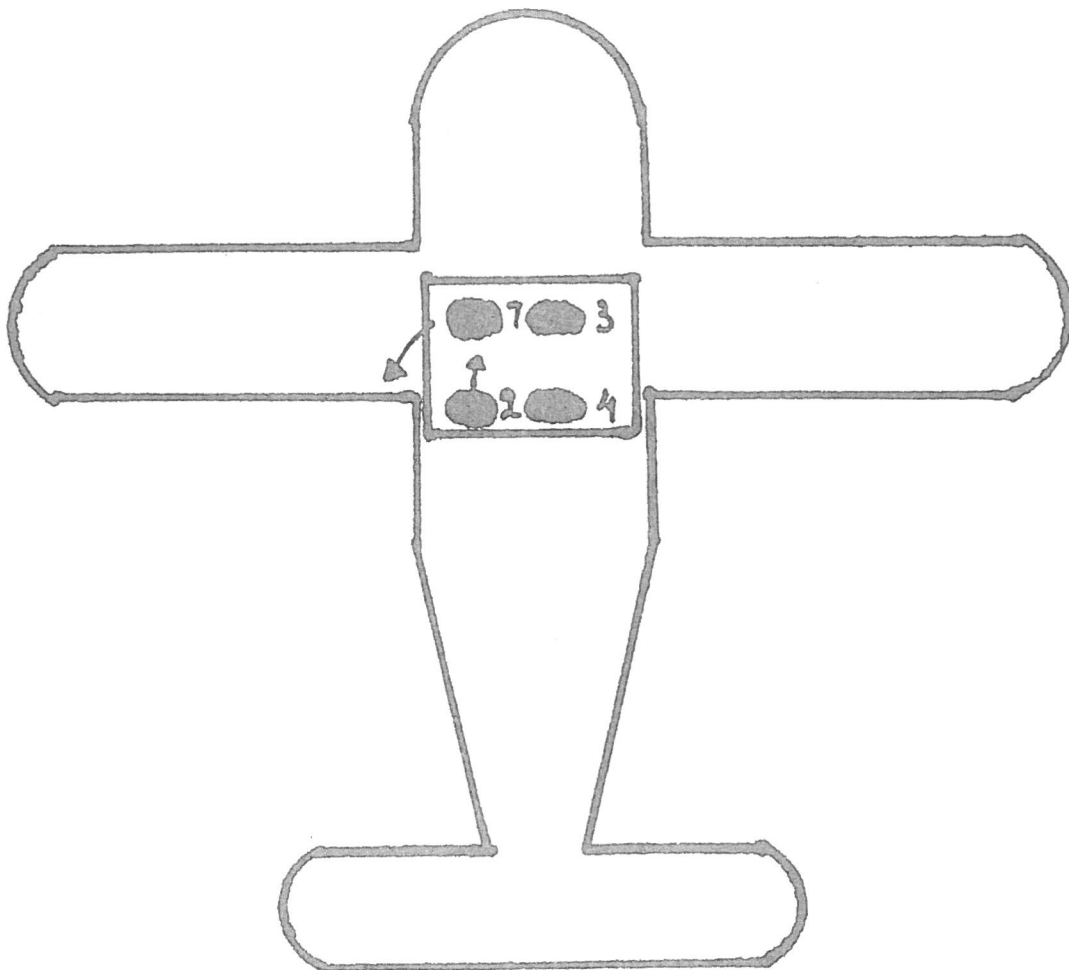
Bild 1.

Hopparnas placering i flygplanet liksom hoppordning framgår av bild 1. Hoppare nummer 4 är hoppmästare. Första hoppare skulle vara nummer 1 och när denne lämnat flygplanet skulle hoppare nummer 2 flytta fram till det främre sätet för att därifrån lämna flygplanet. Omflyttning i flygplanet skulle ej ske förrän på höjd omedelbart före uthopp.
