STATENS HAVERIKOMMISSION (SHK)
BOARD OF ACCIDENT INVESTIGATION

Rapport om
Luftfartshändelse 1987-05-09
vid Sundbro flygplats, C län
Ärende SE-EFF 8/87

Ärende SE-EFF 8/87

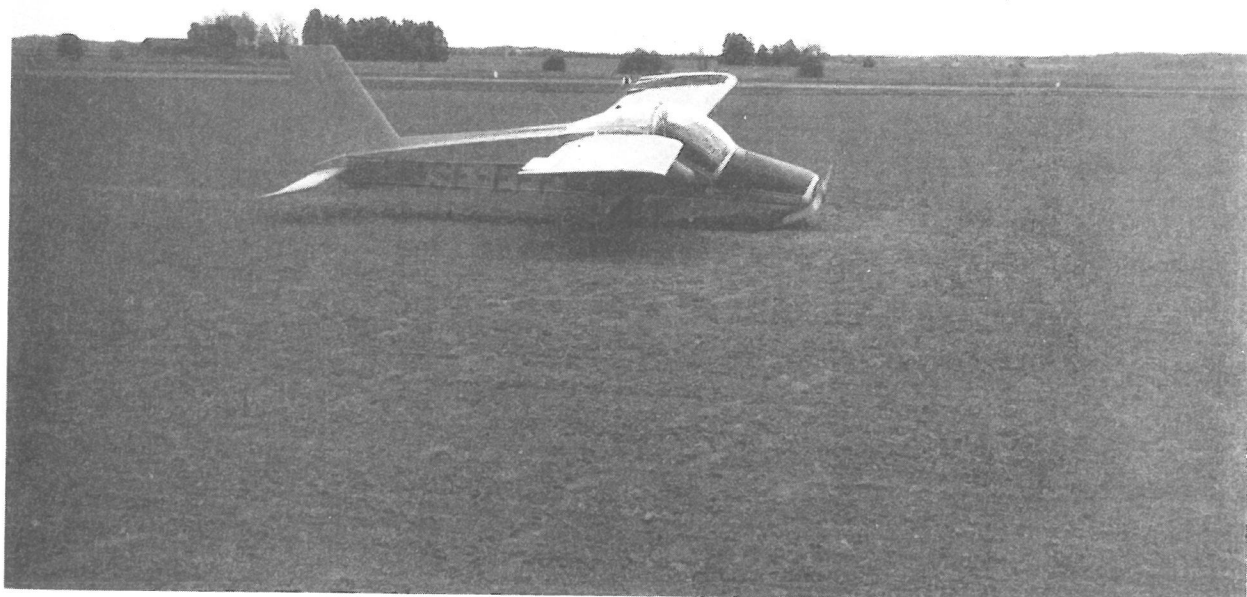
Haveriplatsen utgjordes av en nysådd åker intill flygfältet, se fig 1.

Fig 1. Fotografi av det havererade flygplanet på åkern.

Skador: Nosställ bortslaget. Landstället bakåtböjt med följdskador på flygplanskroppen. Propeller skadad (bakåtböjd). Undre motorplåtar och luftintag skadade.
