UTREDNINGSRAPPORT J 35F 54/86
Juni 1987

J 35 F ur F 10/Se S

1986-11-11

Utredningsrapport angående haveri 1986-11-11 med ett flygplan
J35F ur F10/Se S

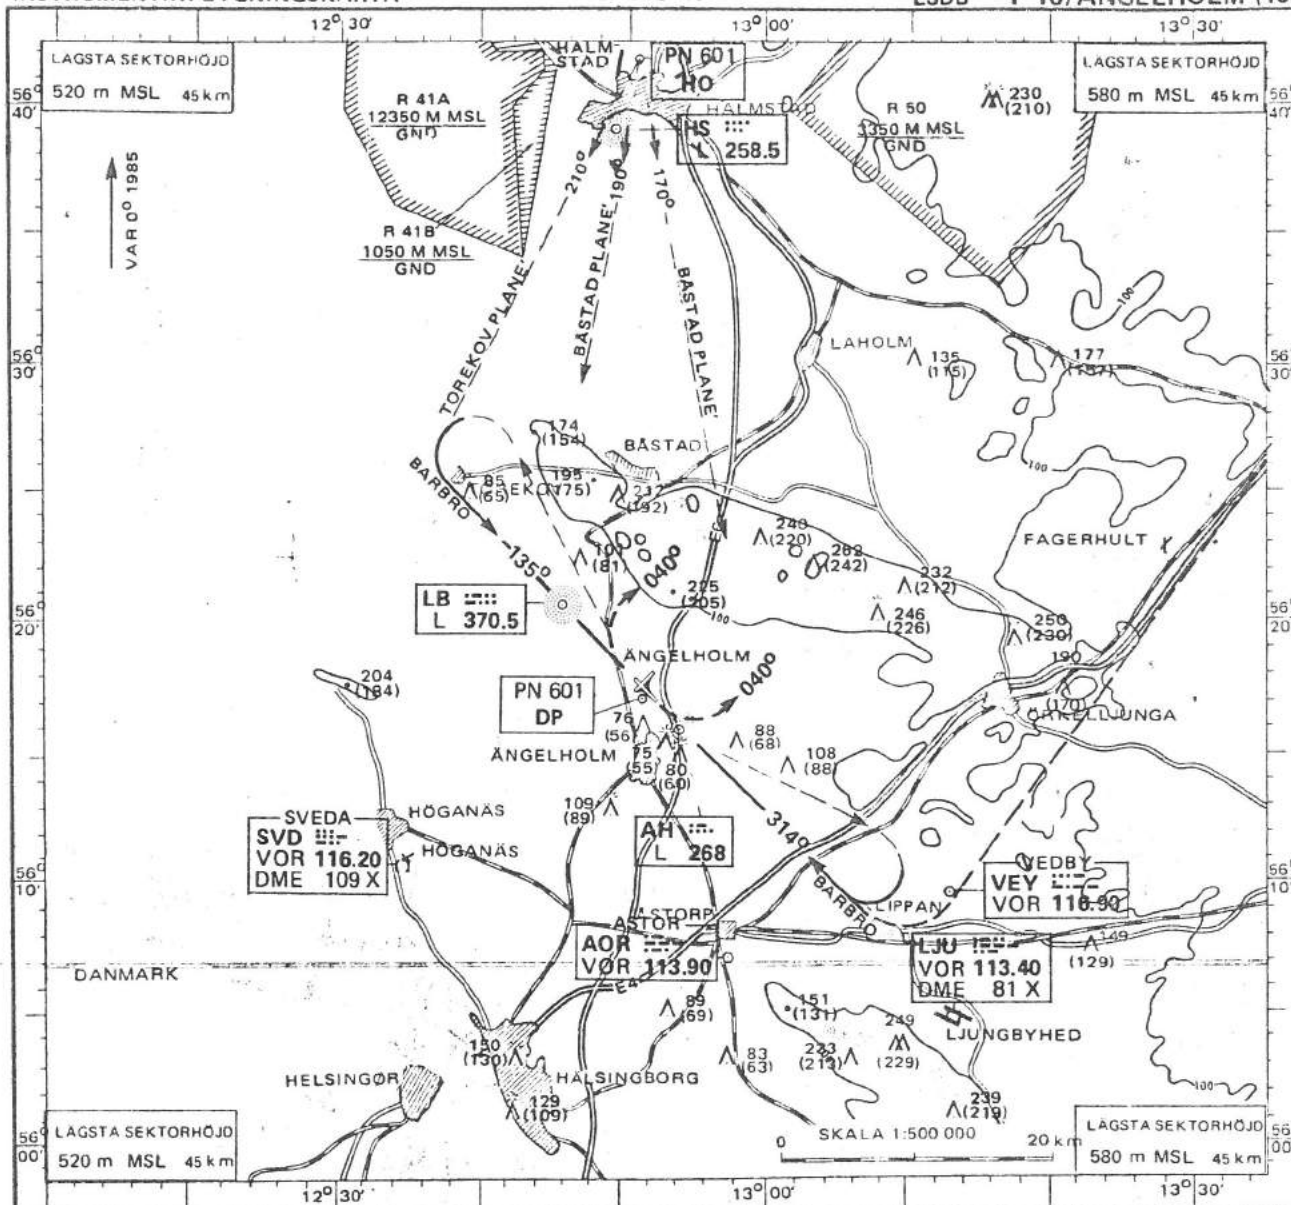
Bild 1
Instrumentinflygning med hjälp av BARBRO

Flygplanet J 35 F med anropssignal J 58, startade från Ängelholm kl 0912.20 för att genomföra instrumentinflygningar med hjälp av SRE och BARBRO (bild nr 1). Flygplanet var vid starten försett med fyllda fälltankar. Starten var planerad att ske kl 0855, men på grund av tekniskt fel på tilldelat flygplan fick föraren ta reservflygplanet, som var under utbogsring. Detta fördröjde starten.
