HAVERI

SE-XFF typ Jurca MJ2D Tempete
vid Ullfors flygfält, Tierp, C län
1 juli 1984

UTREDNINGSRAPPORT SE-XFF 29/84

April 1985

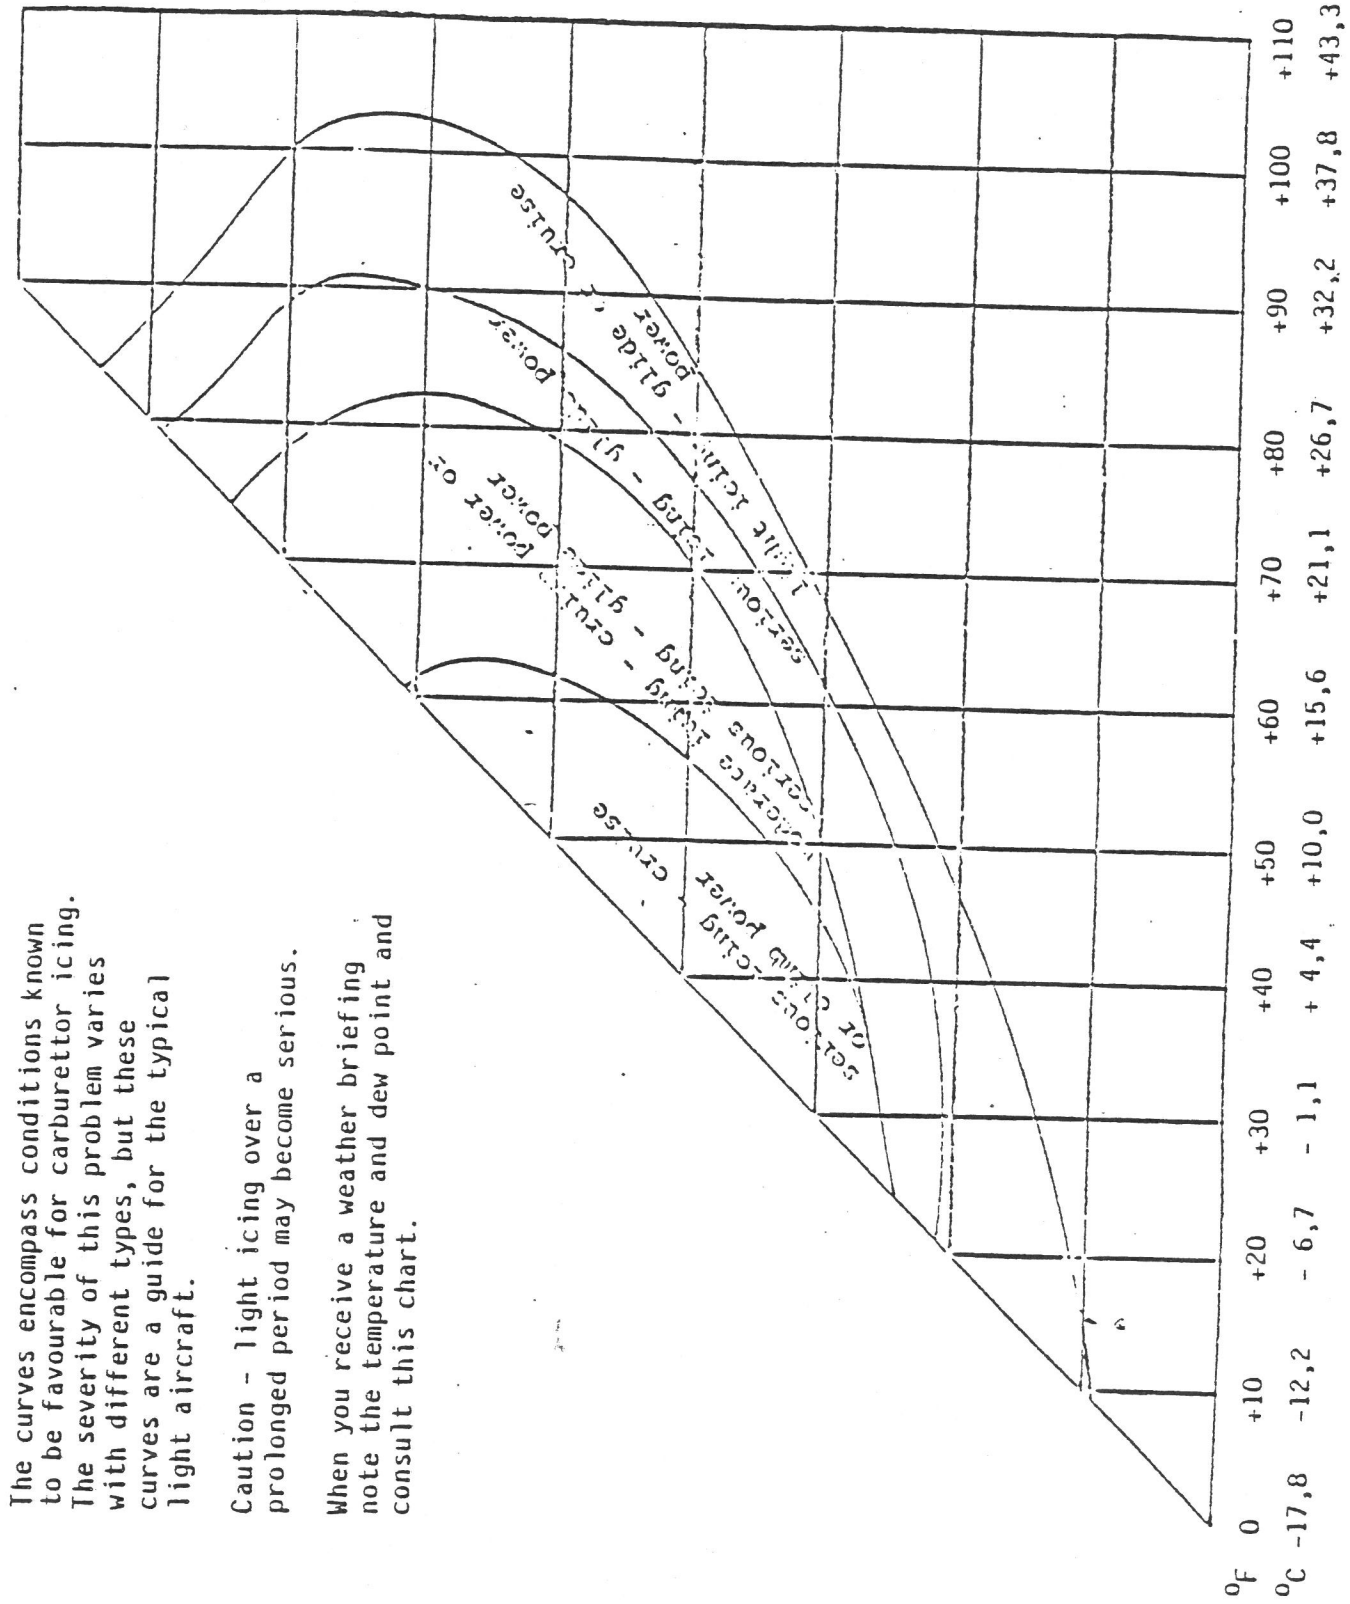
Isbildning: Temperatur- och fuktighetsförhållandena var sådana att betydande isbildning kunde ske i förgasaren enligt diagram om inte insugningsluften har förvärmats. Diagrammet är hämtat ur Luftfartsverkets utredning angående flyghaveri vid Bassholma 1978-10-11 (Piper PA-28-40, SE-FYF) och dess ursprung är uppenbarligen amerikanskt. Se bilaga 3.

Temperatur- och fuktighetsförhållandena var således sådana att betydande isbildning kunnat ske i förgasaren, om insugningsluften inte förvärmades. Se diagram i bilaga 3. Föraren uppger att han under dagens flygningar inte vid något tillfälle haft förvärmningen tillslagen.

The curves encompass conditions known to be favourable for carburettor icing. The severity of this problem varies with different types, but these curves are a guide for the typical light aircraft.

Caution - light icing over a prolonged period may become serious.
