# HAVERI

SE-YGU, ultralätt Dragon 150

UTREDNINGSRAPPORT SE-YGU 35/84

MED ULTRALÄTTA FLYGPLANET SE-YGU, TYP DRAGON 150

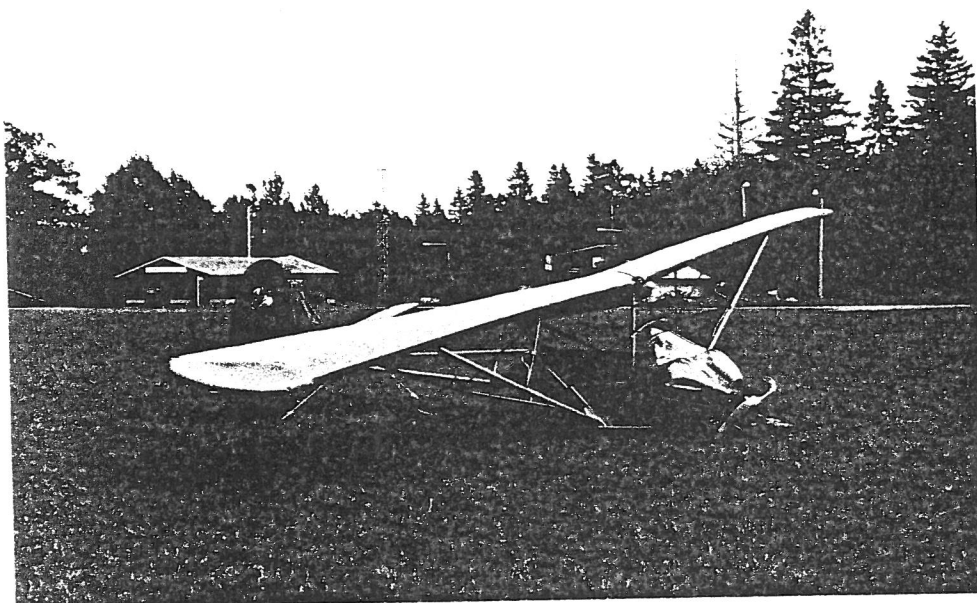
Fig 1 Nedslagsplatsen

Flygplanet hade havererat under start från bana 24. Längs banans sydöstra kant nära nedslagsplatsen växer höga träd, se fig 1.

I det aktuella fallet blåste en 19 knop vind (ca 10 m/s) från 180°, dvs nästan tvärs banan. Längs banan växer höga träd. Risken för turbulens, nedsvep och vindskjuvning från trädridån i samband med start var stor. Under sådana förhållanden borde flygningen inte ägt rum.

En bidragande orsak till haveriet var att starten skedde i stark sidvind längs skogsridå.
