STATENS HAVERIKOMMISSION (SHK)  
BOARD OF ACCIDENT INVESTIGATION

Rapport om  
luftfartshändelse 1984-08-11  
Kinnahult, Älvsborgs län  
Ärende SE-TFA 37/84

SE-TFA 37/84

Luftfartyg typ:	Schleicher Ka 6E
Haveriplats, datum:	Kinnahult, P län 1984-08-11
Typ av flygning:	Allmän flygträning
Antal ombord:	En
Personskador:	Lindriga
Skador på luftfartyget:	Totalhaveri
Förarens ålder, certifikat:	47 år, S-certifikat
Förarens totala flygtid:	175 flygtimmar

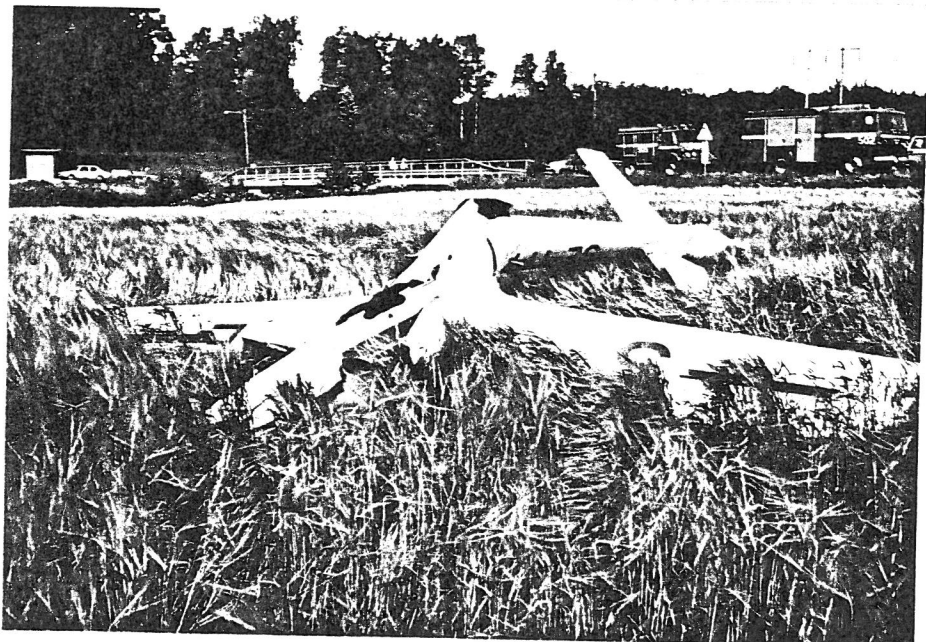
Segelflygplanet tog mark i nästan vertikalt läge med höger vinge och nos först och lade sig på rygg.

Skadorna på segelflygplanet omfattade: Flygkroppen avslagen bakom vingarna och nosen krossad. Vänster vinge skadad i framkanten vid kontakten med kraftledningen. Skadorna tyder på att ledningen skurit in i framkanten ca 1 m från vingspetsen och sedan rivit bort framkanten ända ut till vingspetsen. Brott på höger vinge.

Samtliga skador bedöms ha uppkommit vid haveriet.
