SE-GMZ, typ Cessna F 337 G

UTREDNINGSRAPPORT SE-GMZ 36/84

UTREDNINGSRAPPORT

ANGÅENDE HAVERI

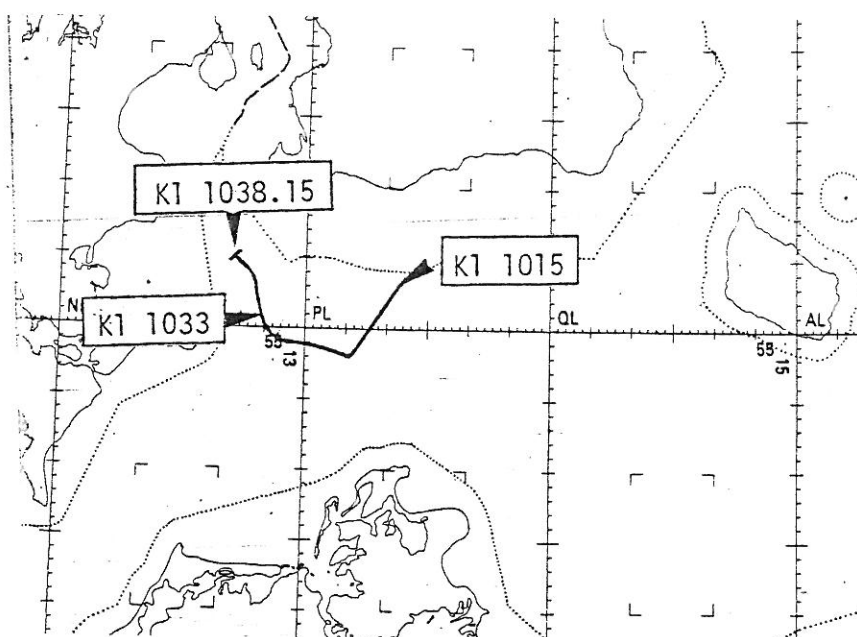
Filmade radarobservationer från en radarstation i Skåne visar att flygplanet där tappades kl 10.38.15. Se nästa sida fig 1. Stationen har täckning ned till ca 10 meters höjd. Tidsbestämningen på stationen har skett med ledning av "Fröken ur". Så är ej fallet när det gäller sjöcentralen där tiden avläses digitalt på radarskärmen. Malmöradarn har där flygplanet tappades i huvudsak täckning till havsytan. Enligt uppgift kan tidsangivelsen i förhållande till "Fröken ur" slå fel någon minut.

Flygplanets färdväg enligt radarobservationer från kl 10.15 framgår av skiss (Fig 1).

Fig 1. Flygväg enligt radarfilm.

Radarobservationerna anger endast lägen men ej flyghöjder.
