UTREDNINGSRAPPORT SE-GLF 22/84

UTREDNINGSRAPPORT

MED FLYGPLANET SE-GLF, TYP PIPER PA-28-180

VID VÄSTERÅS/JOHANNISBERGS FLYGPLATS

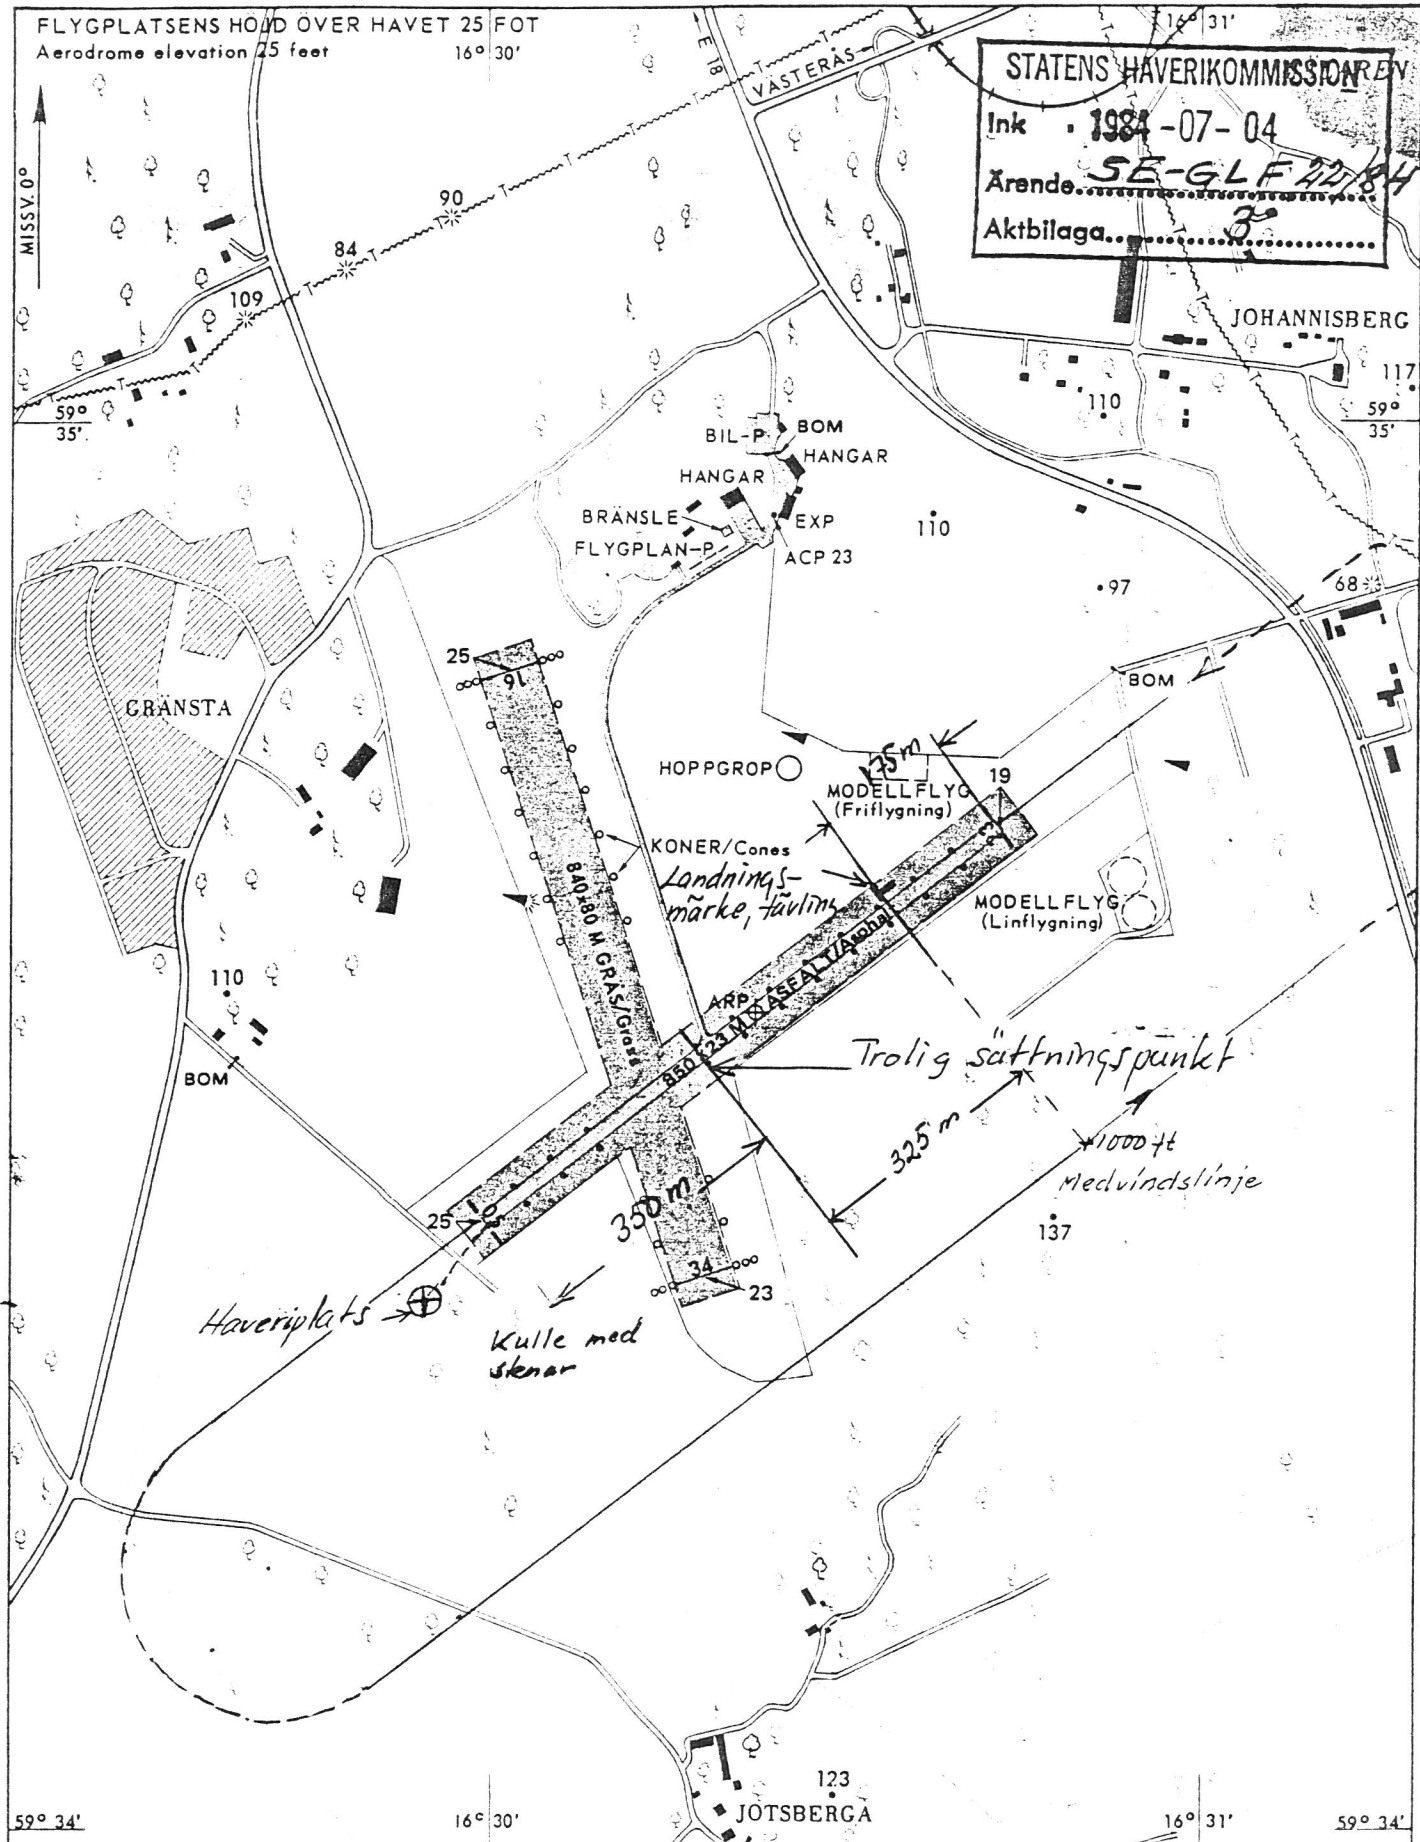
Tvärs märket drog föraren av gasen för bedömningslandning utan klaff. På finalen var flygplanet på för hög höjd. När föraren korrigerade höjdfelet genom brantare planébana accelererade flygplanet och planéfarten blev för hög. Bedömningen gjordes i lätt regn och landningen skedde mjukt men långt in på banan. Trolig sättningspunkt synes ha varit ca 500 meter från bantröskel 23 och 325 meter från det utlagda märket. Kvarvarande banlängd var då ca 300 meter. Läge för landningsmärke, trafikvarv, trolig sättningspunkt och haveriplats framgår av flygplatskarta, ./., bilaga 1.

Sättningen skedde strax före bana 23 korsning med bana 16/34 omkring 500 meter från bantröskel 23. Härefter har flygplanet rullat framåt med relativt hög fart och lämnat banan under en svag vänstergir i höjd med banändljusen till bana 23.

Flygplanet har härefter rullat över stråket och en väg som korsar inflygningssektorn till bana 05 samt kolliderat med en mindre kulle. Bromsspår visar att bromsarna varit ansatta strax innan flygplanet lämnade banan. Banan var våt p g a lätt regn.
