UTREDNINGSRAPPORT SE-FEM 32/84

angående haveri

vid Bollnäs flygplats

| LUFTFARTYG | Cessna 177 |

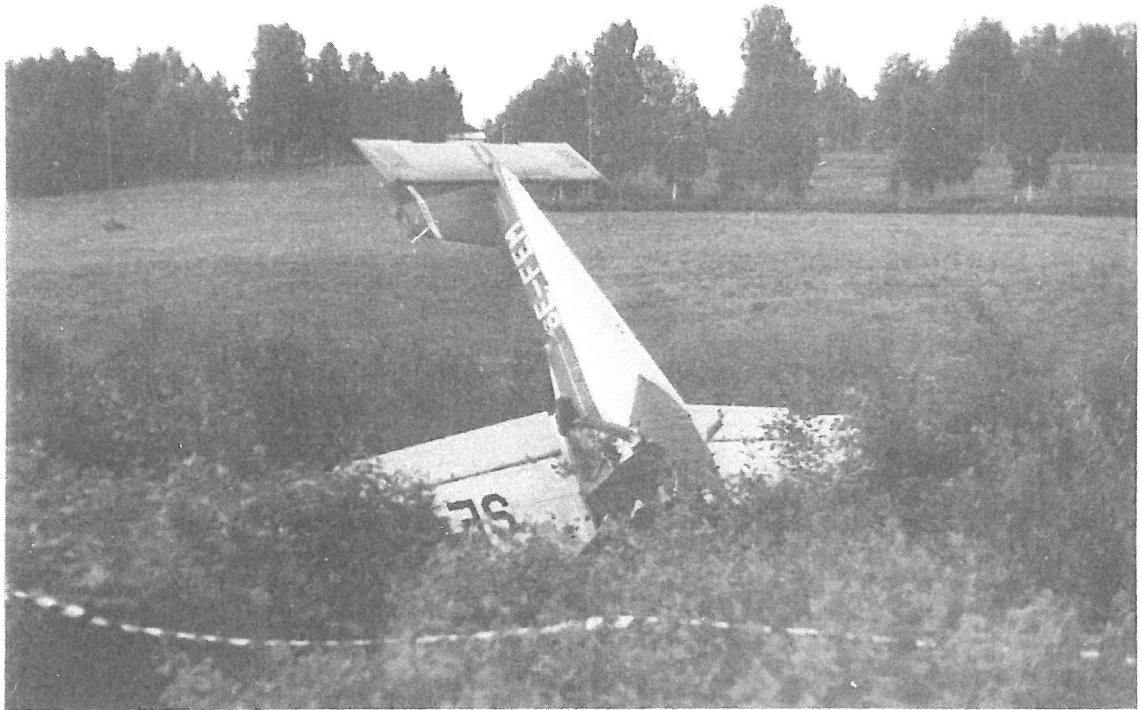
Fig 1. Flygplanet på haveriplatsen

Flygplanet hade tagit mark i en bäckravin ca 180 m från banändan bana 10. Skador på buskar och sly i nedslagsområdet visade att flygplanet träffat marken i en relativt horisontell attityd med svag avdrift mot vänster. Flygplanet slog runt när det bromsades upp av växtlighet och en stor sten i bäcken.

Risken för totalhaveri och svåra personskador är dock stor vid genomsjunkning och stall i samband med start. Anledningen till att överlevnadsmöjligheterna i detta fall blev goda är att flygplanets nedslag dämpades av buskar och sly i bäckravinen. Anledningen till förarens svåra skador är att förarplatsen slog mot en stor sten.

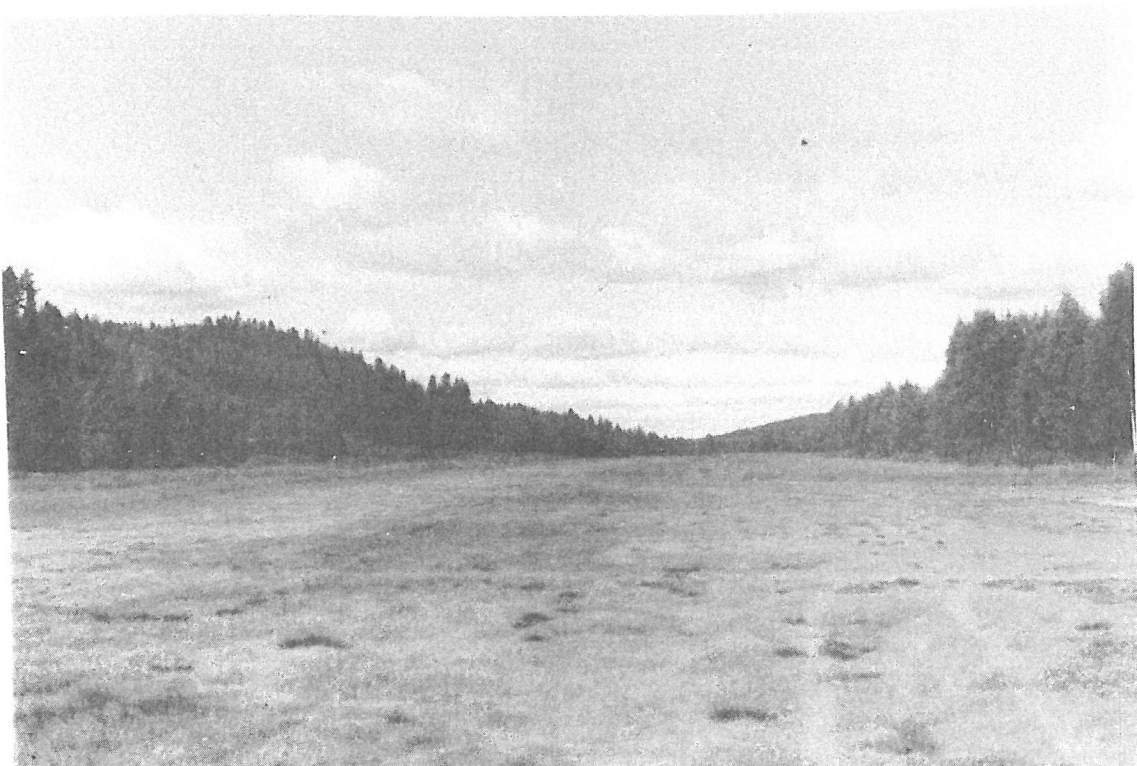
Bollnäs flygplats är ett grässtråk beläget i en grund dalgång med höga kullar och skog längs banan, se fig 2. Banan är 720 m lång. Fältets höjd över havsytan är 270 ft.

Fig 2. Bollnäs flygplats, bana 28

I västlig riktning korsas utflygningsbanan av en kraftledning.

- o Banans yta har gjorts slätare.
- o Vindstruten har flyttats och placerats på en 12 m hög mast.

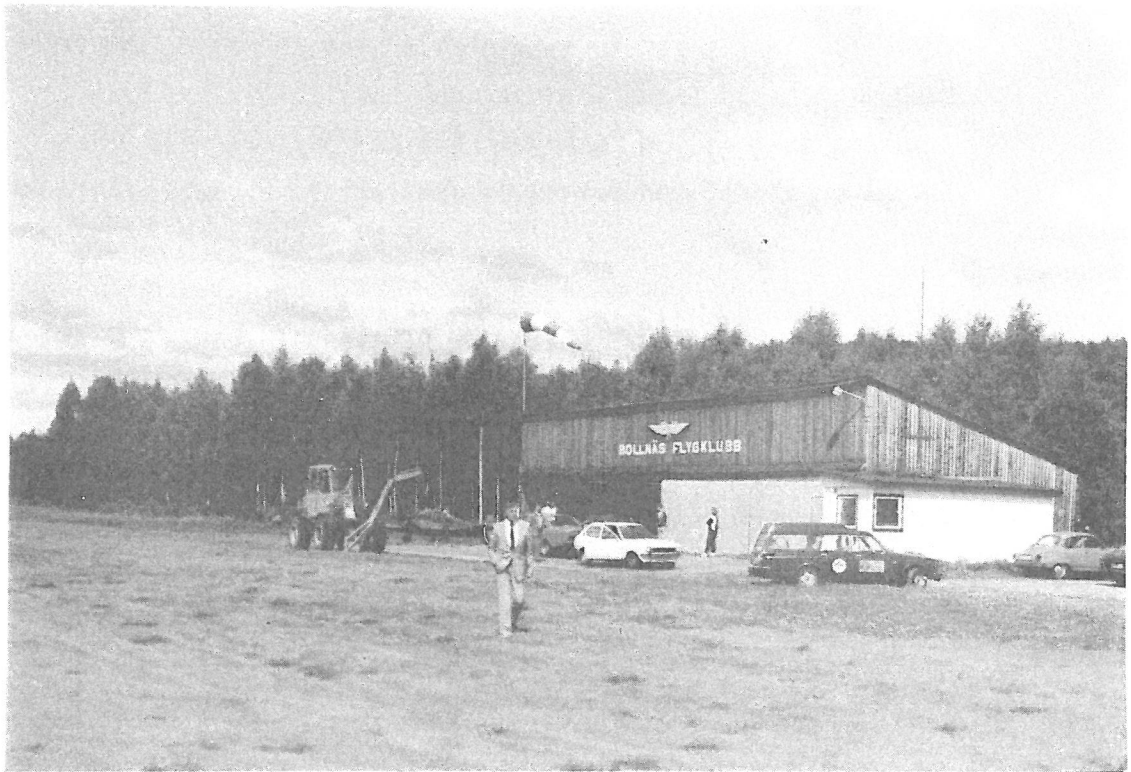
Bollnäs flygklubbs hangar är belägen ca 500 m från början bana 10. Vindstruten är placerad på en relativt låg stång på hangarens tak, fig 3.

Fig 3. Hangar med vindstrut

Vid platsundersökningen dagen efter haveriet, då det rådde ungefär samma vindförhållanden som vid haveriet, kunde observeras att vinden varierade kraftigt både i riktning och styrka vid strutens plats. Vid banändan bana 10 observerades kraftig västlig vind (medvind vid start från bana 10) när struten i vissa fall hängde rakt ned.

och på olika höjder över banan. På Bollnäs flygplats sitter vindstruten (den enda) i lä av träd. Vid observationer dagen efter haveriet visade det sig att kraftig medvind rådde i banändens bana 10 när vindstruten hängde rakt ned. Den mest sannolika förklaringen till haveriet är att flygplanet vid lättning fått en kraftig vindbystörning bakifrån, som föraren haft svårt att upptäcka på grund av olämplig placering av vindstrut.

I tillägg till detta tänker man placera en extra vindstrut på en kulle bredvid banan.

Luftfartsverket bör rekommendera att flygfält utrustas med åtminstone en vindstrut vid varje banände. I fall där svåra terränginducerade vindvariationer kan förekomma bör utöver strutarna vid banänderna en extra strut placeras.
