SE-FNO Cessna U 206 A
vid byn Svallet nordväst Umeå
13 mars 1984

UTREDNINGSRAPPORT SE-FNO 9/84

UTREDNINGSRAPPORT

angående haveri

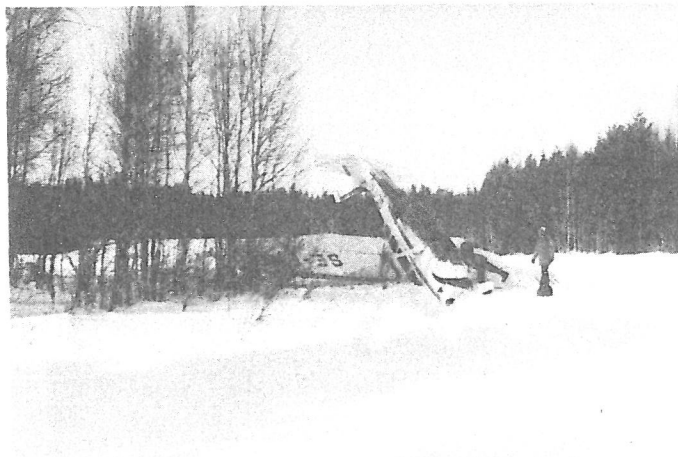
Bild 1 Flygplanets läge på haveriplatsen. Spåren ca 20 m långa. Snödjup varierande 50-60 cm. Kroppens undersida indränkt av olja.

Snötäcket vid haveriplatsen var ca 60-70 cm. Vid sättningen skar hjullandningsstället ner i snötäcket vars yta bestod av tunn skare. Efter ca 20 m slog flygplanet runt och blev liggande på flygkroppens tak med stjärtpartiet i ca 35° vinkel mot markytan.

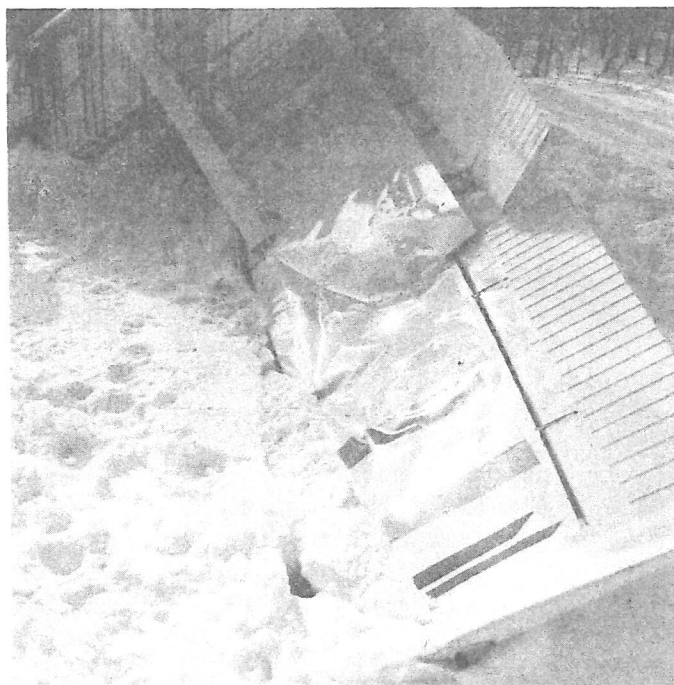
Vänster vinge var skadad efter kollision med mindre träd. Höger vinge hade omfattande skador. Båda vingbalkarna var knäckta och skalplåten deformerad på både under- och översida. Ett propellerblad var bakåtböjt ca 20 cm.

Bild 2 Höger vinge erhö11 omfattande skador vid rundslagningen. Observera oljan som runnit ner efter kroppens sidor.

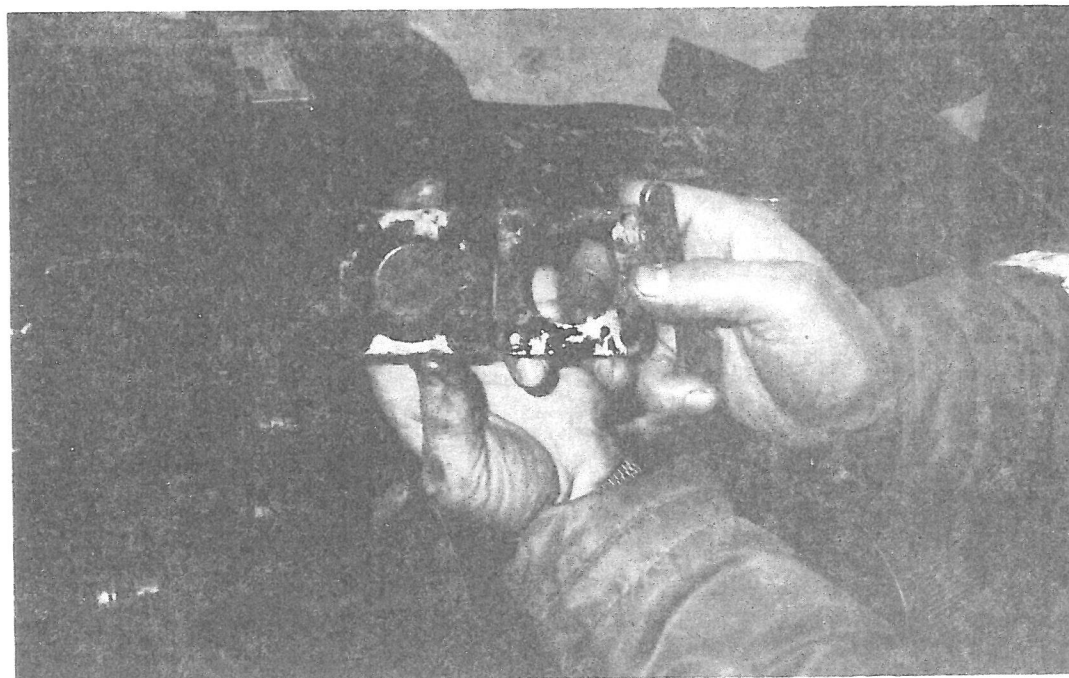
En av pinnbultarna (den högra övre) saknades och locket var följaktligen endast fastdraget med 3 st muttrar. Det finns inga tecken på att detta medverkat till oljeläcket, se bild 3.

Bild 3 Bilden visar blindlocket t v med fastkletad och defektpackning (jfr bild 5). Defekten i packningens övre del har inte påverkat läcket.

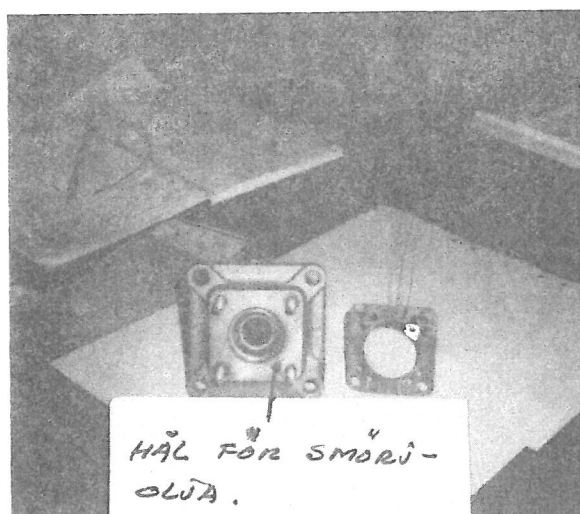
Bild 4 Vakuumpumpdrivning med rätt typ av packning (MS 9134-1).

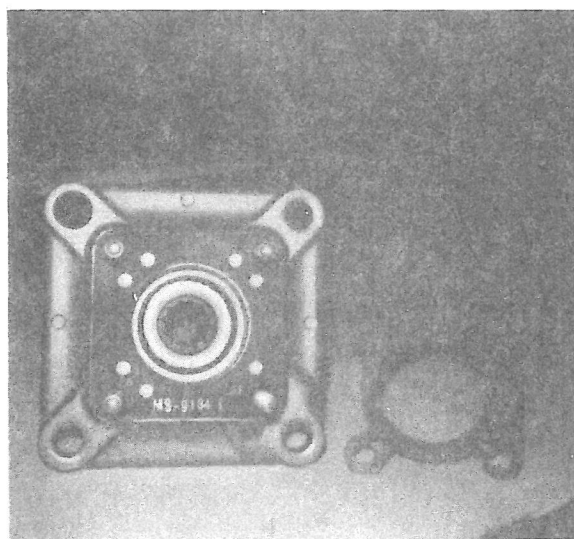
När blindlocket tagits loss kunde konstateras att förutom originalpackningen för pumpen, som fanns på plats, hade locket monterats med en "fastkletad" packning av fel typ. Med locket monterat i det läge det hade vid haveriet fanns ett utrymme från pumpdrivningens smörjhål som medgav att oljan sprutade ut från oljesystemets tryckkanal i hjälpparatdrivningen. Se bilder 4-7.

Bild 5 Rätt typ av packning på plats. Locketts "fastkletade" packning till höger.

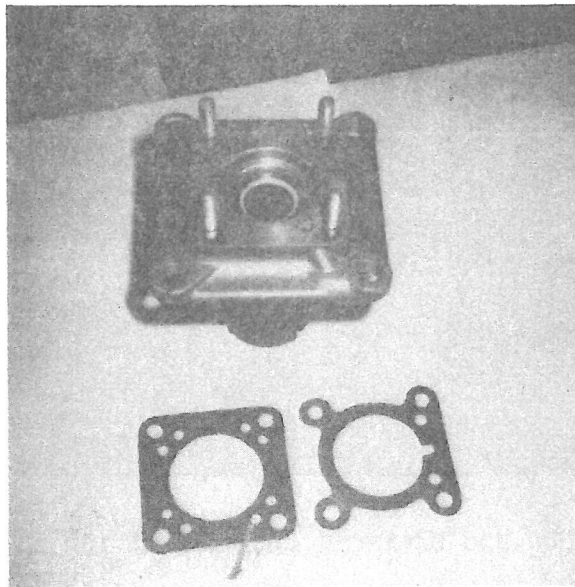
Bild 6 Vakuumpumpdrivning med de två aktuella packningarna.

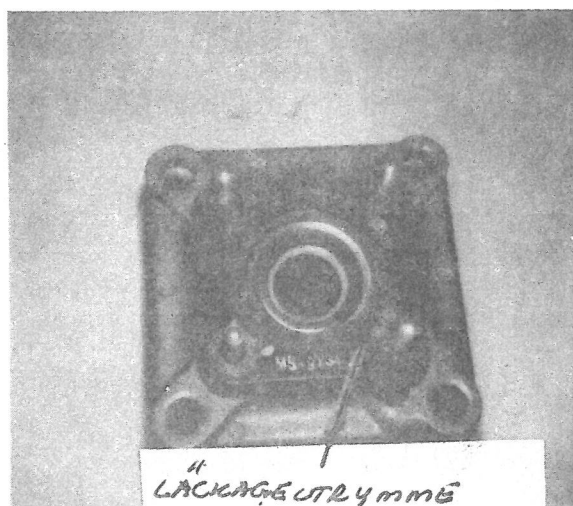
Det kunde konstateras att om den packning som var "fastkletad" vid locket hade tagits bort före monteringen av locket eller om locket monterats vridet 90° medurs (snett bakifrån) så hade inget läckage uppstått.

Bild 7 Den "felaktiga" packningen på plats. Pilen visar att oljan kan läcka "utåt" från smörjhålet.

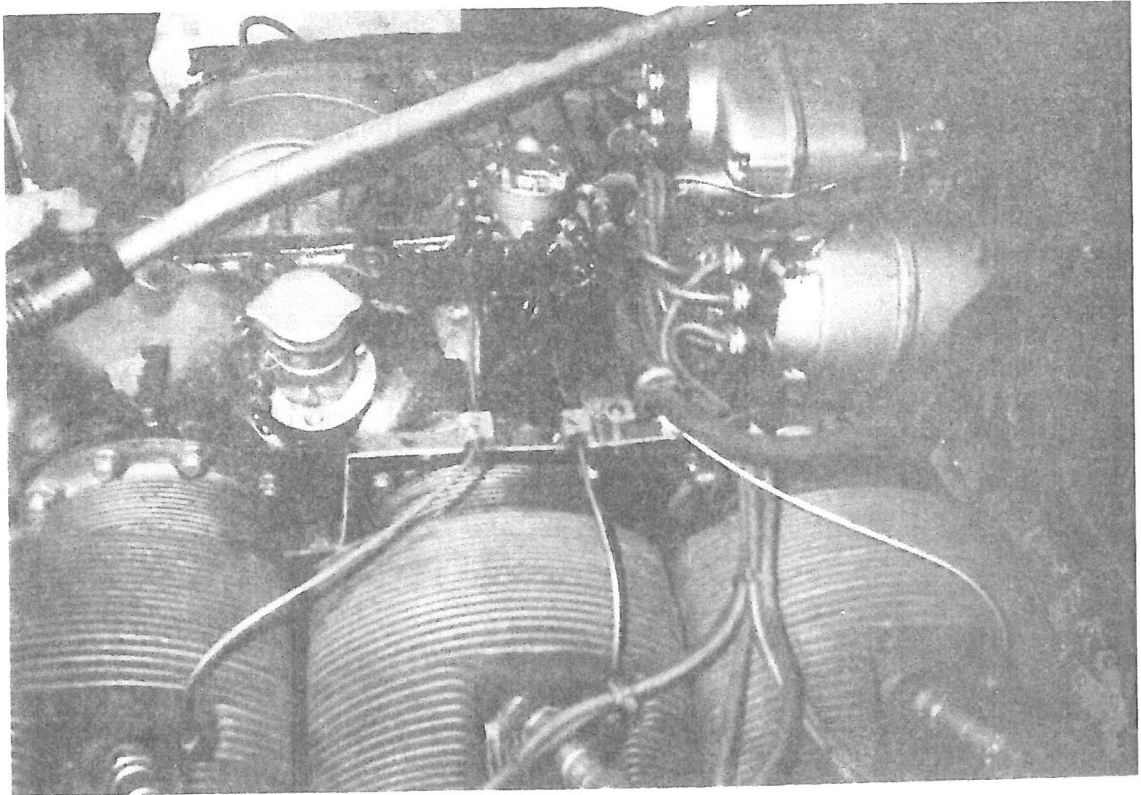
a) Vevstaken för cylinder nr 4 hade brustit vid "grovänden" och slagit hål i vevhusets övre del, se bild 8. Synlig del av vevstaken visade tecken på hög temperatur.

Bild 8 Hål i vevhuset. Vevstake och gods i vevhuset runt hålet visar att temperaturen varit hög.
