UTREDNINGSRAPPORT J 35 D 13/84
OKTOBER 1985

H A V E R I

J 35 D ur F 4/Se NN

Utredningsrapport angående haveri den 4 april 1984 med ett
flygplan J 35 D ur F 4/Se NN

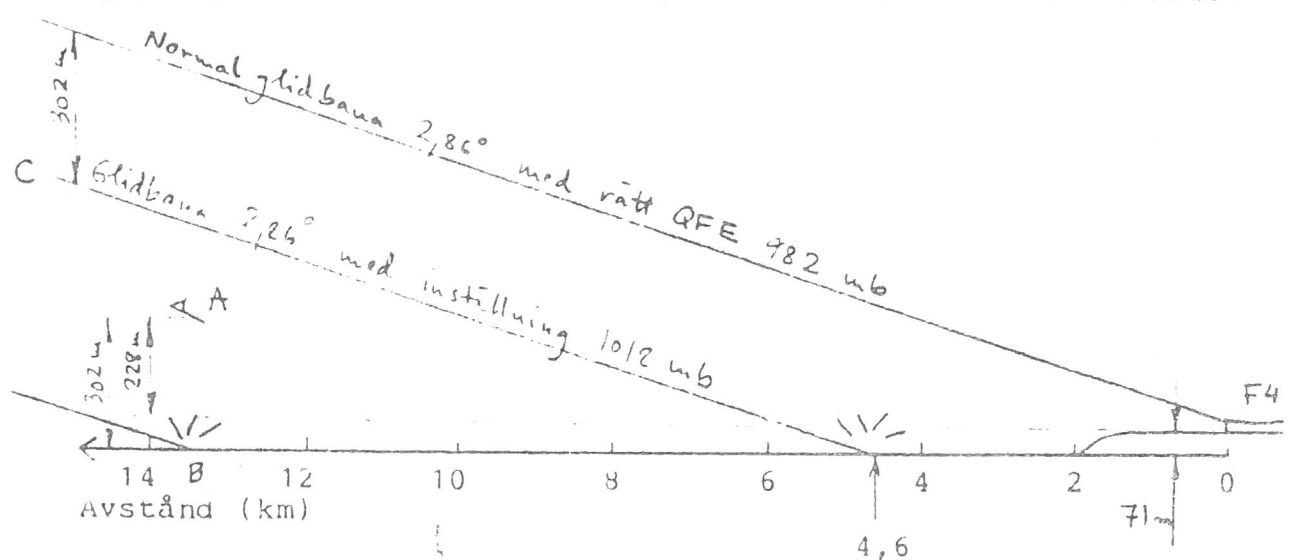
Höjdskillnaden mellan Frösö flygfälts banbörjan bana 12 och Storsjöns normalyta är 71 m. Aktuellt QFE Frösön bana 12 var 982 mb. Om höjdmätaren i flygplanet antas vara utan felvisning (enligt SFI J35 D tillåtes $\pm 1,5$ mb för klockhöjdmätaren) kommer den att visa 302 m för hög höjd om den inställes på 1 018 mb, om det aktuella lufttrycket är 982 mb.

Om flygplan med denna inställning "flyttas ner" på Storsjöns is, dvs flygplanet havererar på Storsjön med QFE-inställning Frösön, erhålls vid aktuell lufttemperatur höjdmätarutslaget 228 m.

I detta fall bör höjdmätaren i det havererade flygplanet ha visat 228 m om den har felvisning 0 mb. Höjdmätaren har stannat på 237 m. Skillnaden, 9 m, ligger helt inom toleransen 1,5 mb, som motsvarar 17 m.

Sambandet mellan flyghöjd och inställt marktryck framgår av följande figur.

Då flygplanet tog i Storsjöns is vid B, skulle enligt beräkningarna ovan i kabinen ha avlästs höjden 228 m, dvs flygföraren ha bibringats uppfattningen att han var i läge A, 228 m över flygplatsens nivå, eller 302 m över Storsjöns is.

Om flygplanet under inflygningen följt glidbanan för Barbro, så hade flygplanet följt linjen C i figuren ovan. Denna flygbana kolliderar med Storsjöns yta 4,6 km före banbörjan bana 12.
