LUFTFARTSTILLBUD

LN-RLW norskregistrerat flygplan typ DC 9 33 F
på Stockholm/Arlanda flygplats
1 februari 1984

UTREDNINGSRAPPORT LN-RLW 14/84

September 1984

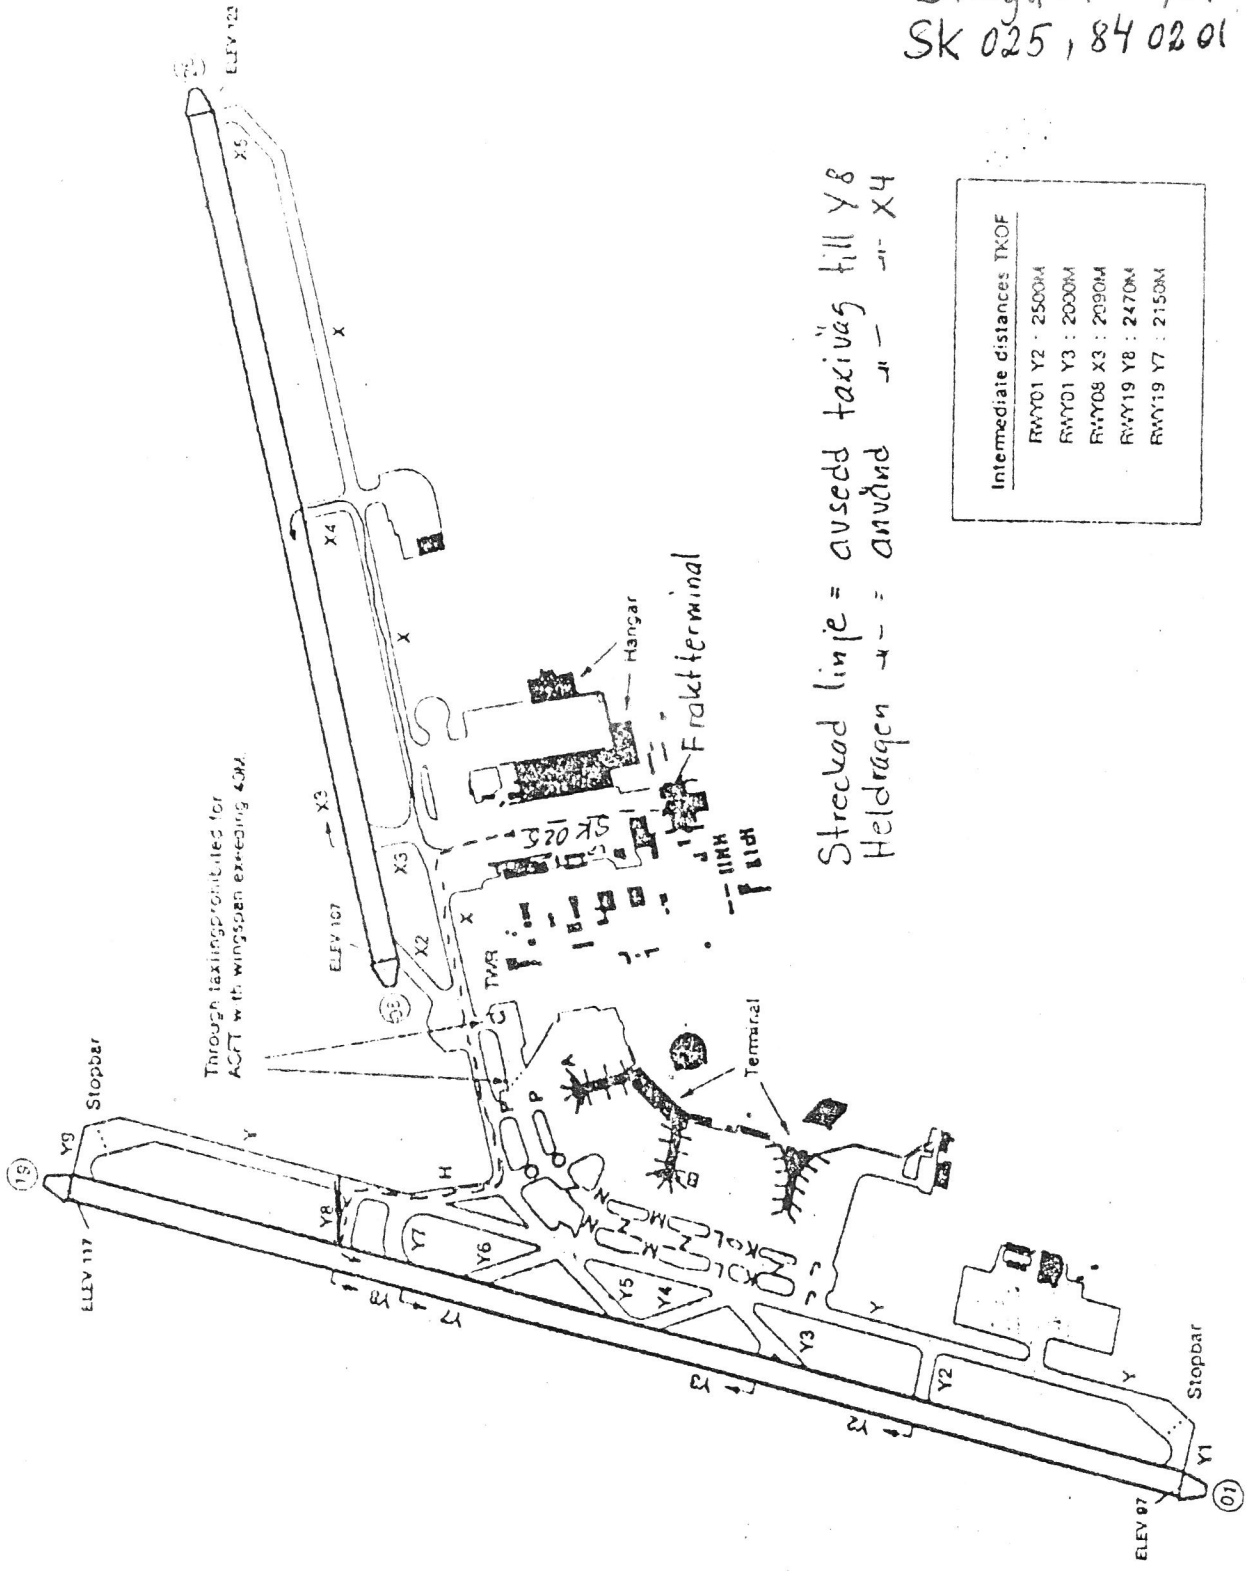
Bilaga 1 14/84
SK 025, 84 02 01

K1 2217 begärde och erhöll SK 025 taxitillstånd vilket gavs till bana 19. Flygplanet, vilket varit parkerat vid fraktterminalen, se Bilaga 1, kördes ut mot den korsande taxibanan benämnd X (Xray). För att fortsätta mot bana 19 skulle planet svängt 90° vänster och västerut på taxibana Xray. Av någon anledning svängde emellertid kaptenen (vilken alltid styr planet under markkörning) 90° höger, österut på taxibanan Xray. Denna taxiväg leder förbi intersection X4 (Xray four) till väntplats bana 26 (för start mot väster). Flygstyrmannen, som vid detta tillfälle var sysselsatt med att läsa och utföra checklistans olika moment, observerade ej omedelbart felkörningen. Ungefär samtidigt som kaptenen upptäckte sitt misstag anropade flygledaren SK 025 och påpekade att^{*)} "ni var klara till bana 19 men ni kan få starta på bana 26 om ni vill". Kaptenen beklagade felkörningen och accepterade bana 26 för start. Flygledaren gav då SK 025 ett nytt färdtillstånd att efter start bana 26 följa utflygningsroute benämnd "Dunker 4 Golf".

Då planet därefter taxat förbi den s k östra rampen begärde besättningen att få utföra starten från en intersection till bana 26 kallad X4 (Xray four). Denna intersection befinner sig vid en kort taxibana som förbinder taxibanan Xray med bana 26 och ansluter till banan ungefär på dess mitt, vilket innebär att endast 1 320 meters banlängd finns tillgänglig för start västerut (den aktuella startriktningen).

Streckad linje = avsedd taxi väg till Y8
 Heldragen — = använd — till X4
