## *Slutrapport SHK 2023:06*

**Olycka på Idre flygplats, Dalarnas län, den 14 oktober 2022 med flygplanet SE-GAZ av modellen Piper PA-28-140 opererat av Idre Aviation Training AB**

Diariernr L-104/22

2023-03-21

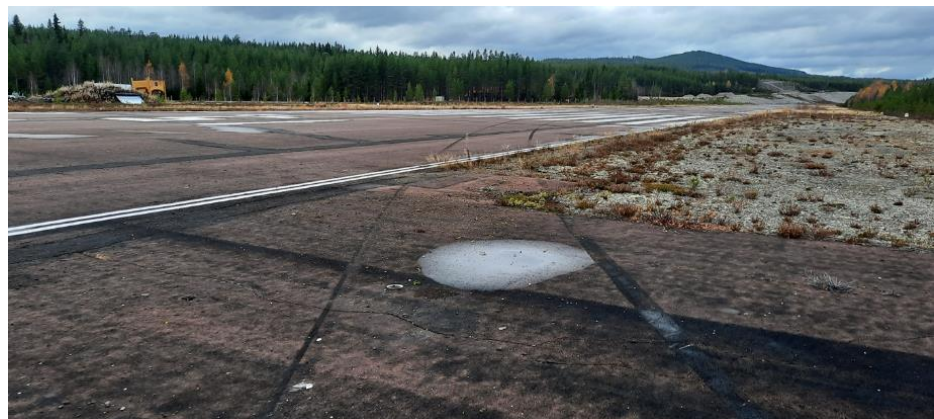
Avståndet mellan de två däckspåren var 2,20 meter längs hela den synliga sträckan på banan (se figur 5). Spårvidden på flygplanet mellan ett huvudhjul och noshjulet mättes till 1,60 meter.

Figur 5. Spår av däck på banan. Avståndet mellan däckspåren mättes till 2,20 meter. Foto: Privatperson.

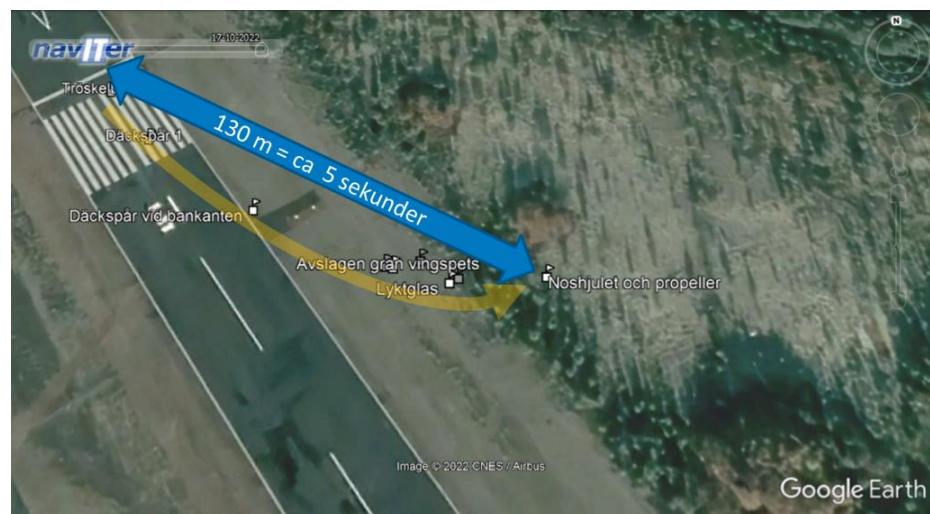
Kursändringen från den punkt på banan där vänstergiren inleddes, till flygplanets slutposition, var över 50 grader. På en ungefärlig sträcka på ca 130 meter och med en fart på 60 mph ger detta en uppskattad centripetalacceleration på upp till 0,5g (se figur 6).

Figur 6. Spår på banan från första märket till slutpositionen. Haverikommissionens mätningar av banan inlagda på bild. Källa: Google Earth.

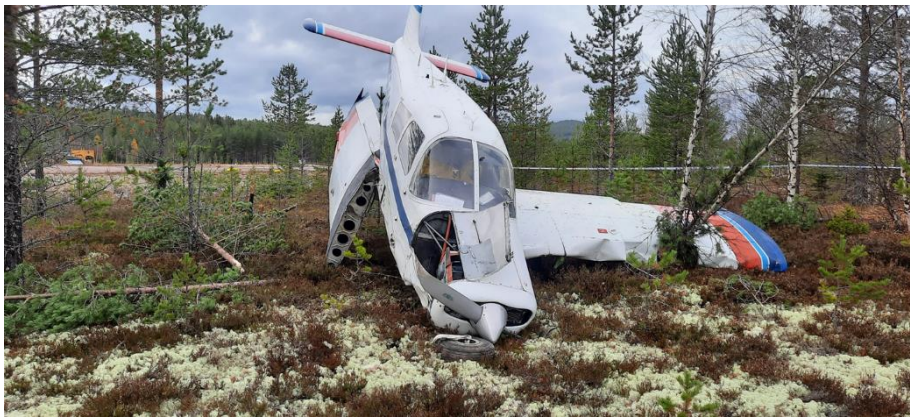
Vid olyckan uppstod stora kollisionsskador på båda vingarna och höger vinge slets ut ur sina infästningar i flygplanets struktur (se figur 7). Noshjulet med infästning hade brutits av från nedre delen av noslandstället. Ramverket för noslandställets infästning hade deformationer och avbrutna stag, och ett stag för noshjulsstyrningen var avbrutet (se figur 8).

Figur 7. Skadorna på flygplanet. Foto: Privatperson.

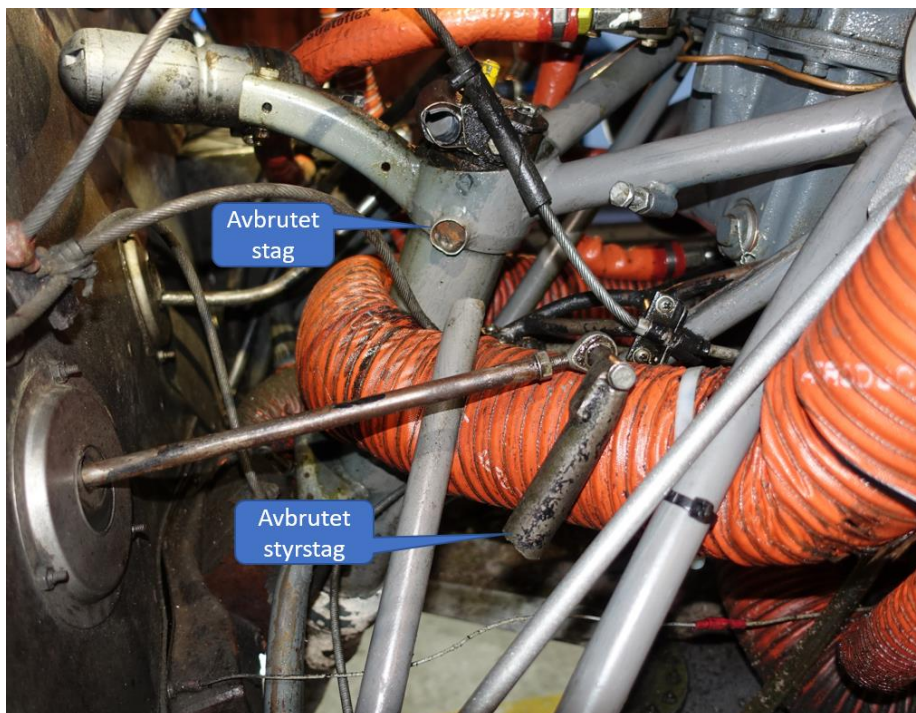
Figur 8. Noslandstället med avbrutet stag för infästningen och ett avbrutet stag för noshjulsstyrningen.

SHK låtit undersöka brottyorna på de avbrutna stagen för noslandställets infästning och för noshjulsstyrningen. En undersökning i stereomikroskop och svepelektronmikroskop visade inte några indikationer på materialutmattning. Brottyornas struktur och deformationerna på de avbrutna delarna pekade istället på överbelastningsbrott (se figur 11). Sammantaget bedöms därmed stagen ha brutit till följd av överbelastning.

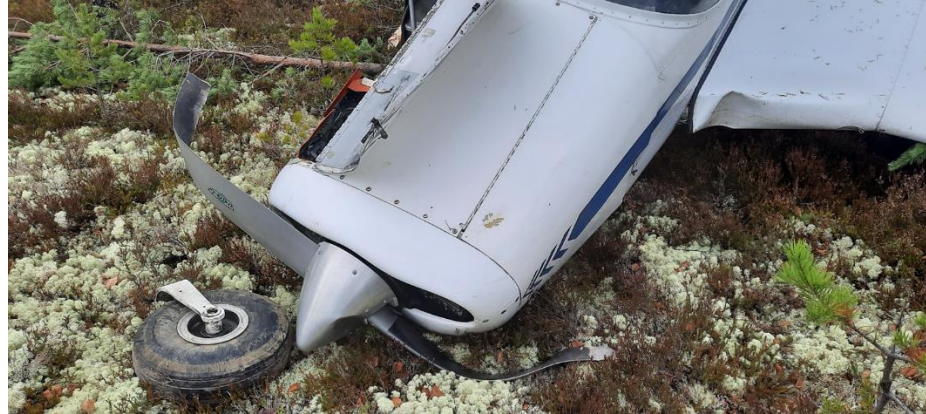
Skadorna på propellern indikerar att motorn har gett hög effekt vid islaget mot marken (se figur 9). Alla tre däck var hela och huvudhjulen kunde roteras utan markant motstånd. Hjulbromsarna och bromsrören från vingarna till hjulen var utan skador.

Figur 9. Noshjulet och propellern.

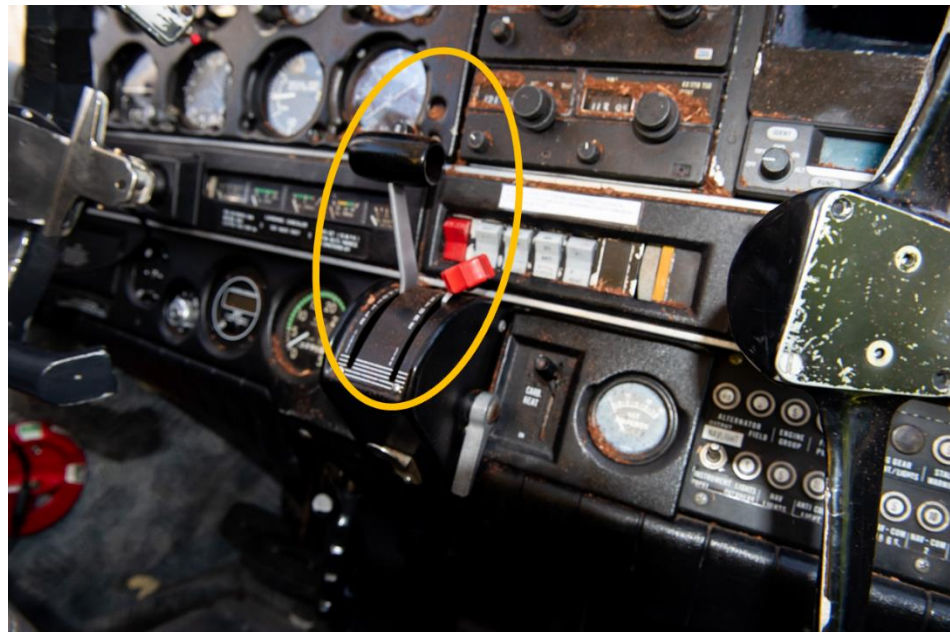
Gas- och blandningsreglagen var i maximalt läge framåt, vilket indikerar fullt gaspådrag och rik bränsleblandning (se figur 10). Dessa lägen överensstämmer med pilotens berättelse om händelseförloppet. Bränslekranen och tändningen stängdes av vid räddningsinsatsen.

Figur 10. Gas- och blandningsreglarnas läge vid olycksplatsundersökningen.

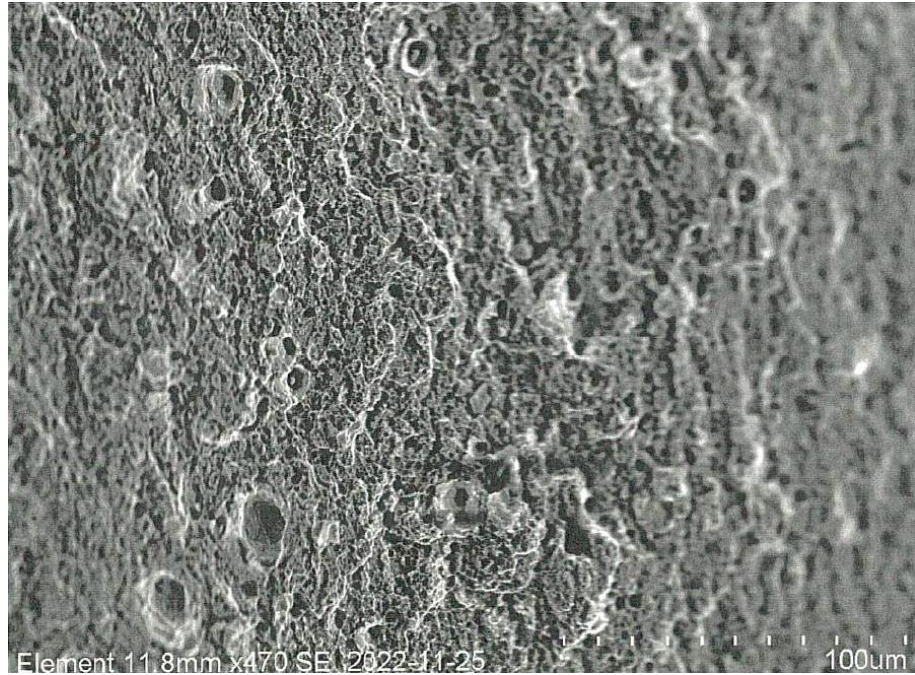
Figur 11. En bild av brottytan på ett stag för noslandställets infästning i svepelektronmikroskop visar en grov struktur med s.k. dimples på den undersökta ytan. Detta pekar på ett överbelastningsbrott (förstoring x470). Källa: Element Materials Technology AB.

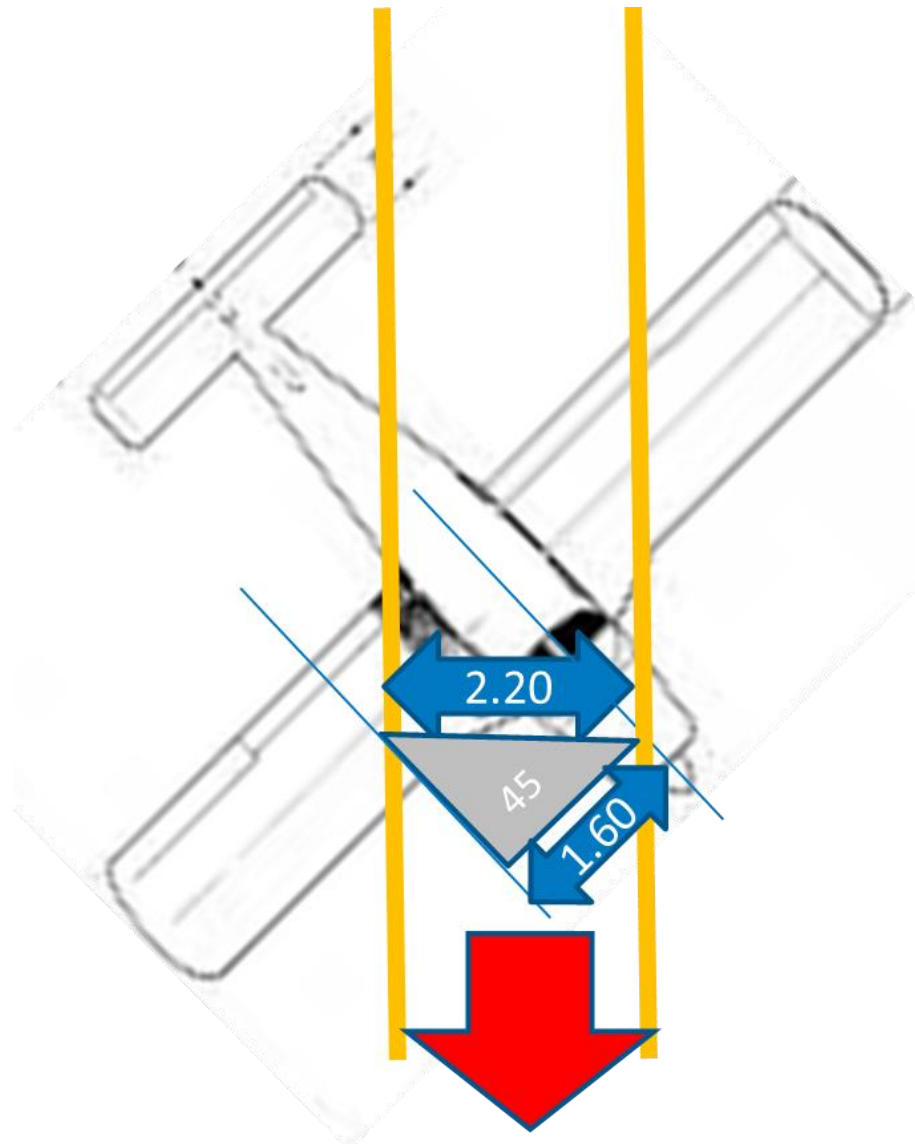
Avståndet mellan däckspåren var mindre än huvudhjulets spårvidd men större är spårvidden mellan noshjulet och ett huvudhjul. Detta visar att flygplanet kanade åt sidan under färden på banan och stråket (se figur 13).

Figur 13. Flygplanet kanade ca 45 grader åt sidan (i röda pilens riktning) vilket framgår av avståndet på 2,20 meter mellan däckmärken (gula linjer) från nos- och högerhjulen.

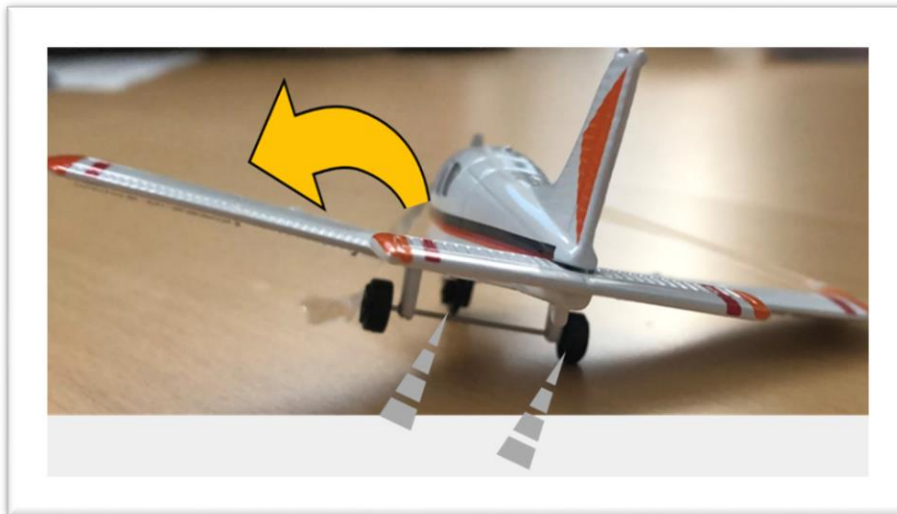
Av märken på banan och på stråket, samt placeringen av de skador som islaget från vingarna har gett upphov till på närliggande träd, kan konstateras att flygplanet kanade på nos- och högerhjulen och att flygplanet lutade markant åt höger under sista delen av färden (se figur 14).

Figur 14. Analys: Flygplanet kanade på nos- och höger hjulen, lutade markant åt höger och girade vänster.

En teori är att piloten reagerat på en normal vänstergirtendens orsakad av propellereffekten under startfasen och kompenserat med applicering av fel pedal.
