STATENS HAVERIKOMMISSION (SHK)
BOARD OF ACCIDENT INVESTIGATION

Rapport om
Luftfartshändelse 1987-06-23
vid Mohed/Söderhamns flygplats, X lä
Ärende SE-YGN 17/87

Ärende SE-YGN 17/87

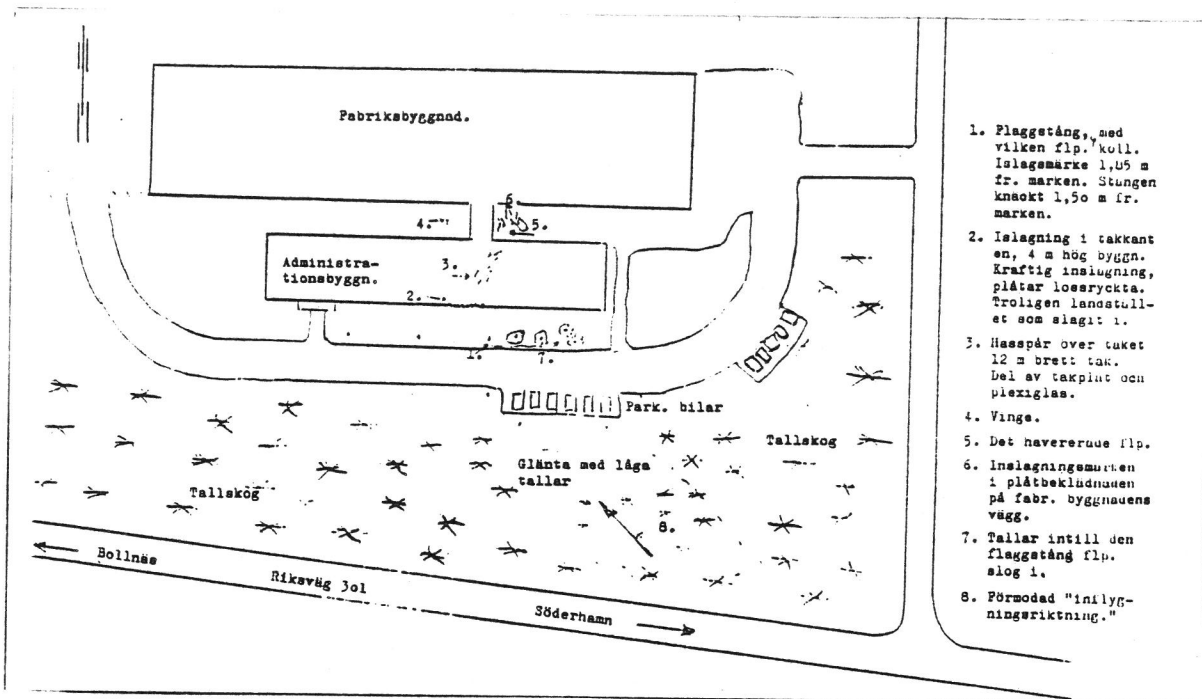
Haveriplatsen utgörs av Palmiaverkens administrations- och fabriksbyggnader (ca 500 m norr om flygfältets bana) enligt skissen nedan.

- Sedan flygplanets högervinge kolliderat med flaggstången har flygplanet med måttlig kursändring åt höger slagit i takkanten på administrationsbyggnaden, glidit över taket och fallit ned mot fabriksbyggnadens vägg. Under detta förlopp har flygplanet demolerats kraftigt. Sittbrunnen förblev dock relativt intakt.
- Propellerbladen har splittrats vid islaget i takkanten. Splitter av propellern har spritts dels på taket, dels nedanför administrationsbyggnadens vägg och dels vid vrakresterna.
- Motorn hade inga synliga skador.
- Inget onormalt kunde upptäckas på styr- och staglinor eller stagbocken utöver de skador på dessa komponenter som uppstått vid haveriet.
