STATENS HAVERIKOMMISSION (SHK)
BOARD OF ACCIDENT INVESTIGATION

Rapport om
luftfartshändelse 1987-05-23
vid Håtunaholm, B län
Ärende SE-XFN 11/87

Luftfartyg typ:	Glasair
Tidpunkt för händelsen:	1987-05-23
Plats:	Fält vid Håtunaholm, B län
Typ av flygning:	Privatflygning
Antal ombord:	Besättning: 1 Passagerare: 0
Personskador:	Allvarliga
Skador på luftfartyget:	Totalförstört
Förarens ålder, certifikat:	41 år, A-certifikat
Förarens totala flygtid:	Ca 500 timmar

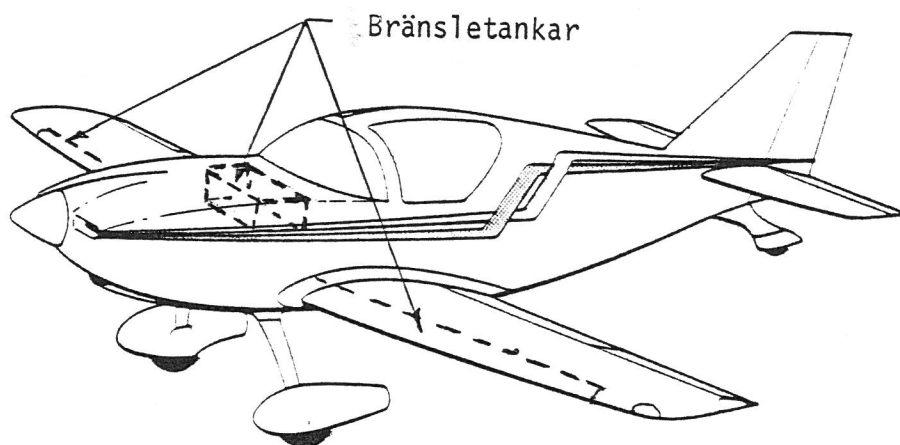
Fig 1. Bränsletankar.

Flygplanet är utrustat med en bränsletank i vingens framkant och en i kroppen mellan brandskottet och instrumentbrädan, ovanför pedalerna, se fig 1. Vingtanken löper rakt genom kroppen från ena till andra vinghalvan. Kroppstanken är sammanbyggd med brandskottet. Detta tar upp krafter från bl a motorfundament och landställ.

Det är möjligt att kroppstanken, som var sammanbyggd med brandskottet, skadats p g a belastningar via motorinfästningen när

flygplanet slog ned på vägen eller i dikeskanten. Bränsle kan då ha runnit ned på golvet och fattat eld när flygplanet stannat och branden från motorns undersida spritt sig bakåt till en spricka (skada) som uppstått i kroppens undersida. Belastningen på flygplanet var relativt låg eftersom föraren inte fick några kollisionsskador och motorfundamentet endast var svagt böjt.

En bränsletank bör inte sammanbyggas med struktur på så sätt att tanken vid relativt måttlig belastning spricker med läckage som följd.

Luftfartsverket bör undersöka om bränslesystemet/tanksystemet på flygplantypen bör ändras för att minska brandrisken vid haveri.
