STATENS HAVERIKOMMISSION (SHK)
BOARD OF ACCIDENT INVESTIGATION

Rapport om
Luftfartshändelse 1987-06-08
Hudiksvalls flygplats, X län
Ärende SE-TCB 15/87

1987:70

SAMMANFATTNING AV UTREDNINGSRAPPORT SE-TCB 15/87

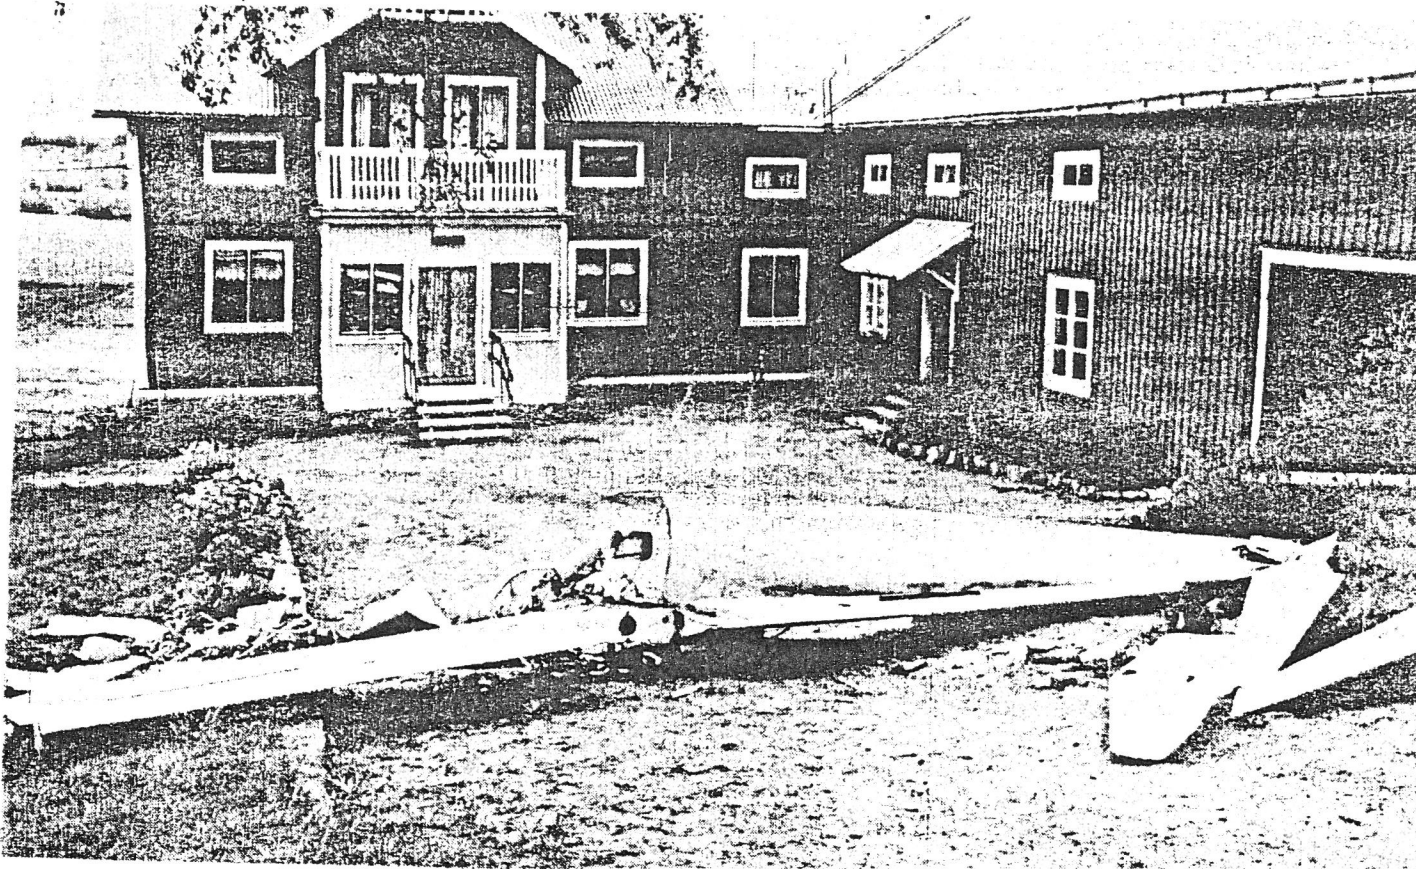
Fig 1

Segelflygplanet tog mark på en gårdsplan framför hus, se fig 1.

Ca 8 m öster om haveriplatsen står en 9-10 m hög björk. Några mindre grenar från björken har följt med flygplanets högra vinge till marken.

Segelflygplanets attityd vid kollisionen mot marken var inverterat läge ca 30° . Efter kollisionen med marken studsade flygplanet ca 1 m bakåt och blev liggande på rygg.

Flygplanet var totalhavererat. Skador: Bägge vingarna var avbrutna. Främre delen av kroppen, inklusive förarplatsen, var totalförstörd. Stabilisator, fena var avbrutna. Vid en detaljerad undersökning av rodersystemen kunde inte konstateras något fel på dessa system som kan ha bidragit till haveriet.
