STATENS HAVERIKOMMISSION (SHK)
BOARD OF ACCIDENT INVESTIGATION

Rapport C 1988:19
Luftfartshändelse 1987-07-12
vid Kurvallen, C län
Ärende G-BJGH 23/87

SAMMANFATTNING AV UTREDNINGSRAPPORT
Ärende G-BJGH 23/87

Luftfartyg typ:	Slingsby T 67 A Firefly
Tidpunkt för händelsen:	1987-07-12 ca kl 14.45
Plats:	3 km NO Alsike k:a (Kurvallen), C län
Typ av flygning:	Privatflygning
Väder:	CAVOK
Antal ombord:	Besättning: 1 Passagerare: 0
Personskador:	Föraren omkom
Skador på luftfartyget:	Totalhaveri
Förarens ålder, certifikat:	31 år, A-certifikat
Förarens totala flygtid:	Ca 325 timmar, varav 21 timmar på typen

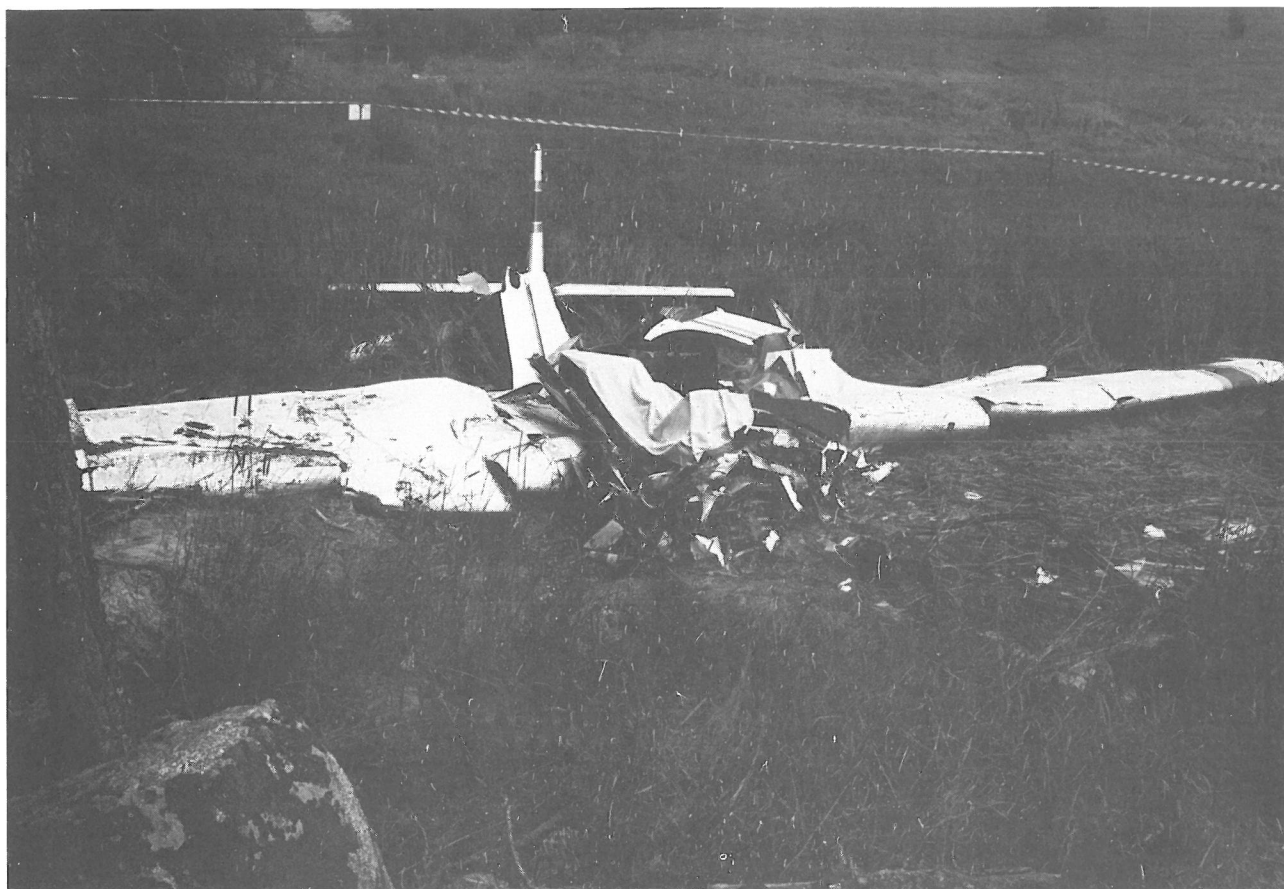
Flygplanet fick vid nedslaget så omfattande skador att teknisk undersökning har avsevärt försvårats. Se nedanstående fotografi.

Det ena propellerbladet var relativt oskadat. Dess läge i marken tydde närmast på att motorn har arbetat vid nedslaget.

Bränsletank och bränslesystem i övrigt var helt sönderslagna.

Rester av rodersystemen kunde röras i sina lagringar.

Detaljerad undersökning har ej varit möjlig på grund av de omfattande skadorna.

Det finns inget som tyder på något tekniskt fel på flygplanet. Motorstörningar kan dock inte uteslutas. Under den vikning, som omedelbart föregick haveriet, har flygplanet sannolikt varit utsatt för 0 g-belastning. Detta kan förklara att den motoreffekt, som

förelegat vid nedslaget, möjligen varit ringa beroende på dålig bränsleförsörjning.
