STATENS HAVERIKOMMISSION (SHK)
BOARD OF ACCIDENT INVESTIGATION

Rapport om
Luftfartshändelse 1987-07-11
Stockholm-Arlanda flygplats, B län
Ärende YR-TPI 25/87

1987:62

SAMMANFATTNING AV UTREDNINGSRAPPORT

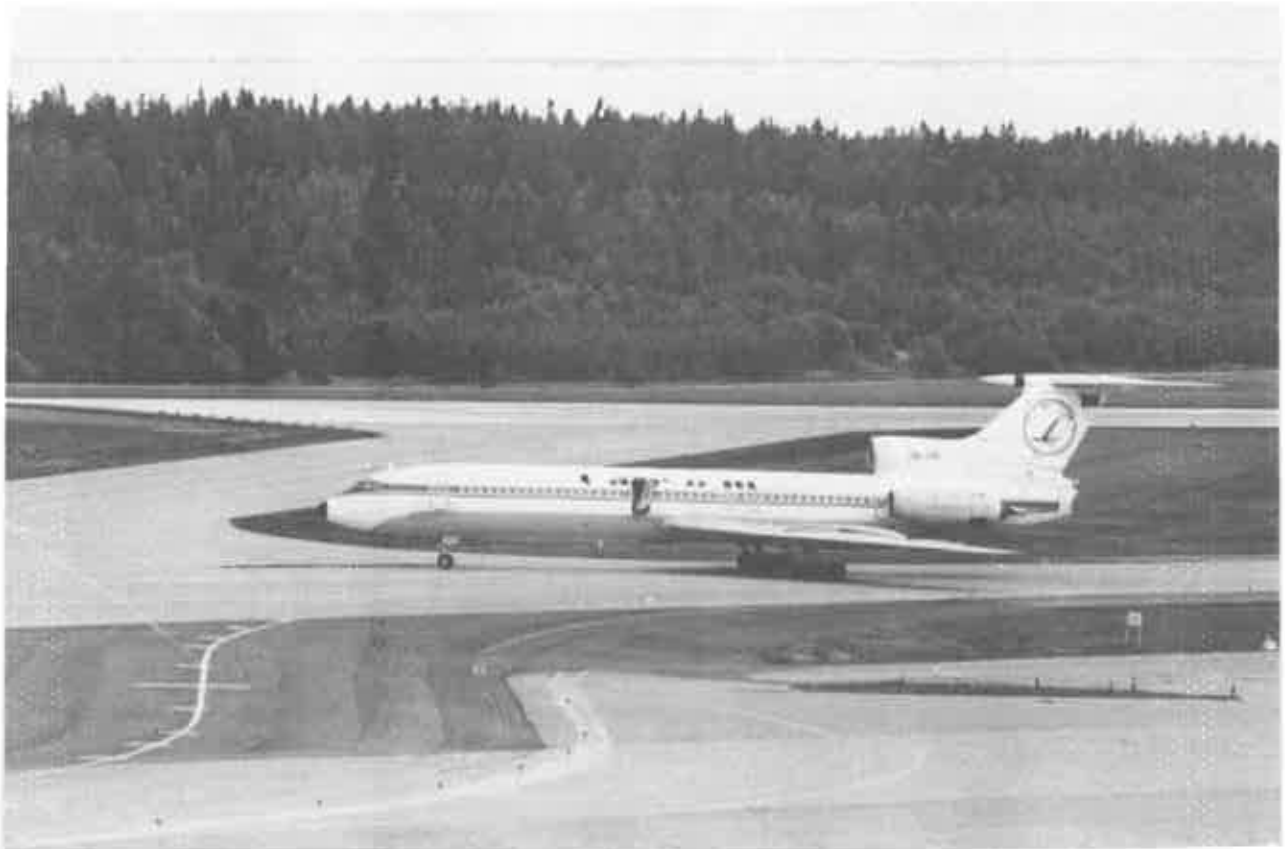
Försök gjordes att stänga dörren i luften men det gick inte. Undersökning av dörren efter landning visade att dörren var skadad och inte kunde stängas.

Fig 1. Flygplanet efter landning

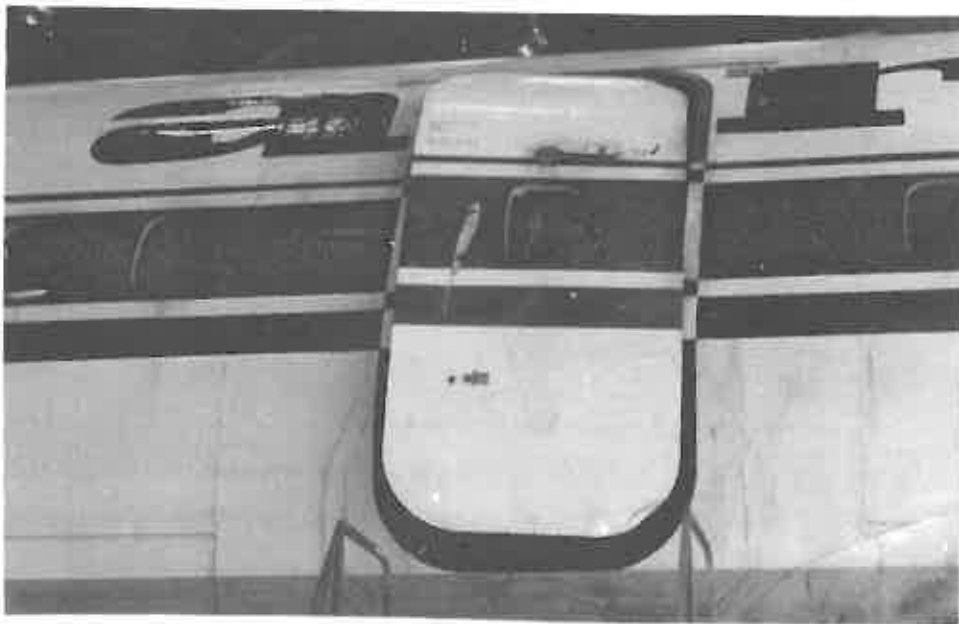
Dörren hade ett slagmärke på utsidan som visade att den vridits så att utsidan slagit mot bakre dörramen. Plåten på kroppens utsida vid ramen hade slagits inåt. Dörren hade också en slagskada på nedre bakre hörn, se fig 2.

Fig 2. Den skadade dörren

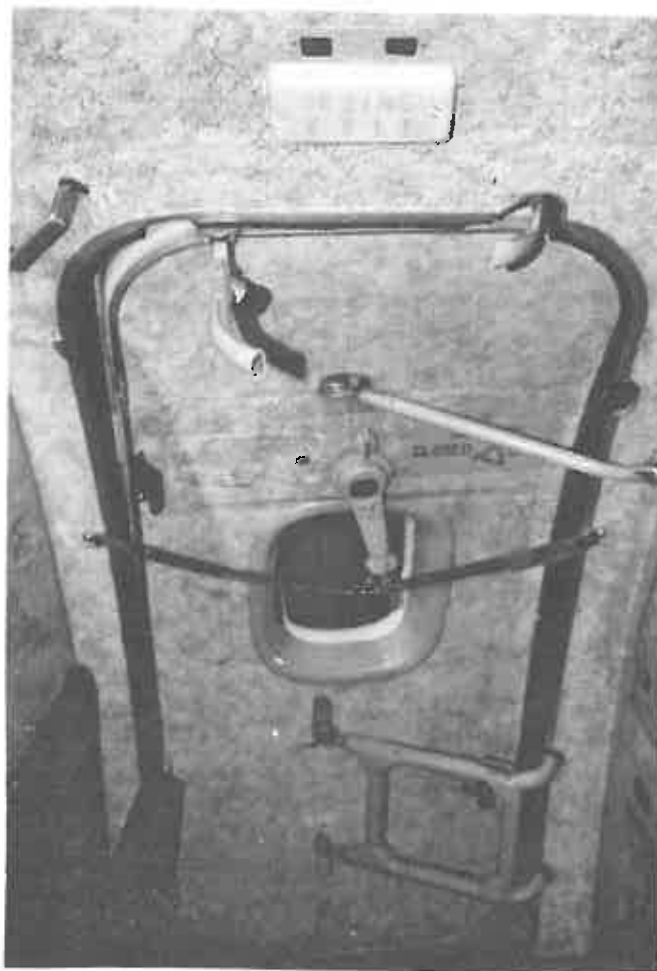
Undersökning av insidan visade att två av de armar som styr dörren när den öppnas och skjuts ut ur ramen hade brutits och att dörrens låsarm och säkringsvred stod i sina öppna lägen, fig 3.

Fig 3. Den skadade dörren från insidan

Kontroll av rull-låsen visade att de gick in i och ut ur sina lägen i dörren utan problem när låsarman fördes till låst och öppet läge. Inga låsrullar var skadade.

Dörren kan inte gå upp av sig själv när den är låst och säkrad. Men när handtaget står i mellanläget kan det sannolikt vibrera i öppet läge på grund av handtagets vikt och krafterna från de kilformade elementen i dörramen mot låsrullarna. Prov visade att det inte fordrades stor kraft mot låsrullarna i mellanläget för att de skulle glida tillbaka in i parkeringsläget i dörren.

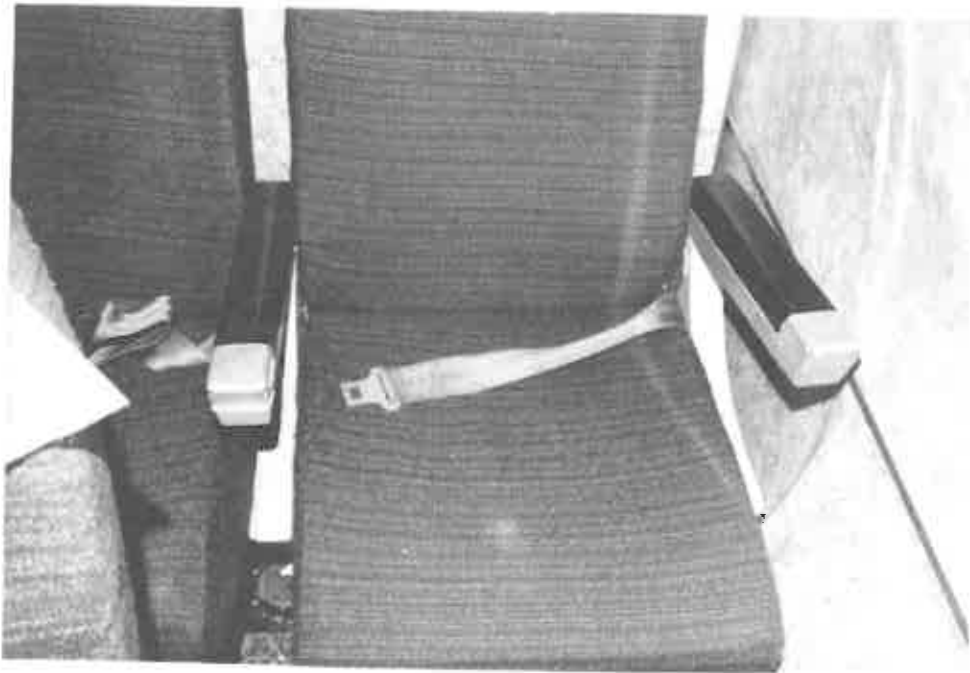
Undersökning av passagerarkabinen visade att vänster fönsterstol i rad tio endast hade ett halvt säkerhetsbälte, fig 4.

Fig 4. Halvt säkerhetsbälte i fönsterstol rad tio

Ytterligare en passagerare satt under samma resa till Arlanda på rad tio, vänster, vid fönster i flygplanet. Vid starten upptäckte han att en mutter saknades till säkerhetsbältet och att det var helt löst. Han hittade också en ca 15 cm lång plåtbit på golvet. Han visade båda föremålen för pursern och en flygvärdinna men de var inte intresserade. Han lade därför bältet i fickan framför stolen.
