## *Slutrapport RS 2022:03*

FINLANDIA SEAWAYS – kollision med  
mudderekipaget ATLE och LENNART  
i Stillerydshamnen, Blekinge län,  
den 8 mars 2021

Diariernr S-50/21

2022-03-07

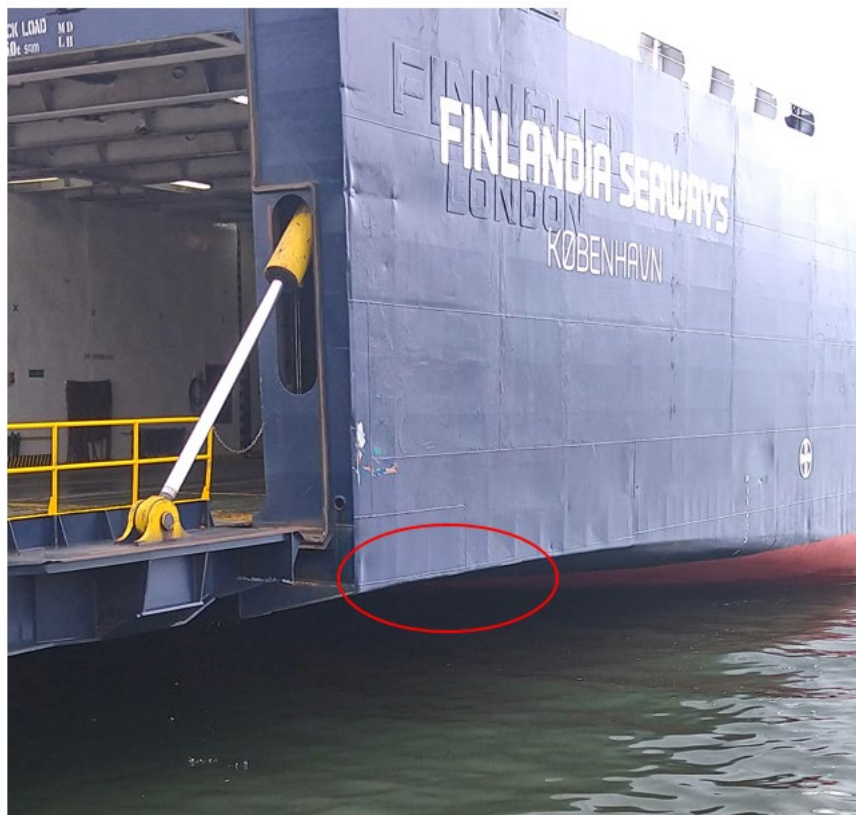
På FINLANDIA SEAWAYS uppstod mindre skrapmärken på styrbords låring och vid språnget som löpte från aktern och ca 14 meter förut.

Figur 5: Bild på FINLANDIA SEAWAYS styrbords akter. I inringat område uppstod skrapmärken.

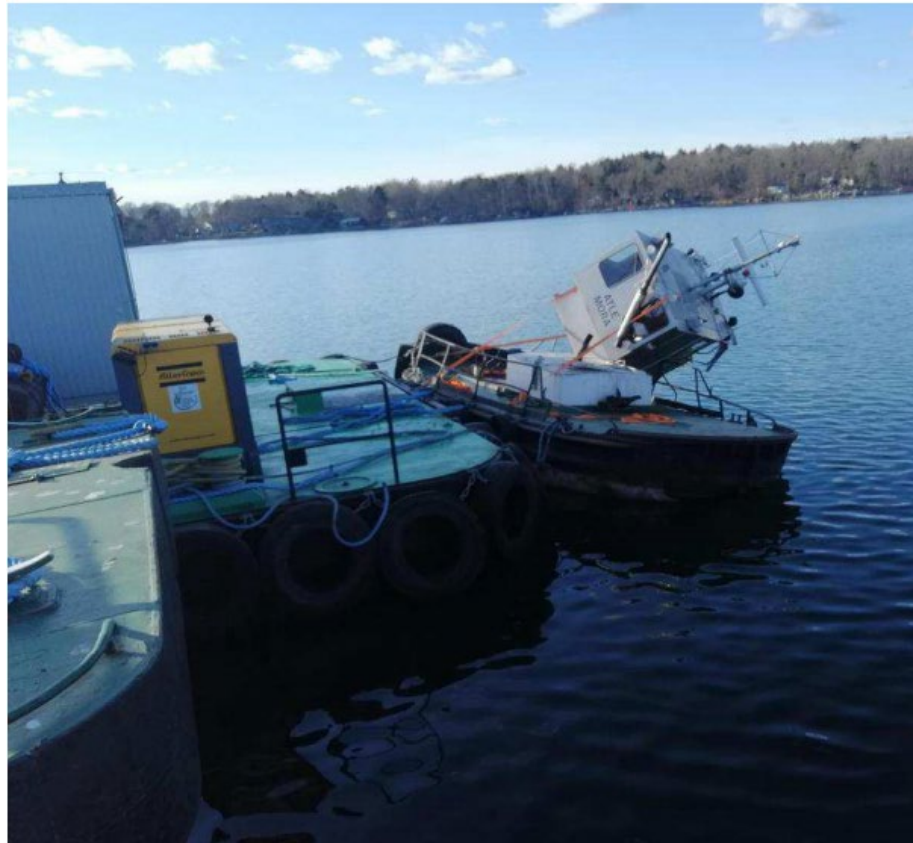
Skrovet på bogserbåten ATLE fick mindre skador på räckverk och intryckningar till däckshuset akter om styrhuset. När roro-fartygets akter kom svepande över ATLE träffades styrhytten i förkant och hytten slets bort från fästena och blev sedan hängande över bogserbåtens styrbordssida. Styrhyttens elanslutningar, styrning och maskinreglage blev avslitna. Delar av navigationsutrustningen blev vattenskadad och ett antal rutor i hytten krossades.

Figur 6: Bild på bogserbåten ATLE med avslitet styrhus. Mudderverkspråmen LENNART till vänster i bild. Bild: Kustbevakningen (bilden är redigerad av SHK).

- m) Mudderekipagets bogserbåt ATLE träffades av FINLANDIA SEAWAYS akter och styrhytten slets av.
- n) Efter kollisionen undersökte inte besättningen eller lotsen på FINLANDIA SEAWAYS skadeläget på mudderekipaget, men de överhörde kommunikationen mellan personalen på mudderekipaget och bogserbåten KARLSHAMN där det framgick att ingen person skadats.
