RAPPORT LUFTFART 2022/02

Luftfartsulykke ved Skoddevarre i Alta kommune, Troms og Finnmark fylke, 31. august 2019 med Airbus Helicopters AS 350 B3, LN-OFU, operert av Helitrans AS

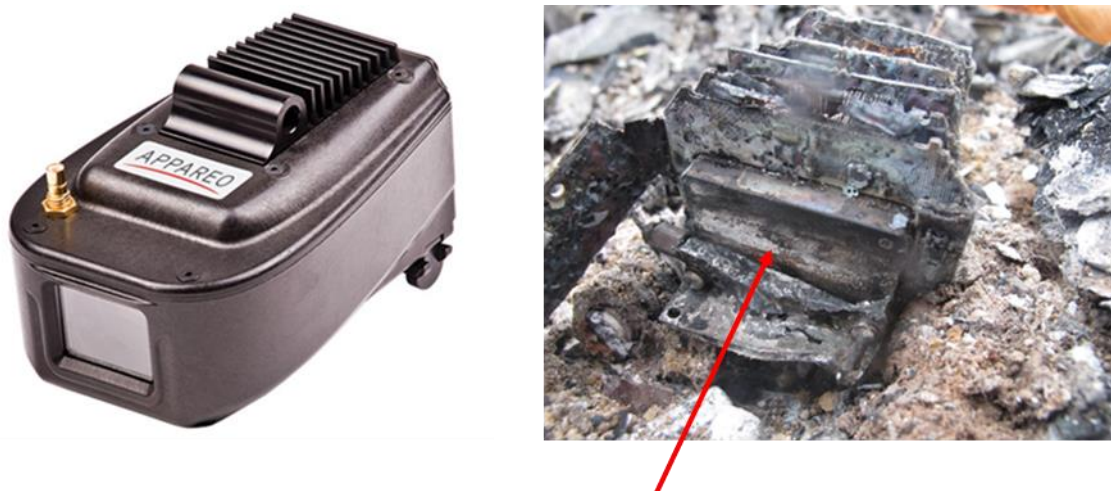
Figur 21: Apparéo Vision 1000 i uskadet tilstand, og den sterkt brannskadde som ble funnet i LN-OFU. Pilen peker på innkapslingen rundt den faste minnemodulen. Kilde: Apparéo Systems, LLC og Airbus Helicopters

Det ble konstatert at samtlige av helikopterets elektroniske lagringsenheter av lyd, bilder og data var så skadet av den intense varmen at det ikke lot seg gjøre å hente ut informasjon fra noen av dem, se figur 23. Bilde av instrumentpanelet før ulykken vises på figur 3.

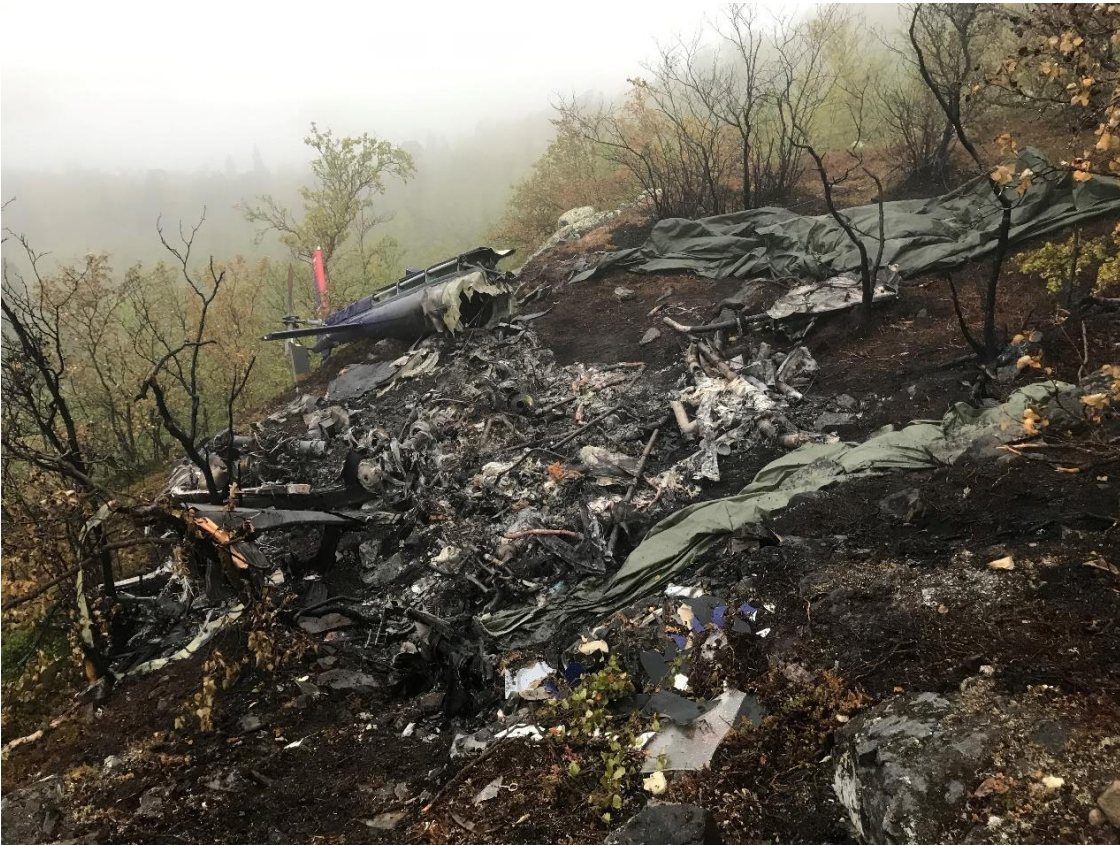
Figur 25: Havaristedet ved Skoddevarre sett fra østlig retning, med fronten av helikopteret nærmest i bildet. Buskene helt til høyre i bildekanten var ikke skadet av hovedrotoren. Presenningene er lagt ut for å beskytte vrakrestene. Bildet er tatt etter at de omkomne er hentet ut. Foto: SHK

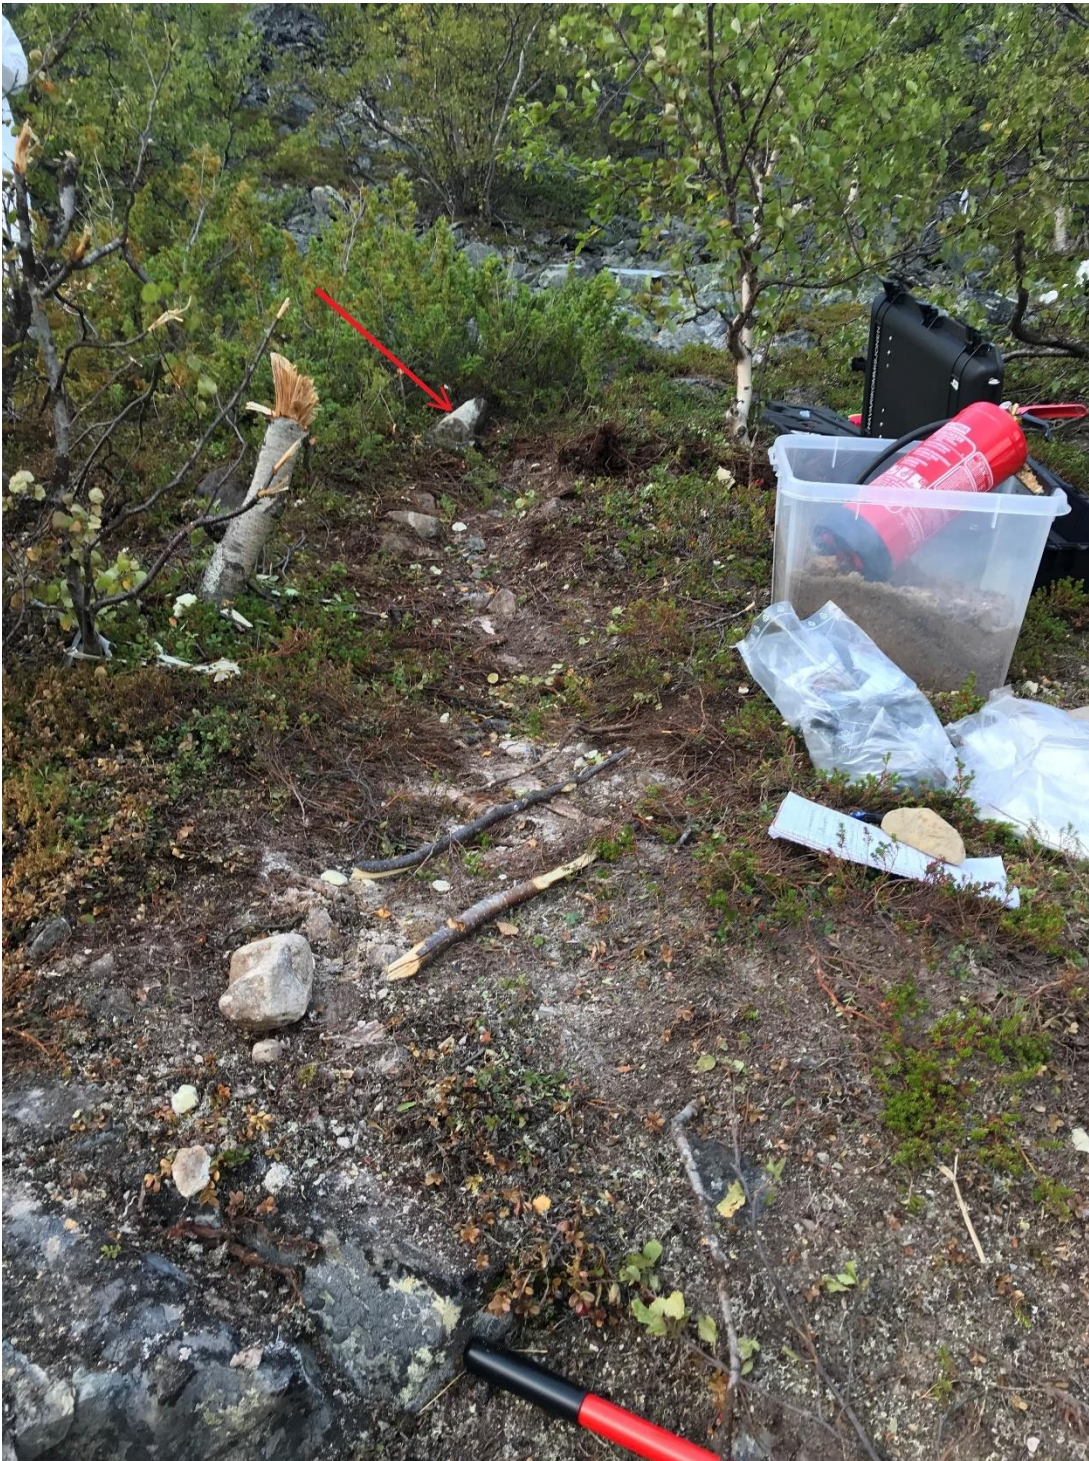
Det var tre lite markerte merker etter hovedrotoren i terrenget. De to tydeligste merkene var henholdsvis foran til venstre og rett foran vraket, mens det minst markerte var foran til høyre. Ytterst i avtrykket foran til venstre ble et endelokk til ett av rotorbladene funnet (se figur 27). Avstanden fra helikopterets hovedgirboks til merkene på bakken stemmer med skadene ytterst på minst to av hovedrotorbladene.

Figur 27: Det tydeligste merket etter et rotorblad foran til venstre for vraket. Trærne til venstre i bildet er kuttet av et rotorblad. Rød pil markerer hvor enden på et rotorblad har truffet en stein. Foto: SHK

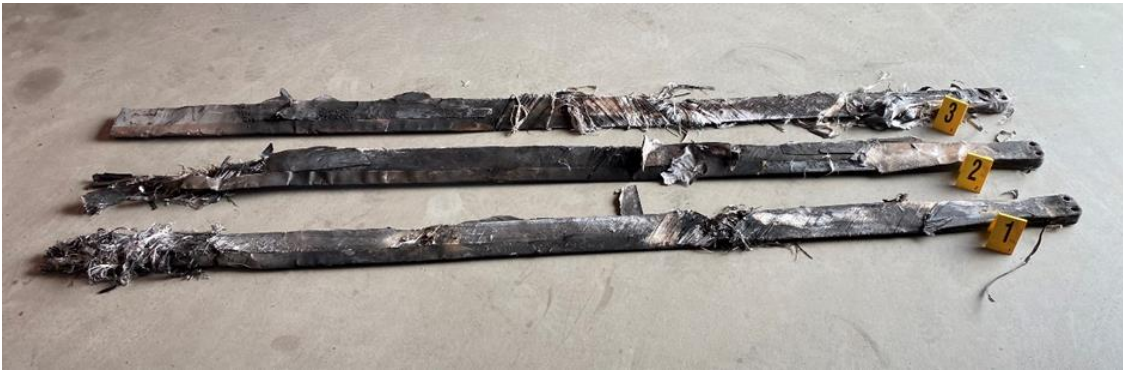
Hovedrotorbladene lå sammen med de øvrige vrakrestene på havaristedet. De var brannskadet, og alle hadde en tydelig tverrgående skade nær midten av bladet. To av rotorbladene hadde større slagskader ytterst på bladene, se figur 28. Bladene er i hovedsak bygget opp av glassfiber med en kjerne av skum. Mindre deler av skum og glassfiber fra rotorbladene ble funnet i terrenget like rundt havaristedet. Det er ikke uvanlig å observere store mengder skumbiter i terrenget etter at et rotorblad har truffet bakken med stor kraft.

Figur 28: De tre hovedrotorbladene. Bladtuppene til venstre i bildet. Foto: SHK

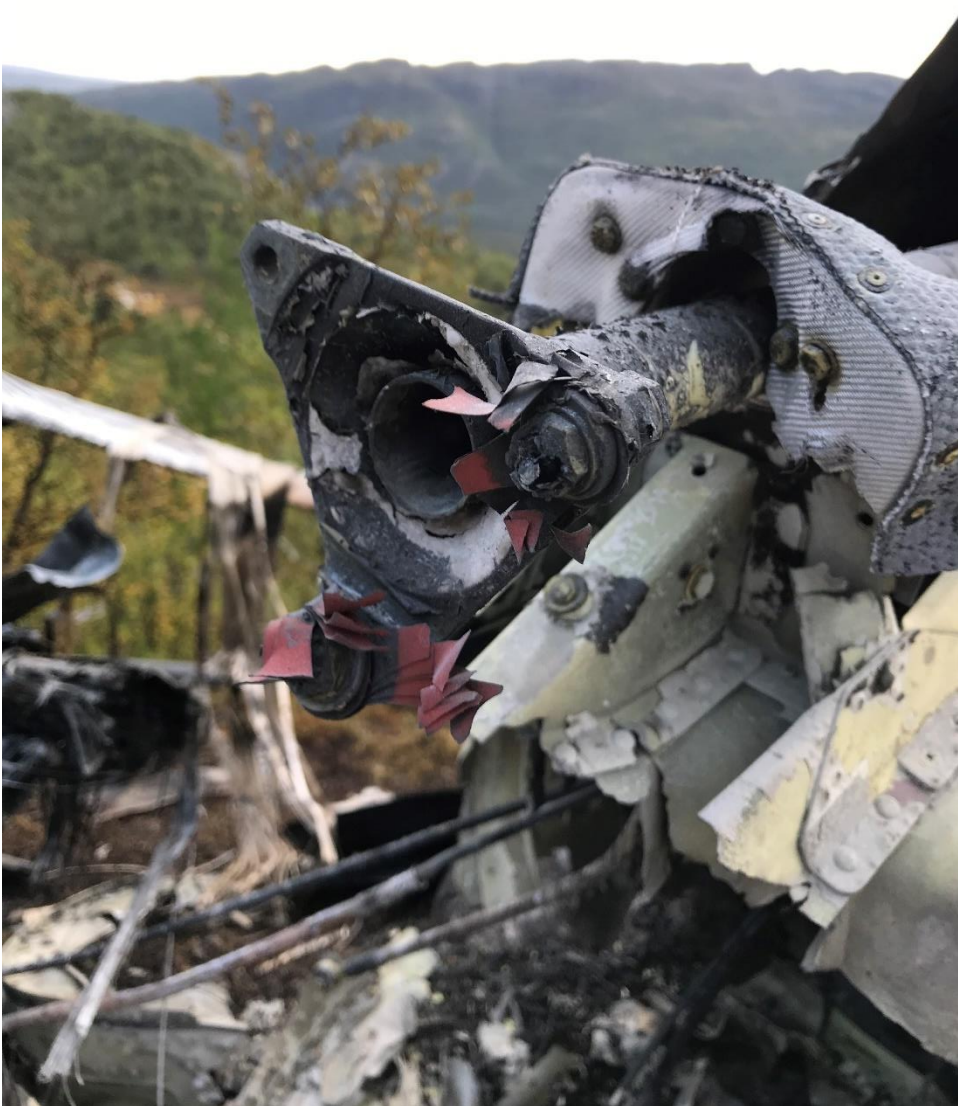
Figur 29: Bruddet i drivakselen til halerotoren mellom skroget og halebommen med typisk brudd i den fleksible koblingen. Foto: SHK

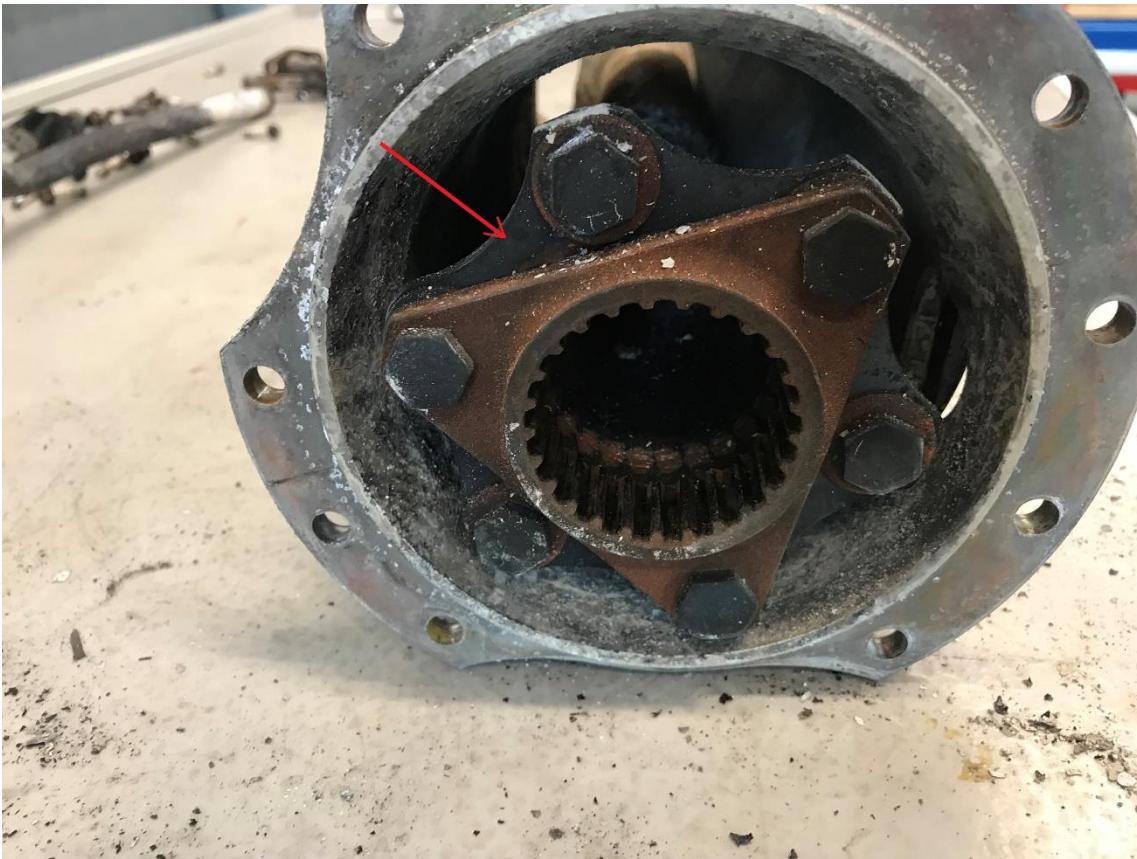
Drivakslingen med flens i begge ender, gimbalkoblingen, som omslutter drivakslingen og den fleksible koblingen til hovedgirboksen, ble undersøkt. Det ble funnet rotasjonskader både på flensene mellom drivaksling og hovedgirboks, samt inne i gimbalkoblingen.

Figur 48: Motorsiden av drivaksel mellom motor og hovedgirboks. Den fleksible koblingen (se rød pil) framstår som nesten uskadd. Foto: SHK

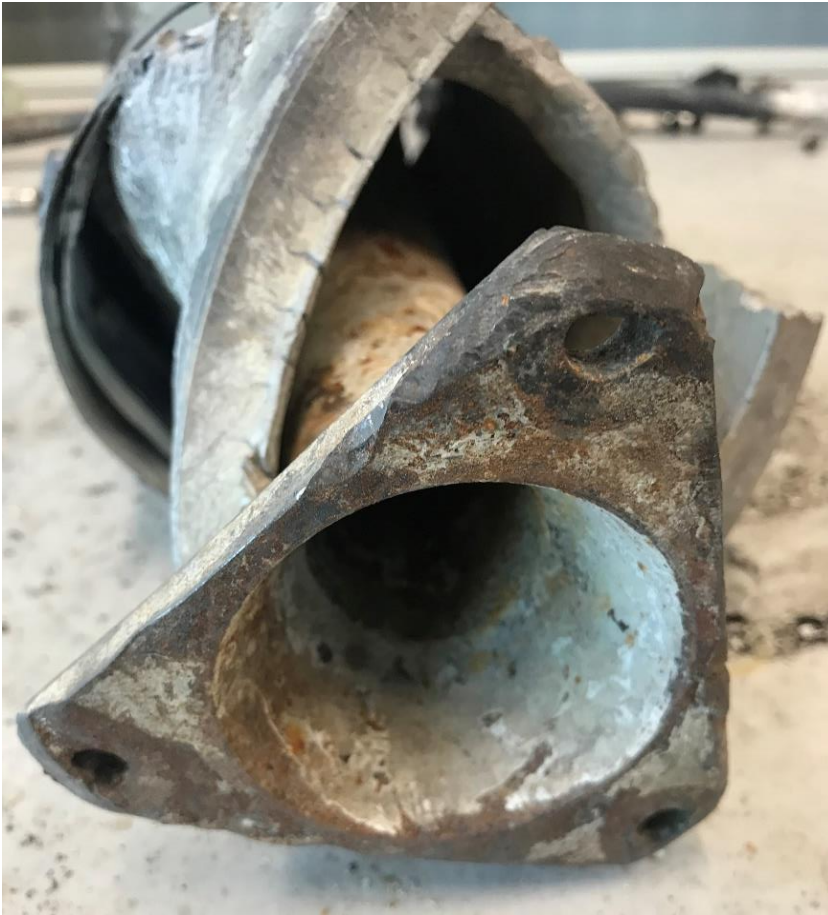
Figur 49: Drivaksel mellom motor og hovedgirboks med flens for kobling mot girboks. Flens har flere rotasjonsskader og ingen rester fra den fleksible koblingen. I bakgrunnen vises en sterkt varmeskadd gimalkobling som også viser tegn til rotasjonsskader. Foto: SHK

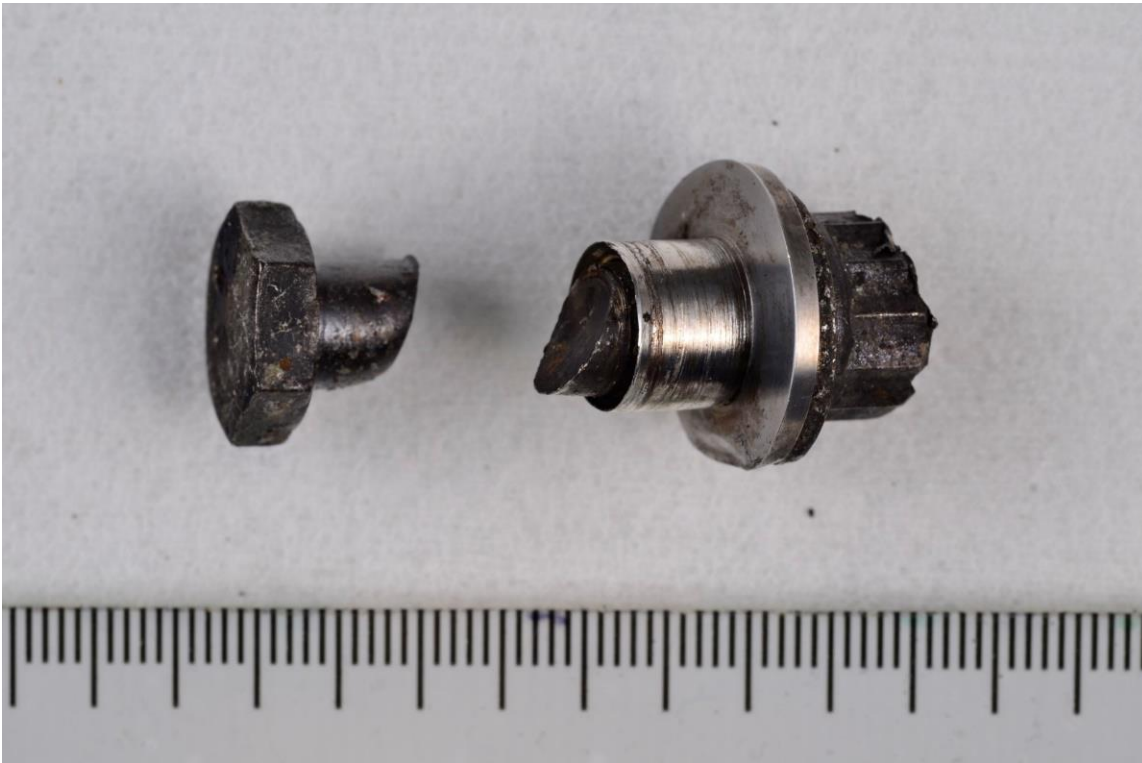
Figur 51: Bruddet i en av boltene. Hylsen som går gjennom lamellene er til høyre ved mutteren.
Foto: DNV GL/SHK

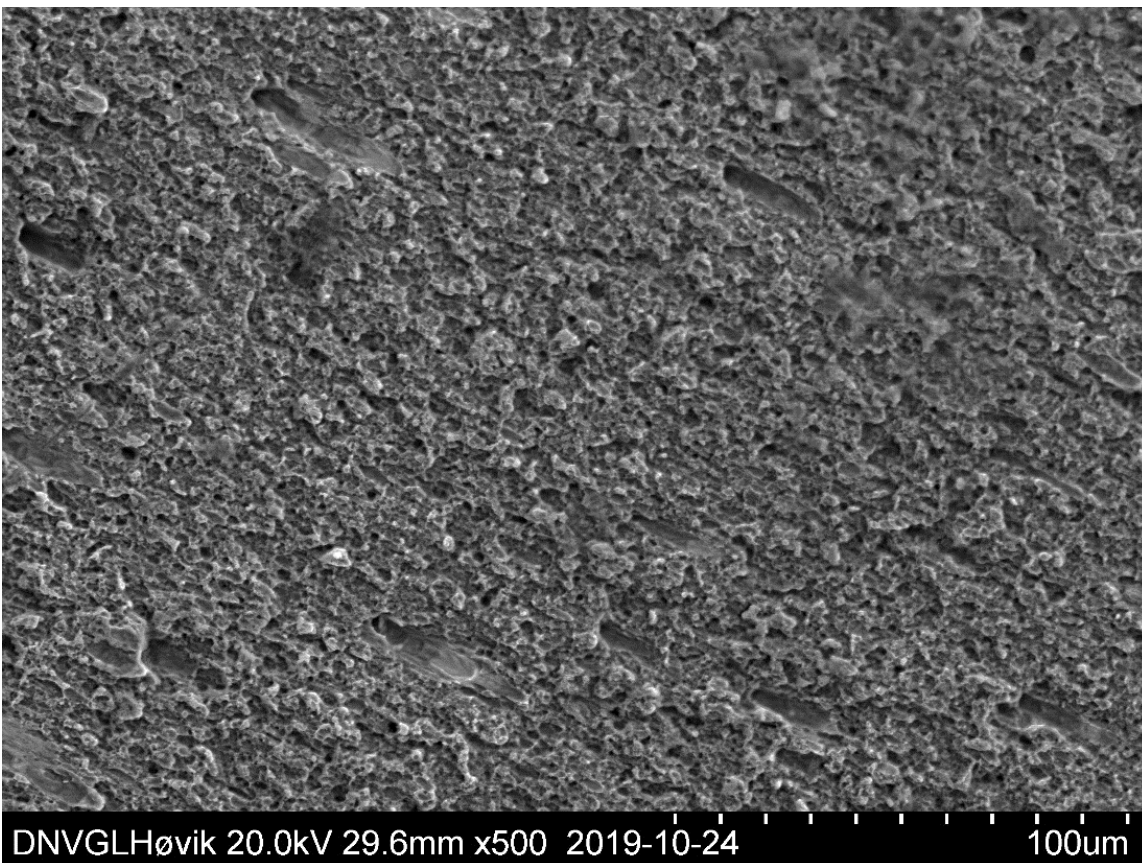
Figur 52: 500 gangers forstørrelse av bruddet i bolten i forrige bilde. Dimplingen i bruddflaten viser at det er et duktilt overbelastningsbrudd. Foto: DNV GL/SHK

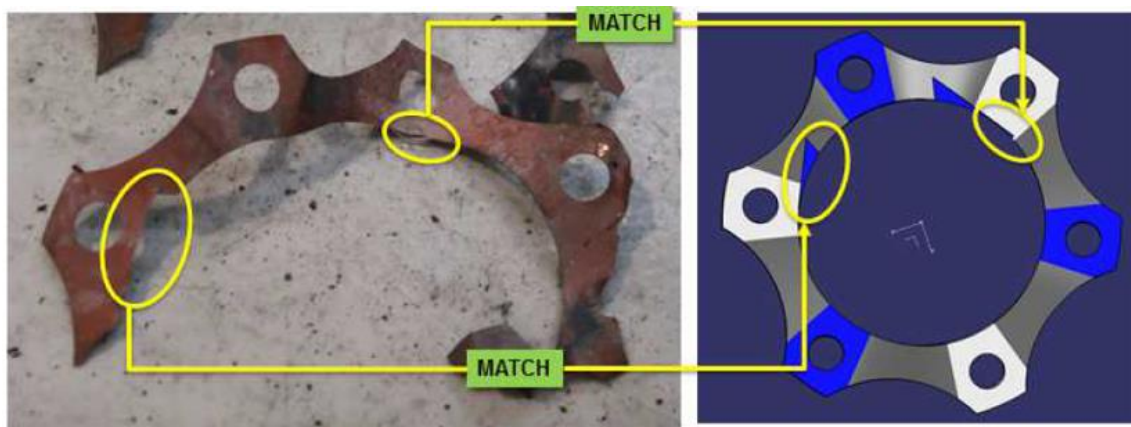
Figur 55: En sammenligning av skadene på de aktuelle lamellene fra LN-OFU og typiske skader på lamellene ved vinkelavvik av drivakselen er tilnærmet identiske. Illustrasjon: Airbus Helicopters/SHK

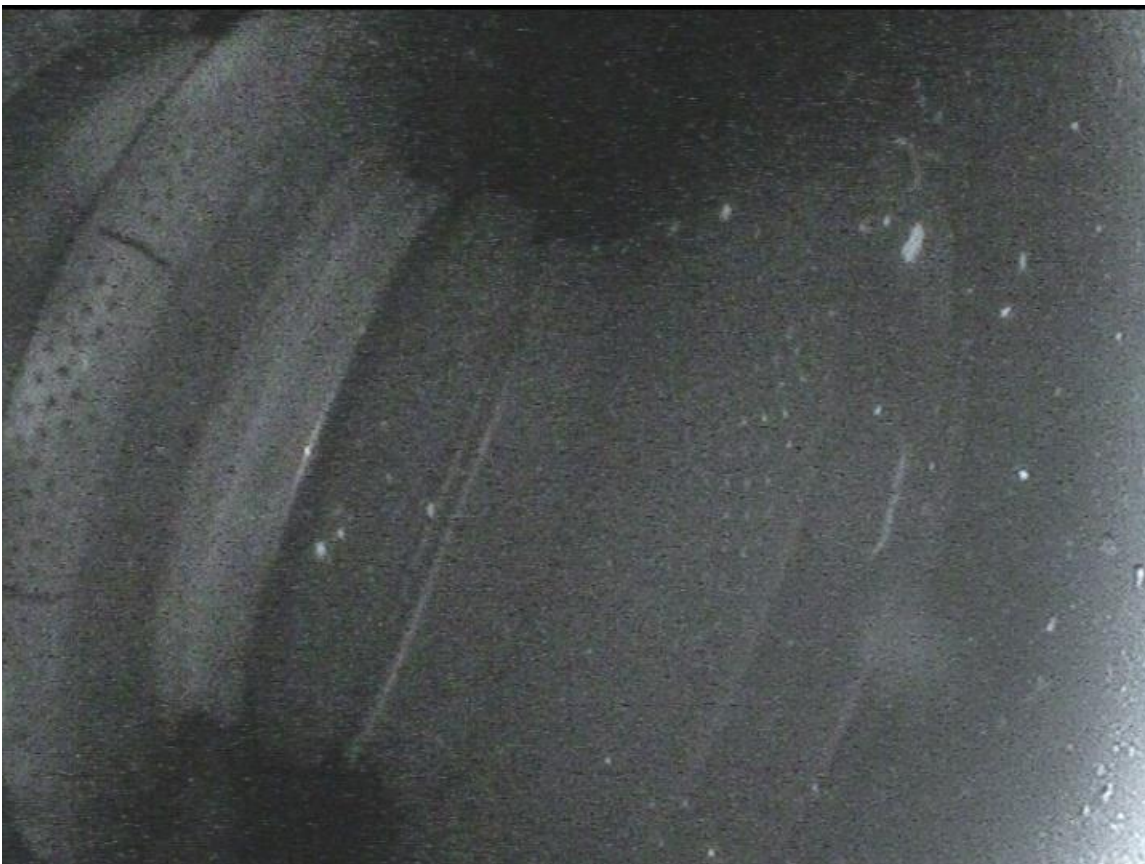
Figur 58: Brennkammeret fotografert via boroskop. Området var uskadet, men dekket av sot. Foto: SHK

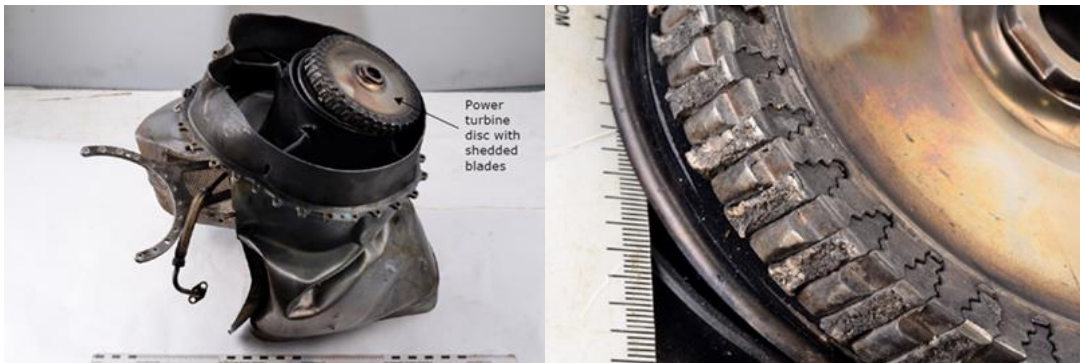
Figur 59: Alle de 37 turbinbladene hadde tilnærmet identisk bruddflate ved bladroten. Foto: DNV GL/SHK

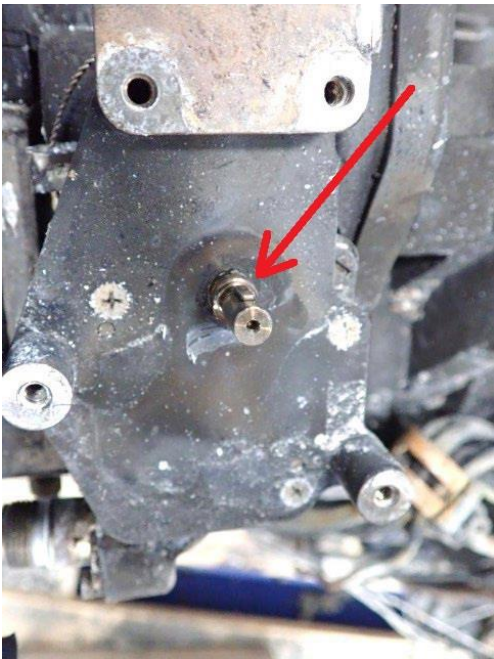
Figur 61: Pilen peker på låsekilen på akselen mellom HMU og EBCAU. Når den peker rett opp har ikke EBCAU tatt over kontrollen av motoren. Foto: Safran Helicopter Engines

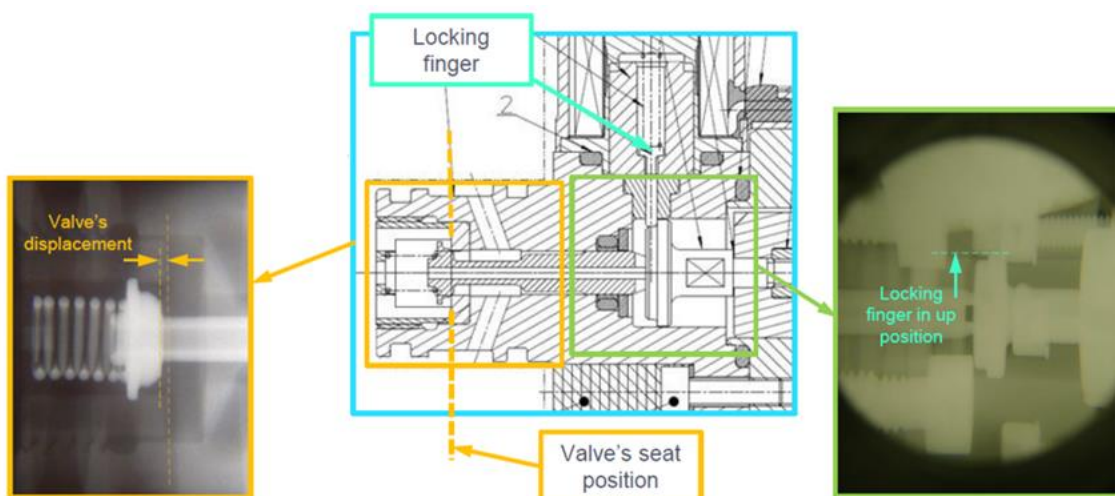
Figur 63: Røntgenbilder av SEV fastslo at den ble funnet i åpen posisjon, og ikke hadde vært aktivert. Illustrasjon: Safran Helicopter Engines. Røntgenbilder: AIM/SHK

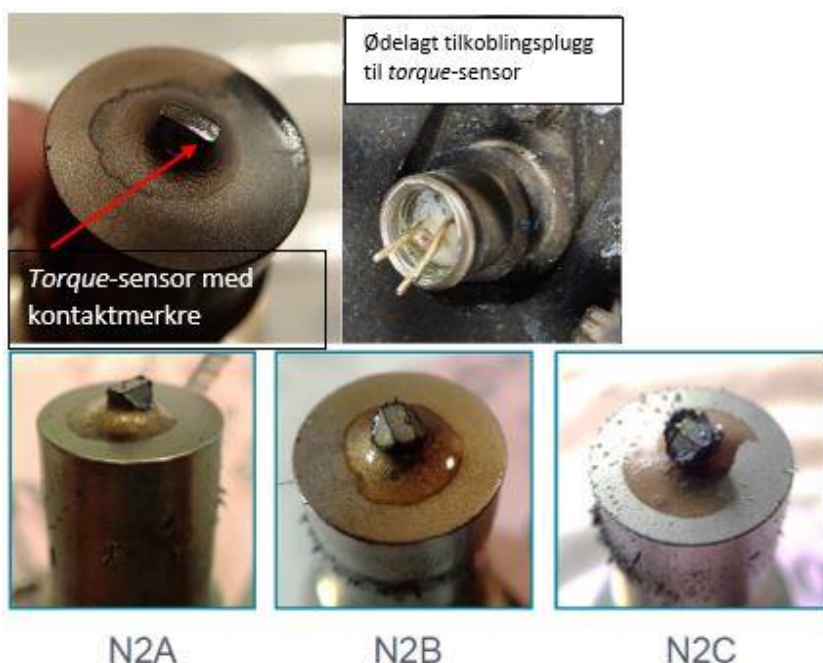
Figur 64: Torque-sensoren med kontaktmerke på pickup, den ødelagte tilkoblingspluggen til torque-sensoren og de tre N2 sensorene uten skade. Foto: Safran Helicopter Engines/SHK

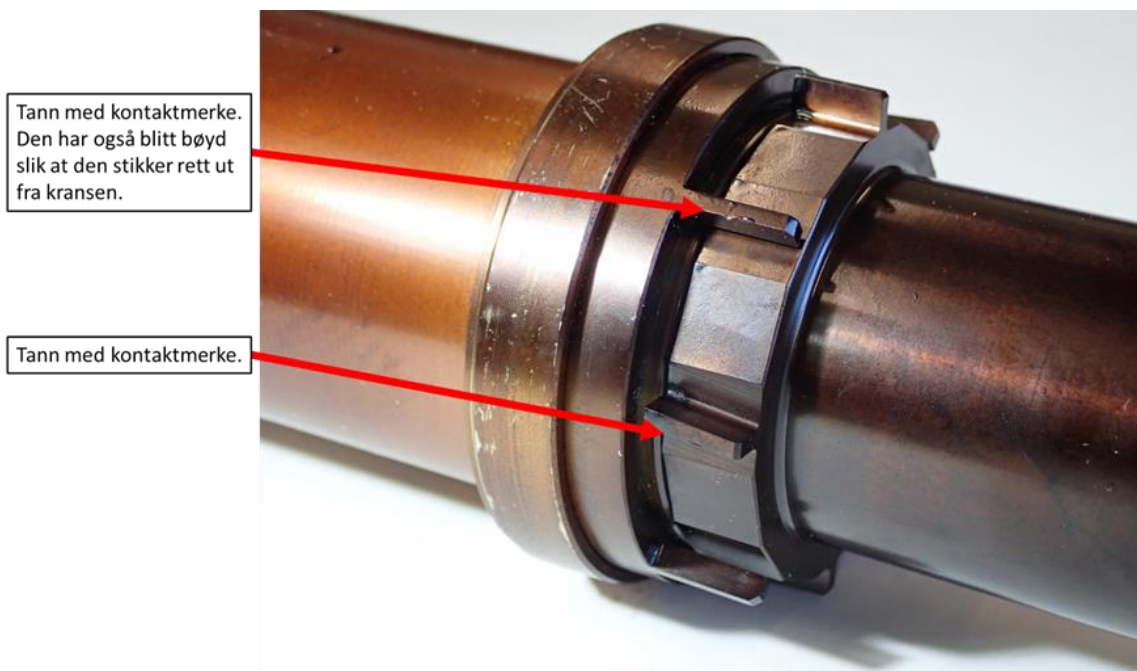
Figur 65: Motorens overføringsaksel med kontaktmerke og bøyd tann. Foto: SHK

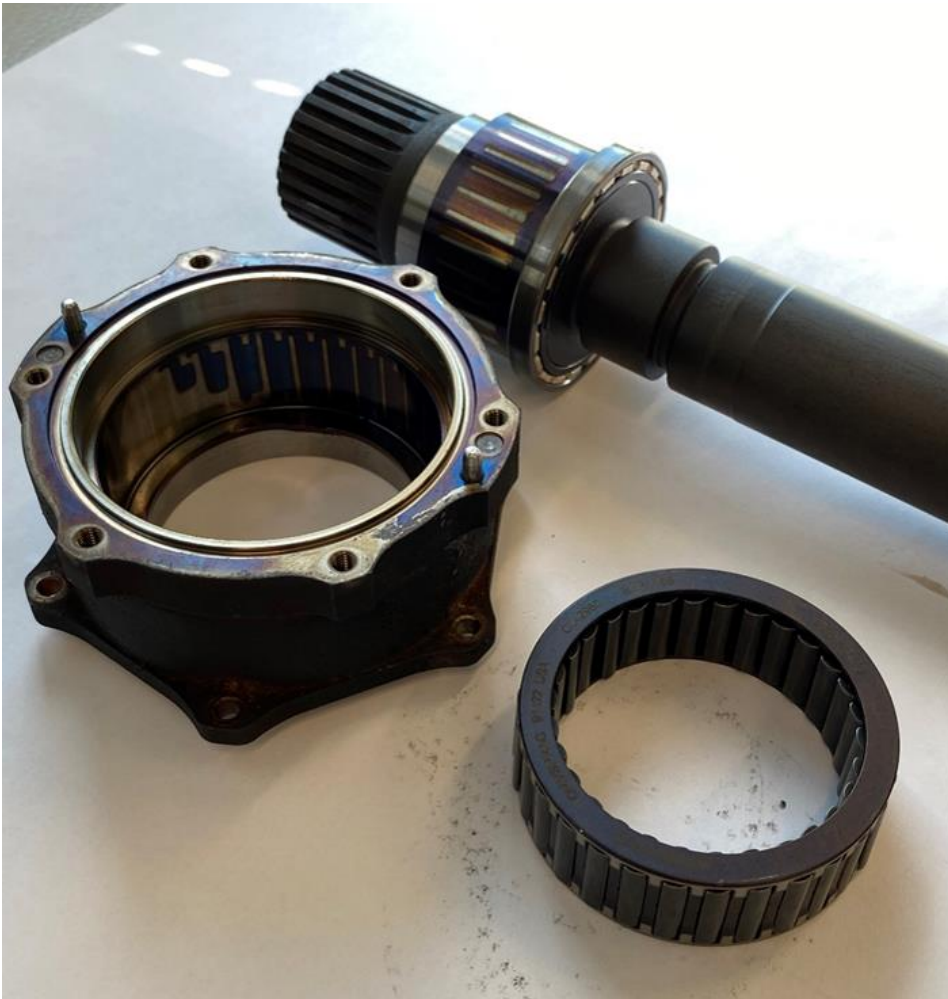
Figur 66: Frihjulskoblingen. Fra venstre mot høyre: ytterringen med blå oksideringsmerker, den indre akslingen med oksideringsmerker etter låseelementene (sprags) og ringen med låseelementer nede til høyre. Foto: SHK
