TEKNISK UTREDNINGSRAPPORT

ÖVER HAVERI 1978-11-21 MED FPL AJ 37

NR 37.092 TILLHÖRANDE F 6.

TEKNISK UTREDNINGSRAPPORT ÖVER HAVERI SO AGÖ DEN
 21 NOVEMBER 1978 MED FPL AJ37 092 TILLHÖRANDE F6

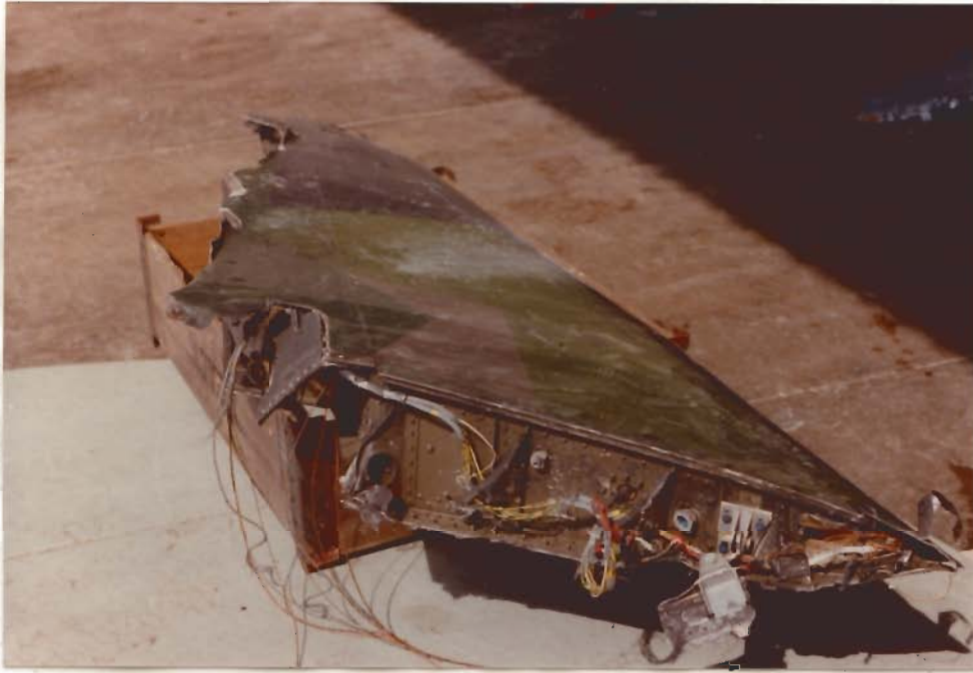
Foto 2

Främre del av tank 5 V i vänster vinge framför huvudbalk har lossnat. Inre delen av vingtanken förefaller att ha sprängts sönder av vattentryck. Inga brandskador i tanken. Delar av y- och z-länk satt kvar i bakre infästningsbeslag till kropp. Brottet på y-länken tyder på att vingen rört sig uppåt med främre delen i förhållande till kroppen. Vingens framkant är i det närmaste helt oskadd.

Vänster vinge
främre inre del
(tank 5V) åter-
fanns flytande
haveridagen.

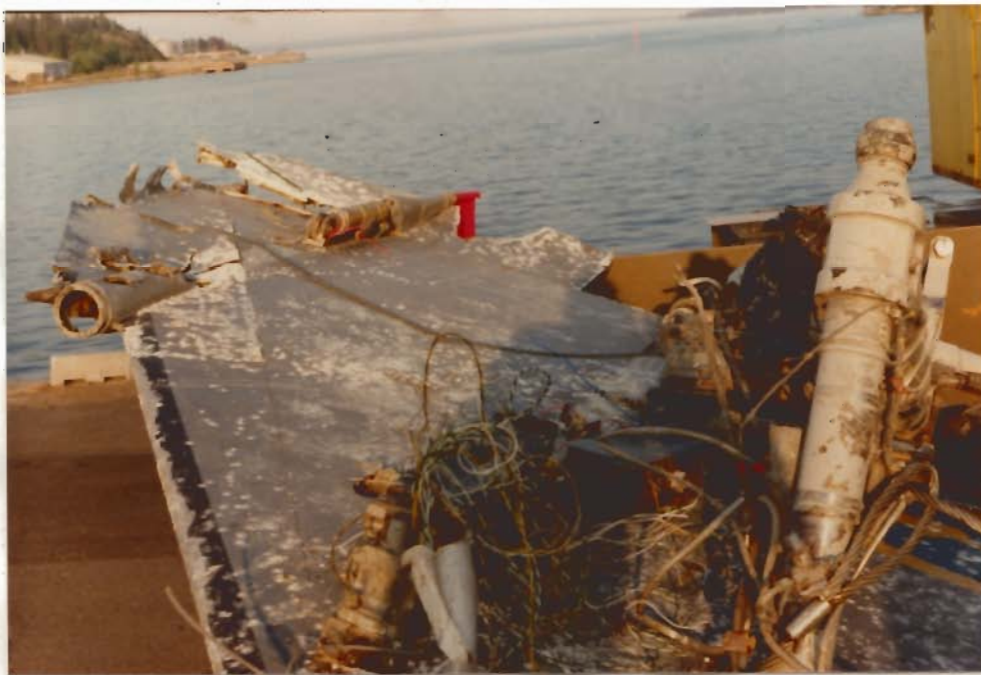
Foto 3

Vänster landställ har återfunnits. Detta satt kvar i vänster vinge vid bärgningen. Undre delen av stället är vridet ca 90°.

Vänster huvudvinges
undersida med
landställ.

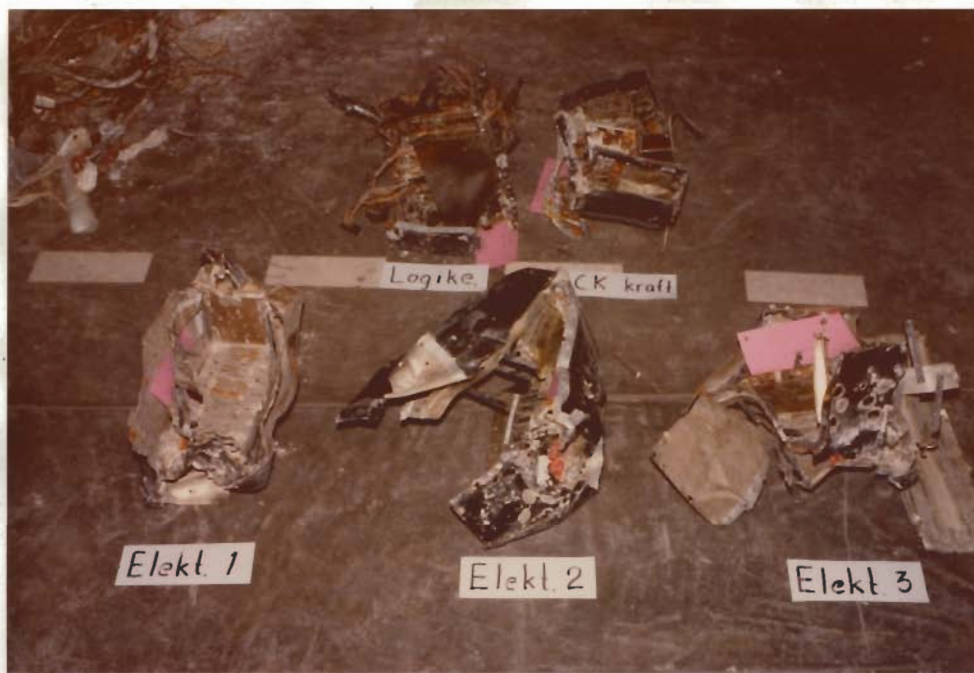
Foto 6

CK37. Rester av logik- och kraftenhet samt rester av Elektronikenheter 1, 2 och 3 till styrautomaten.

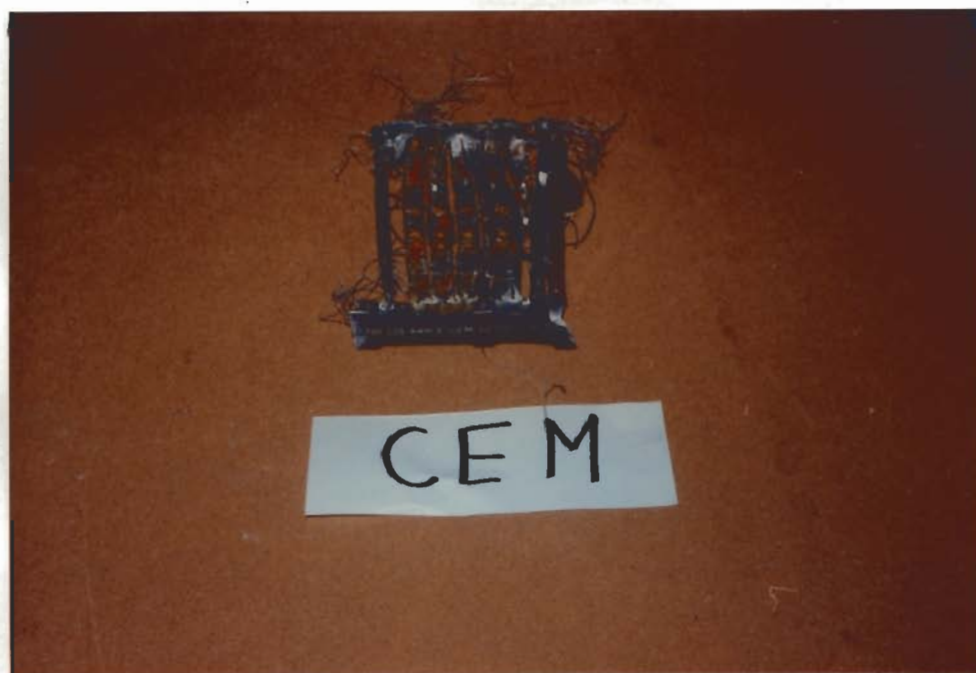
Foto 7

Under bra väderförhållande kunde ett effektivt arbete bedrivas och en del flygplanrester bärgas. Härvid erhöles en klarare bild av vrakdelarnas utbredning och läge på botten. Man kunde konstatera att delarna låg relativt koncentrerade. Detta ledde till att en prioritering av sökområde kunde ske i det fortsatta arbetet. Då HMS Belos måste avbryta arbetet för andra uppgifter beslöts att Deep Diver skulle fortsätta arbetet. Under de kommande två veckorna bärgades en mängd detaljer, men CK minnesenhet och föraren saknades fortfarande. Under arbetets gång skedde därför en allt större prioritering av dessa två uppgifter. Under slutet av perioden återfanns också en bit av minnesenheten dock svårt skadad. Detta tyder på att minnesenheten är sönderslagen. Föraren återfanns inte.

CK37 minnesenhet. Ram 2 den enda återfunna delen av minnesenhet CK37.

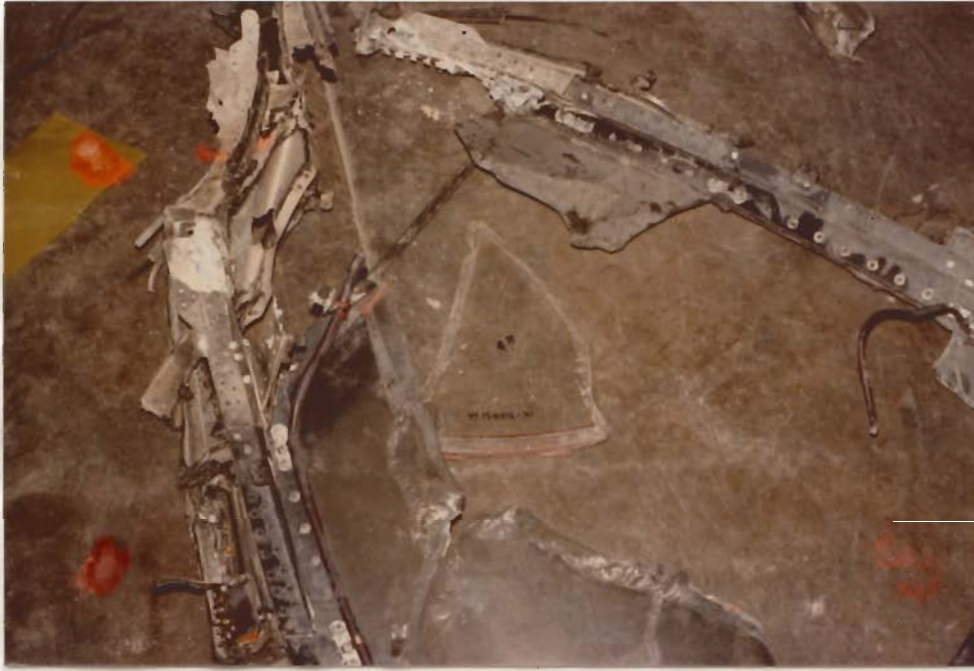
Foto 12

Frontruta med sarg.
Glasbiten vid pilen
är till skillnad från
det övriga glaset
inte brandskadat.

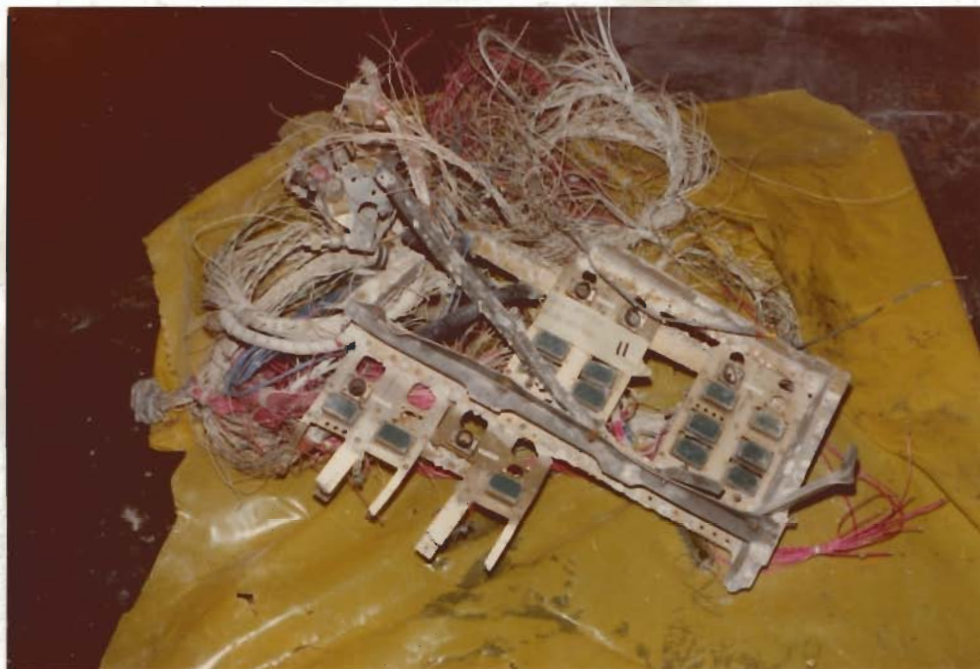
Foto 14

Kablage med apparat-
bäddar undre apprum.

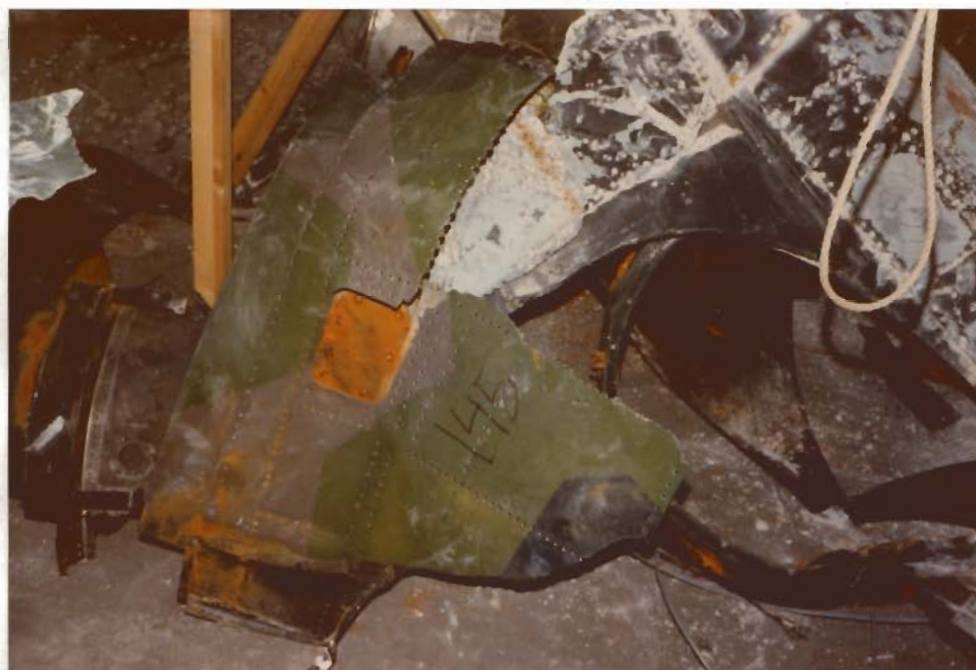
Foto 15

Plåt del till stjärt-
kon ej brandskadad.

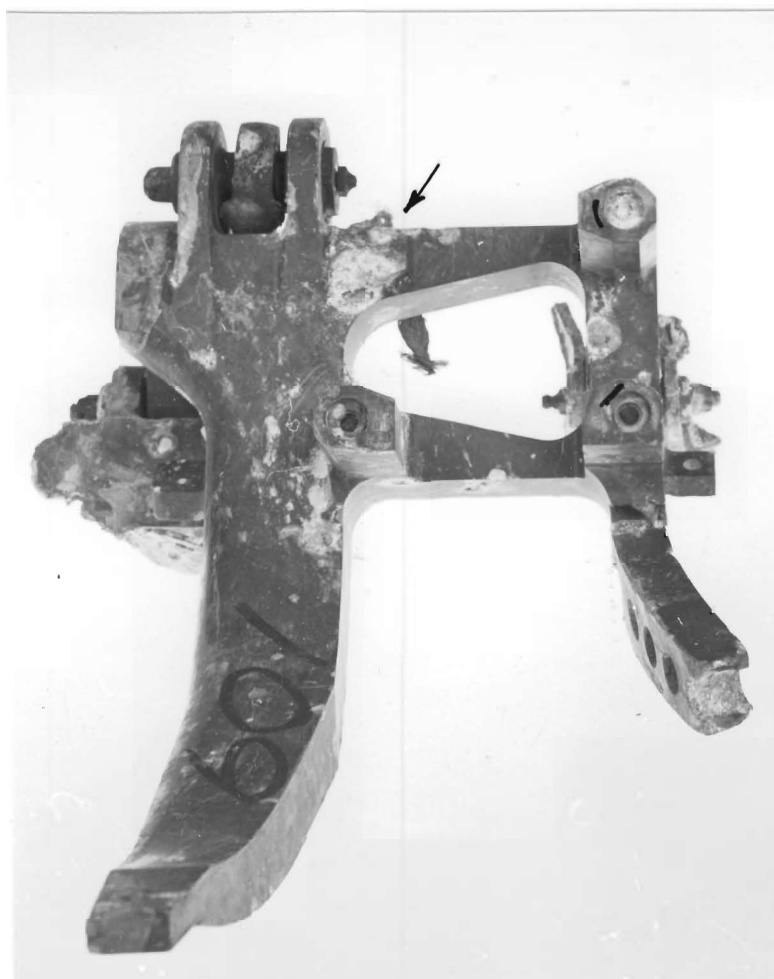
Fig 1 (Neg nr 26499)
Stativ till reservelaggregat fpl 37.092.
Pilen markerar brottriktning för generatorns
ena stödben. Deformationer vid bakre stöd-
benens hål är markerade.

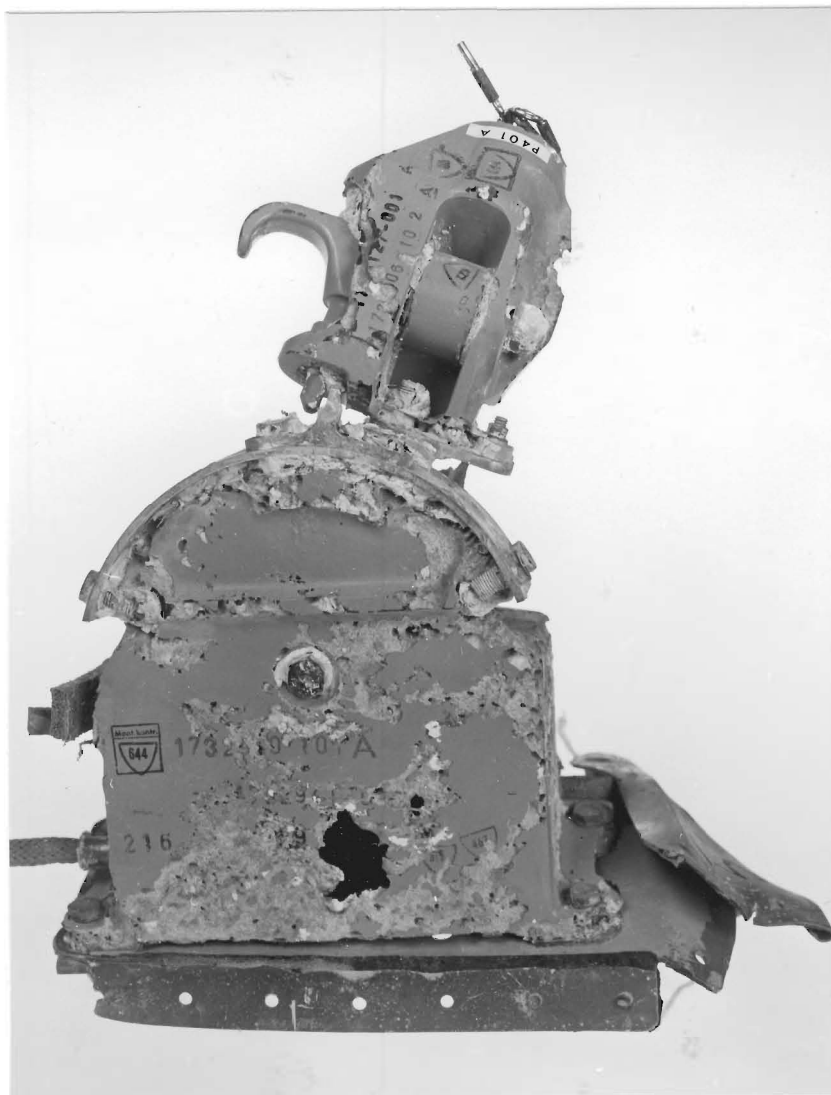
- ./.
- Reglaget visas i figur 3, bilaga 2. Huset och en del av handtaget är som framgår av figuren starkt korrosionsskadade. Själva handtaget är bortslaget. Inga tecken på brand kan ses.

Fig 3 (Neg nr 26479)
Gasspaksreglage. Dess läge på bilden motsvarar upphittat läge.

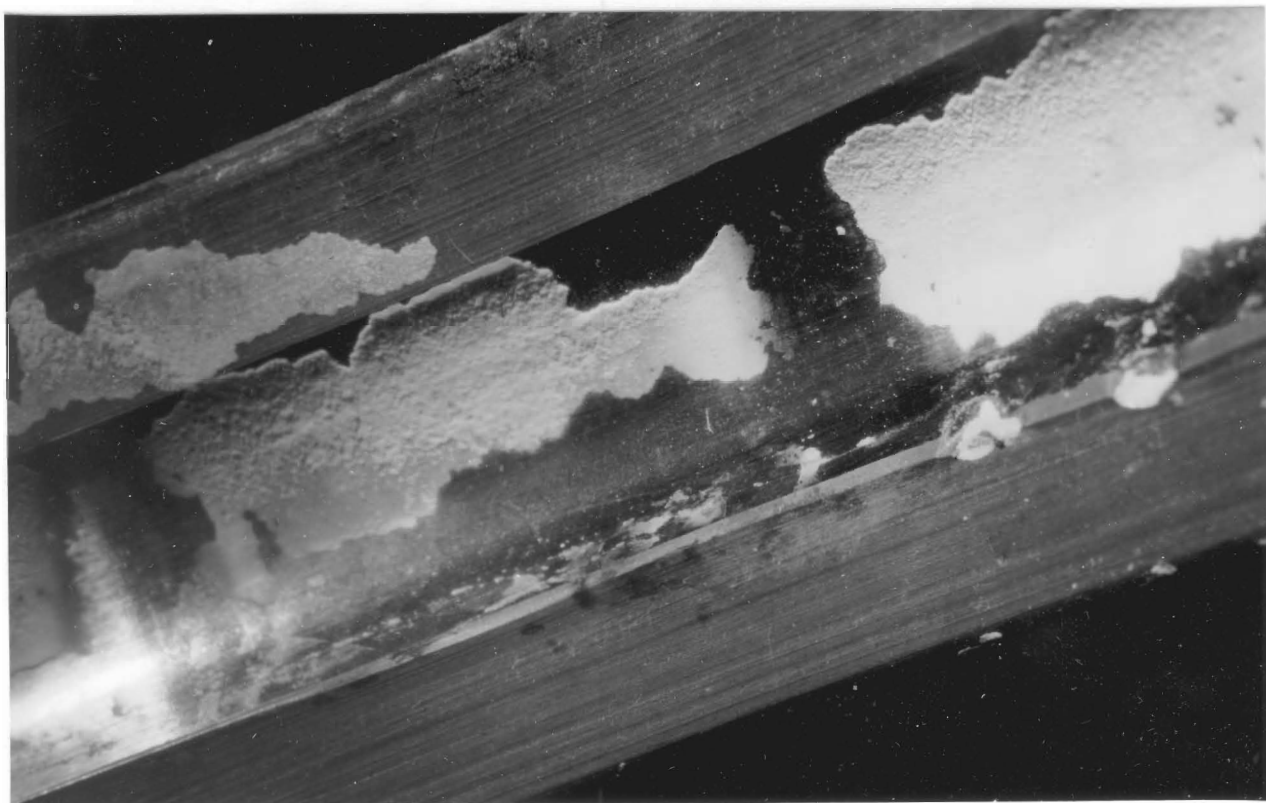
Fig 5 (Neg nr 26704) x 6
Nedre kanten på lagerbanan är kraftigt deformerad av kulorna.

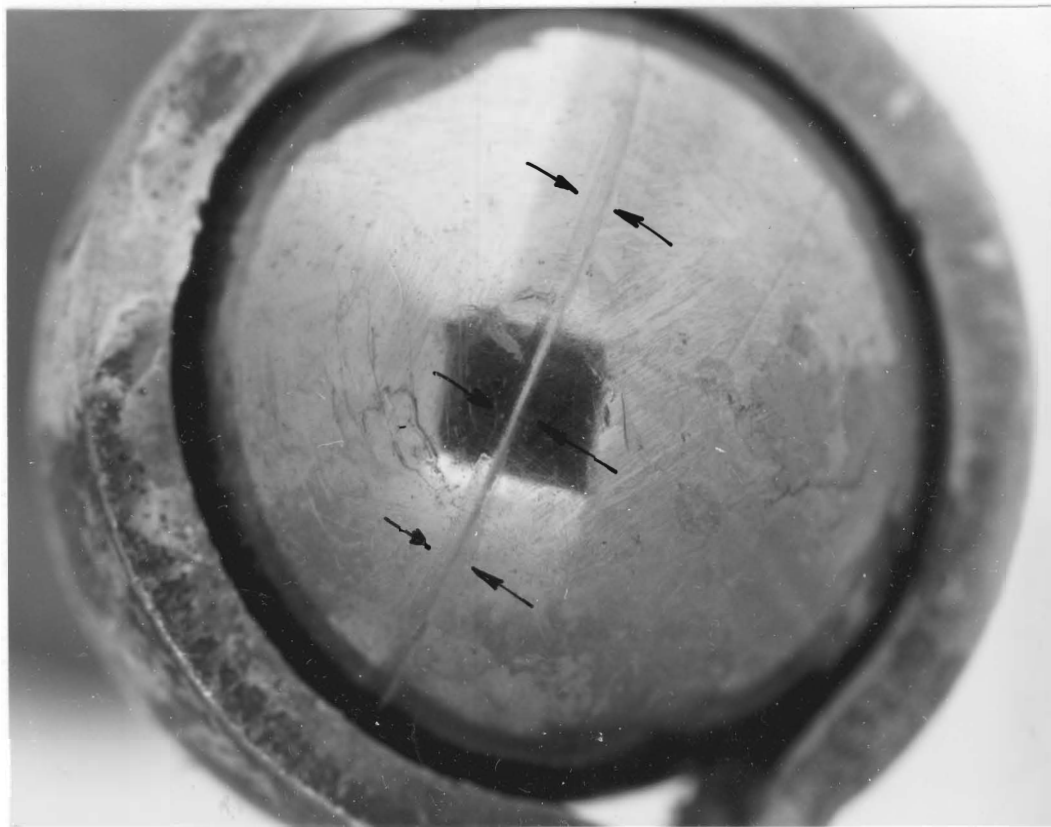
Fig 6 (Neg nr 26705) x 13
Kula tillhörande främre drivknutens lager. Runt kulans omkrets finns en kraftig intryckning enligt pilmarkering.

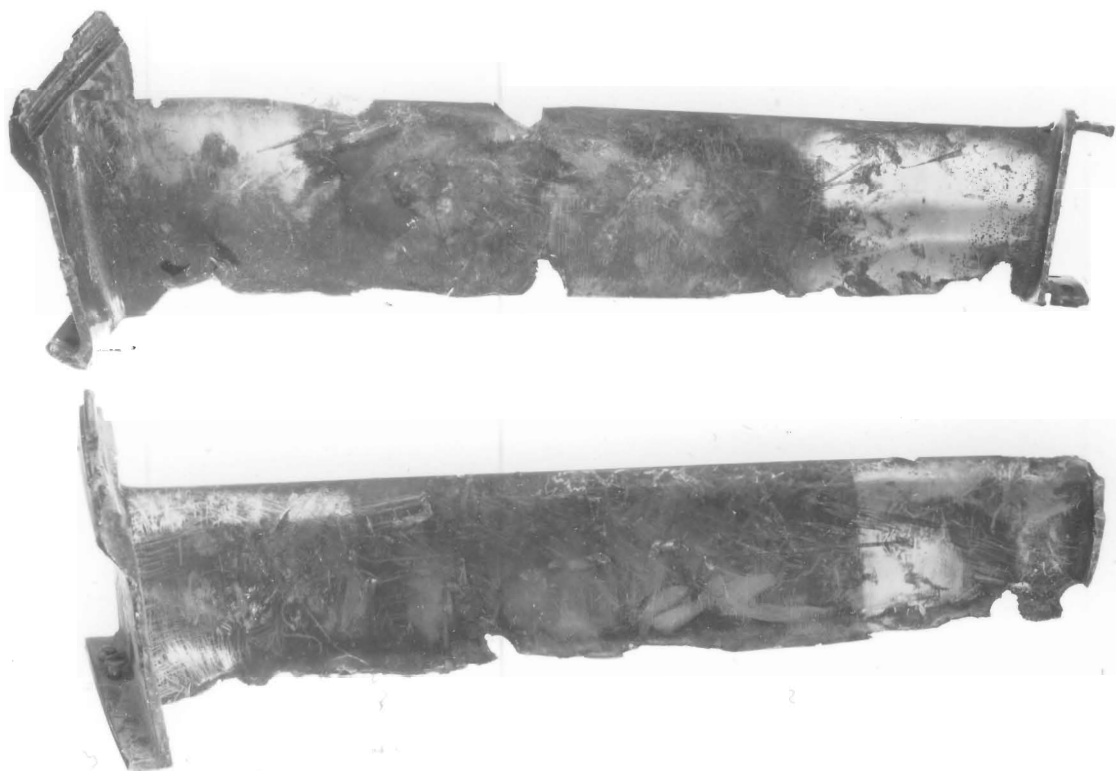
Fig 8 (Neg nr 26760)
Ledskena 1, konvex sida. Notera det sotade fältet ungefär
mitt på ledskenorna.

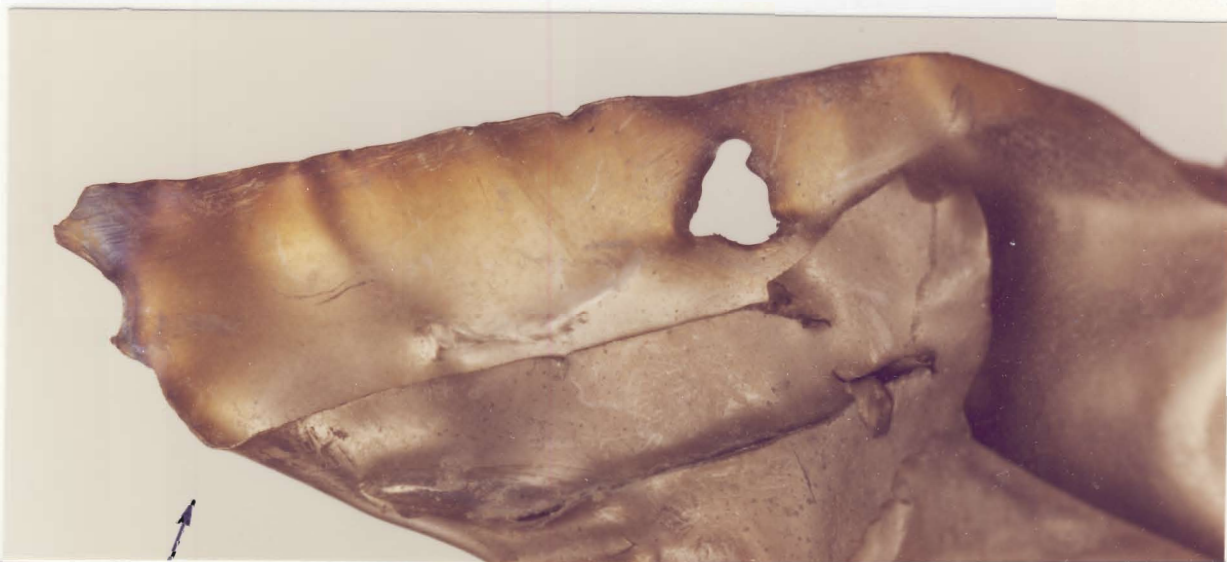
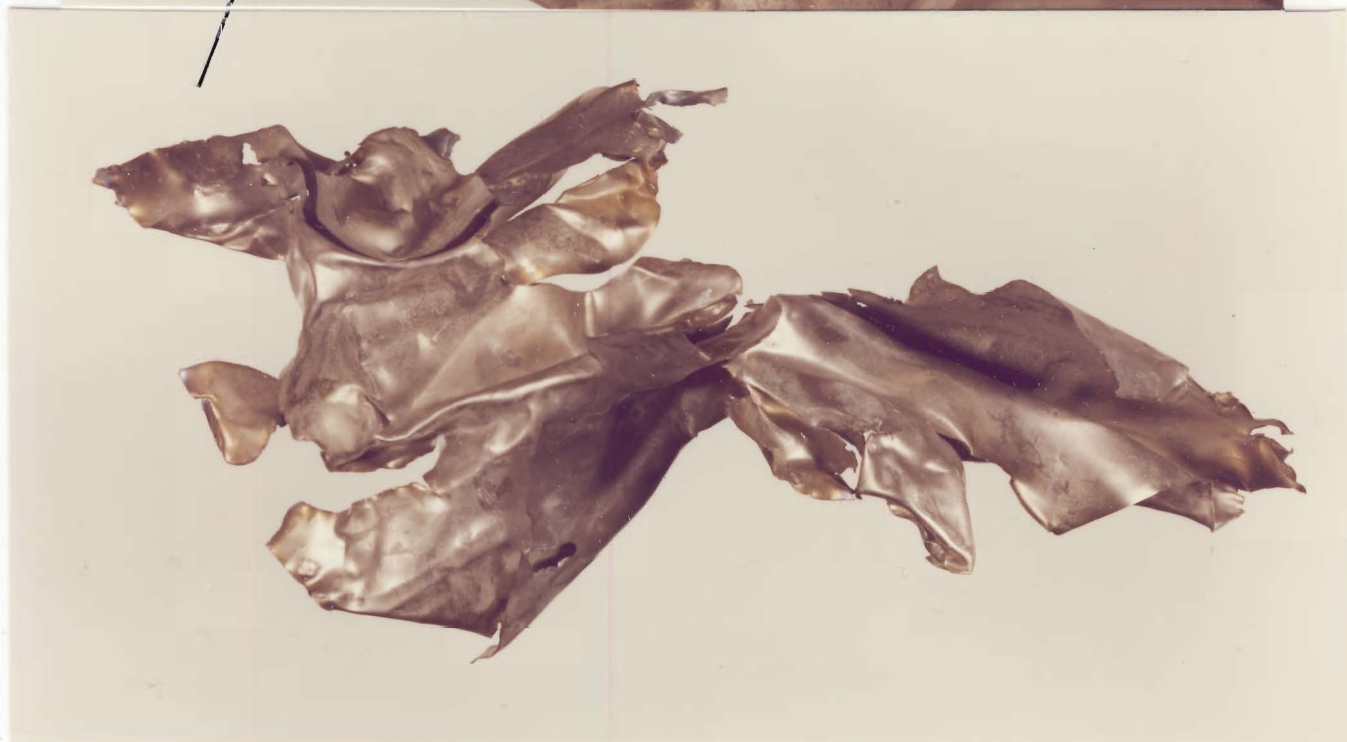
Fig 12 (Neg nr 26770 och 26771)
Titanplåt från strålningskydd. Ovanför syns en detalj av värmepåverkat område.

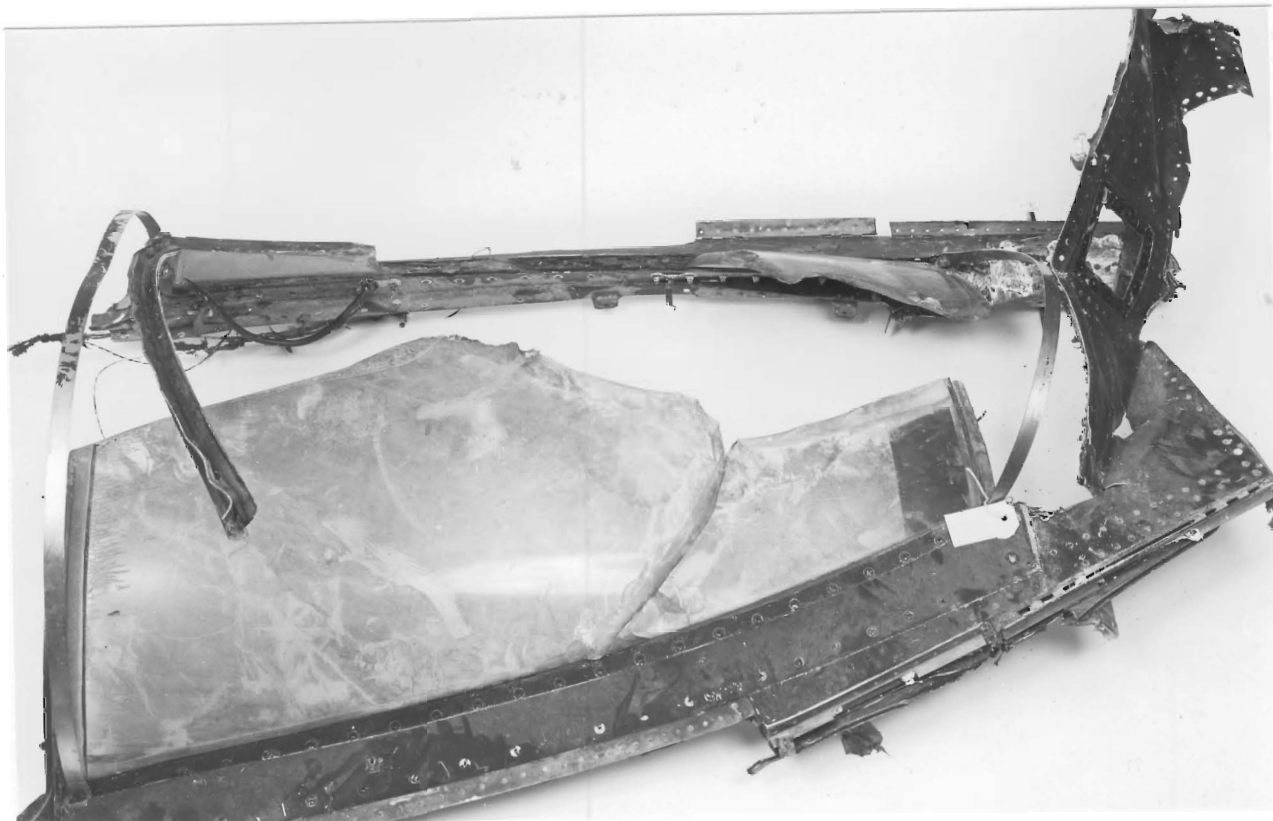
- ./.
- Frontrutan med sargar har avskilts från övrig flygplanstruktur, såsom visas i figur 13, bilaga 8. Akrylglaset har söndrats så kraftigt att endast frontrutans båda bågband hålles ihop höger och vänster sarg. Cirka 50 % av akrylglaset finns kvar. På aluminiumdetaljer är korrosionen bitvis kraftig. Tydliga tecken visar att brand förekommit, vilket man ser på kablage och allmän sotningsbild men framförallt på de värmeskador som akrylglaset uppvisar. Värmeskador på försträckt akrylglas ger sig till känna som ett krackeleringsmönster i glaset, se figur 14, bilaga 8. Genom försök har vi kunnat fastställa att akrylglaset exponerats vid temperaturen 700-900 °C under några få sekunder. Ett liknande krackeleringsmönster fanns på frontrutan till fpl 37.032, se laboratorierapport R-9280-2248-2, 1977-11-10. Värmeskadorna har uppkommit efter frontrutans söndring vilket visas av att krackelering finns på akrylglasets brottytor. Tidssekvensen visas även av att man hittat en stor glasbit från frontrutan som varken är sotad eller värmepåverkad, se figur 15, bilaga 9.

Fig 13 (Neg nr 26483)
Frontruta till fpl 37.092.

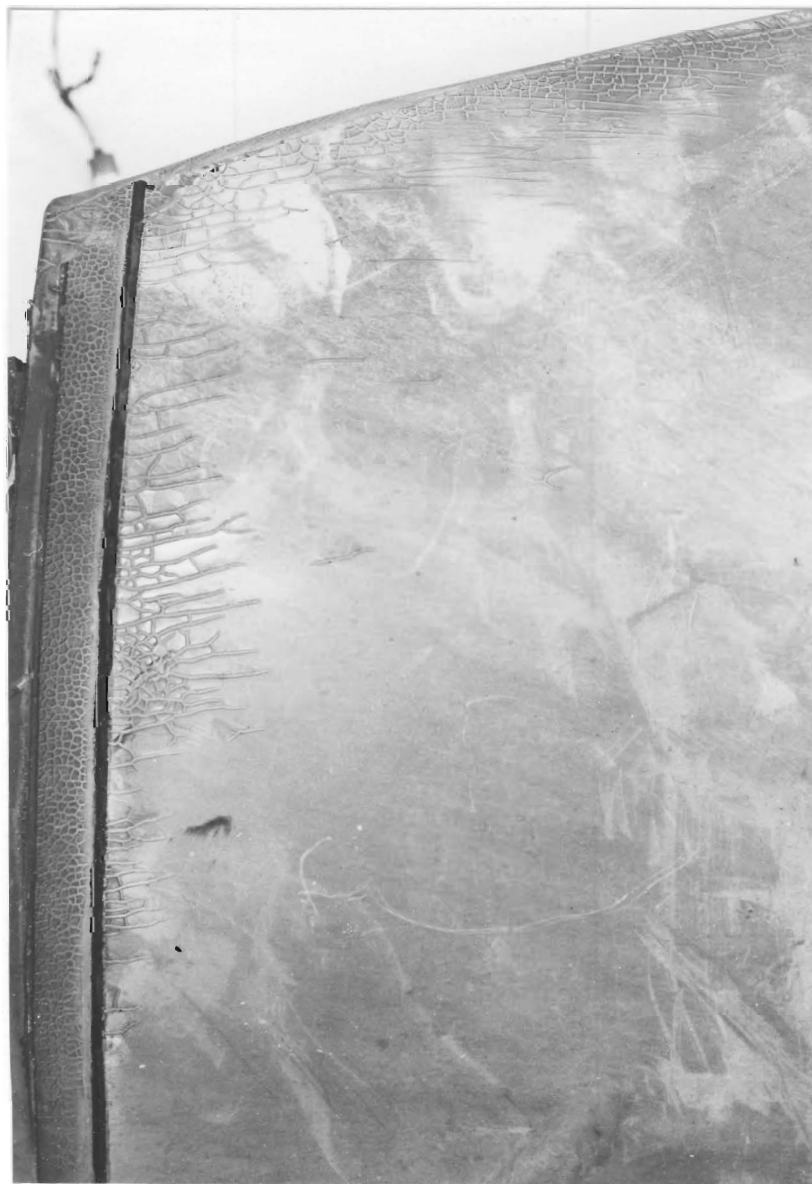
Fig 14 (Neg nr 26485) x 1
Detaljbild av krackelerat
akrylglas. Bilden är tagen
i bakkanten på frontrutan
i figuren ovan.

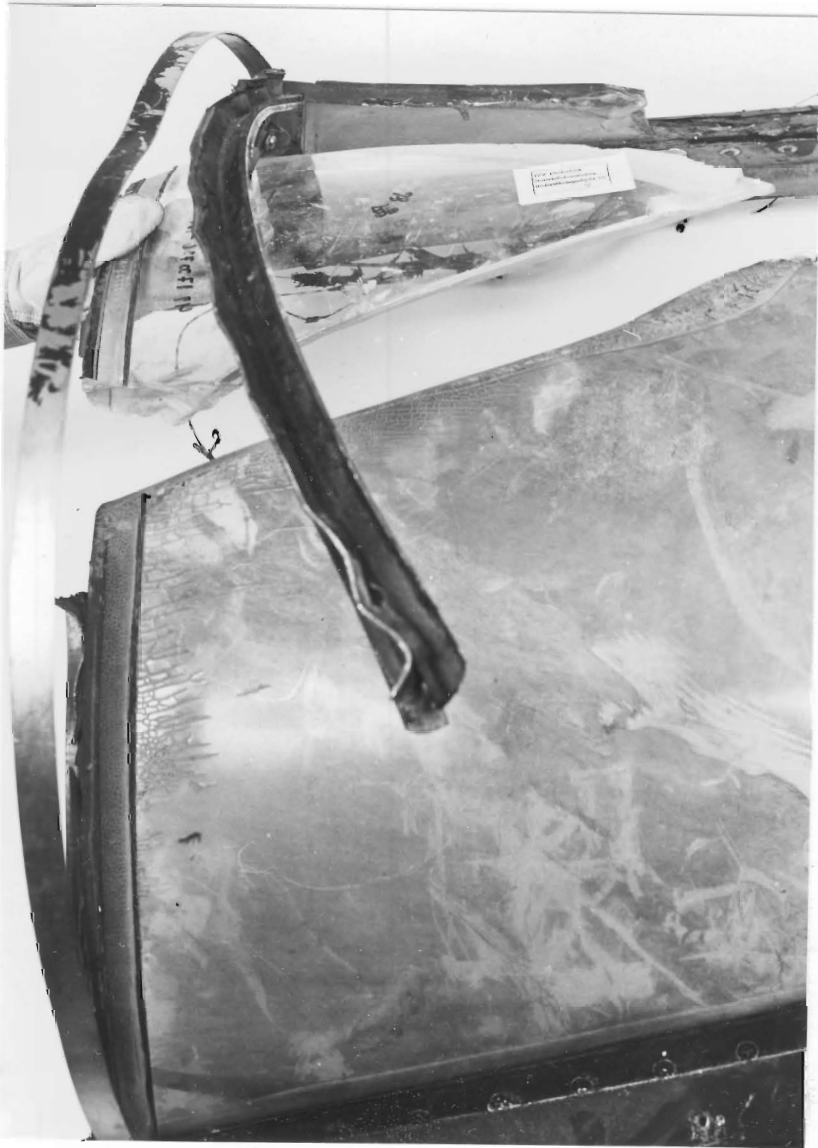
Fig 15 (Neg nr 26484)
Bilden visar ursprunglig placering för den
varken sotade eller värmepåverkade lösa glas-
biten.

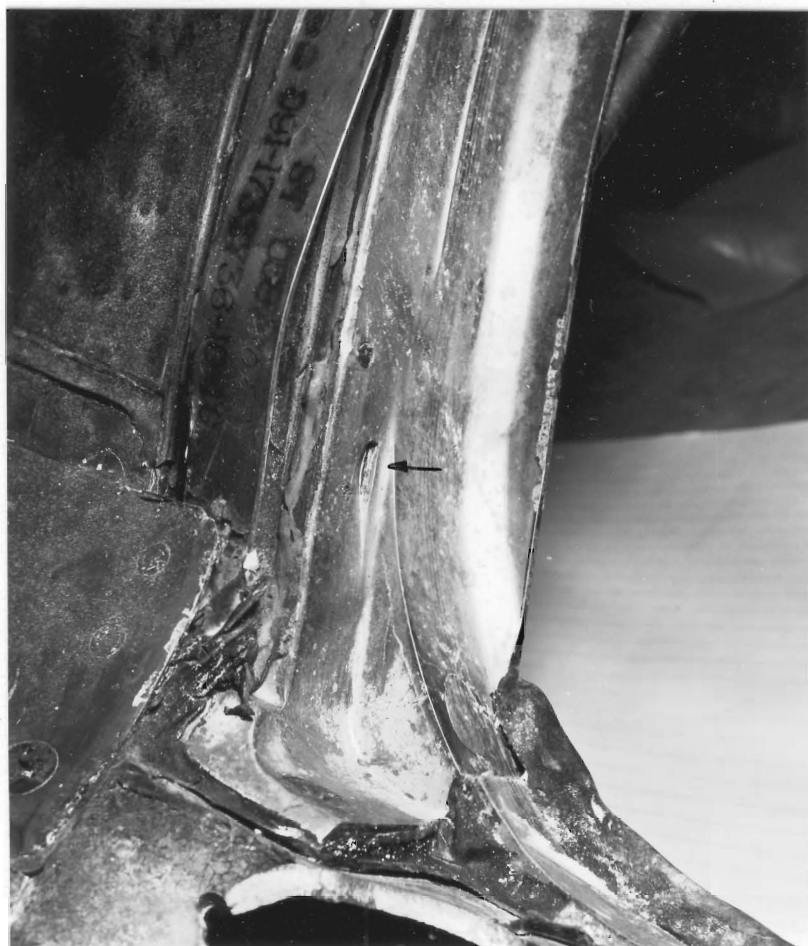
En detalj värd att notera i skadebilden är de i princip identiska intrycksmärken som finns på både höger och vänster sida i vinkeln mellan frontrutebåge och

Fig 16 (Neg nr 26754)
Pilmarkerat i figuren syns ett intrycksmärke
i vinkeln mellan frontrutebåge och sittbrunns-
sarg.

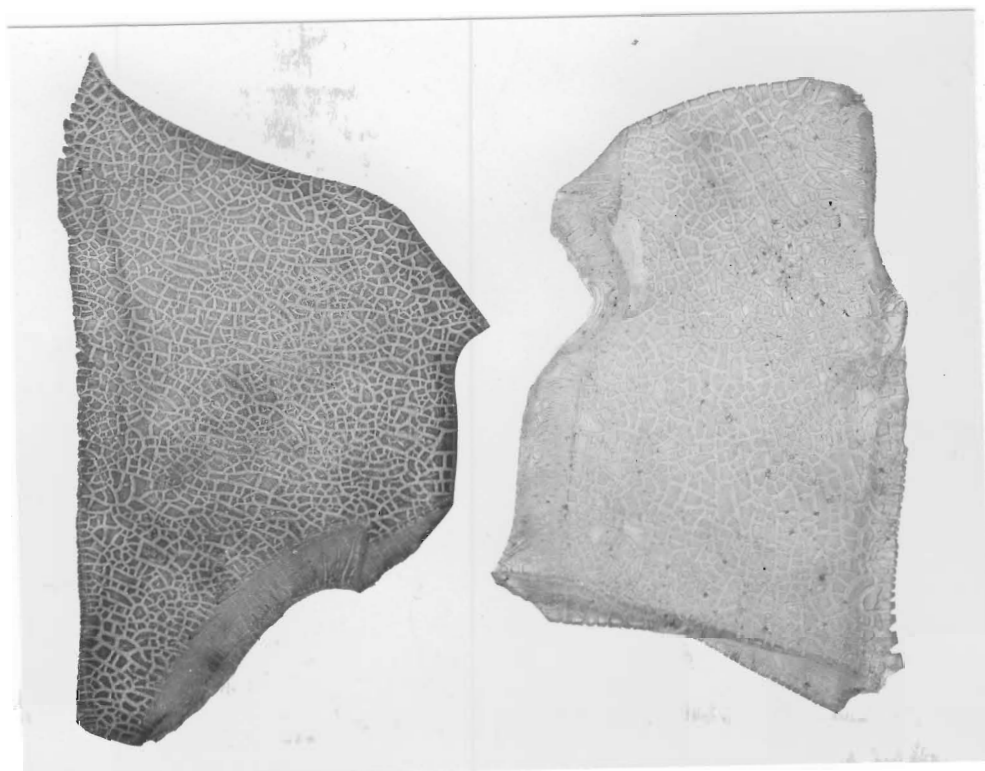
./. Två på båda sidor värmeskadade akrylglasbitar till flygplanets huv har bärgats, se figur 17, bilaga 10. Praktiska försök visar att krackeleringsmönstret kan reproduceras om motsvarande akrylglas utsättes för temperaturen 800-900 °C med acetylsyrgasläga under några sekunder. Värmeskadorna på de två glasbitarna visar tillsammans med skadebilden på frontrutan att huvan suttit kvar på flygplanet vid nedslaget i vattnet.

Fig 17 (Neg nr 26488)
Värmeskadade akrylglasbitar till huven.

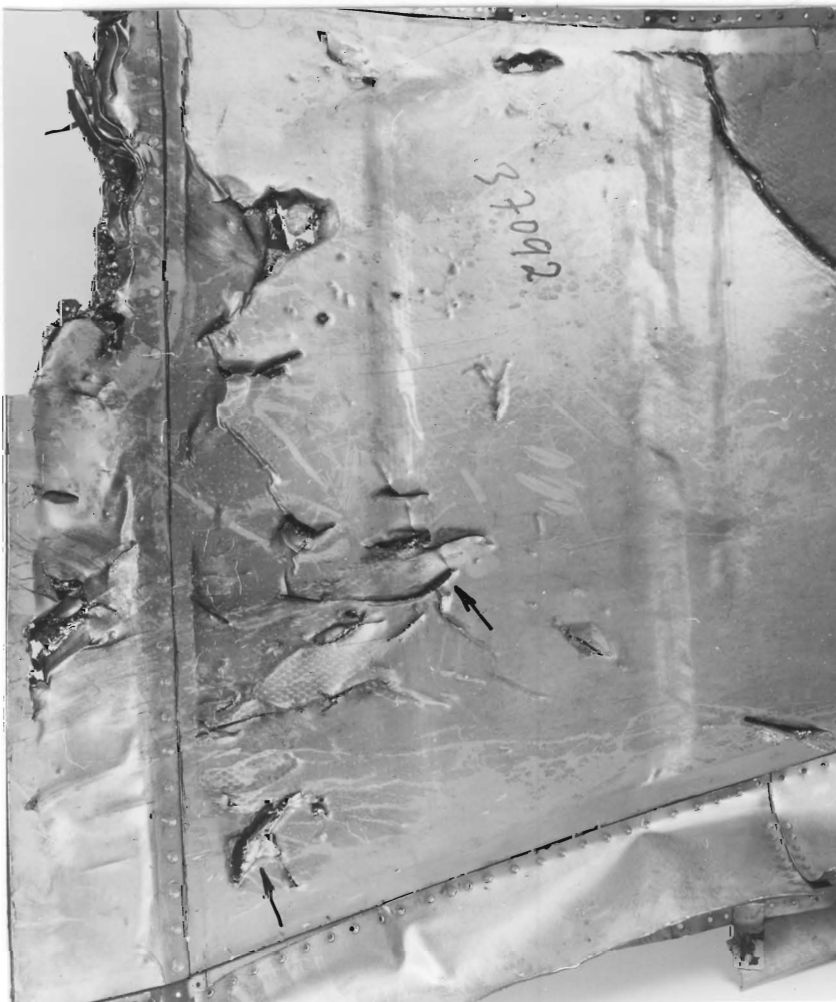
Fig 19 (Neg nr 26492)
Detaljbild av "byx-
benet". Två troliga
skador från kompressor-
skovlar är pilmarkerade.
(Även här fotograferat
i upp och nervänt läge.)

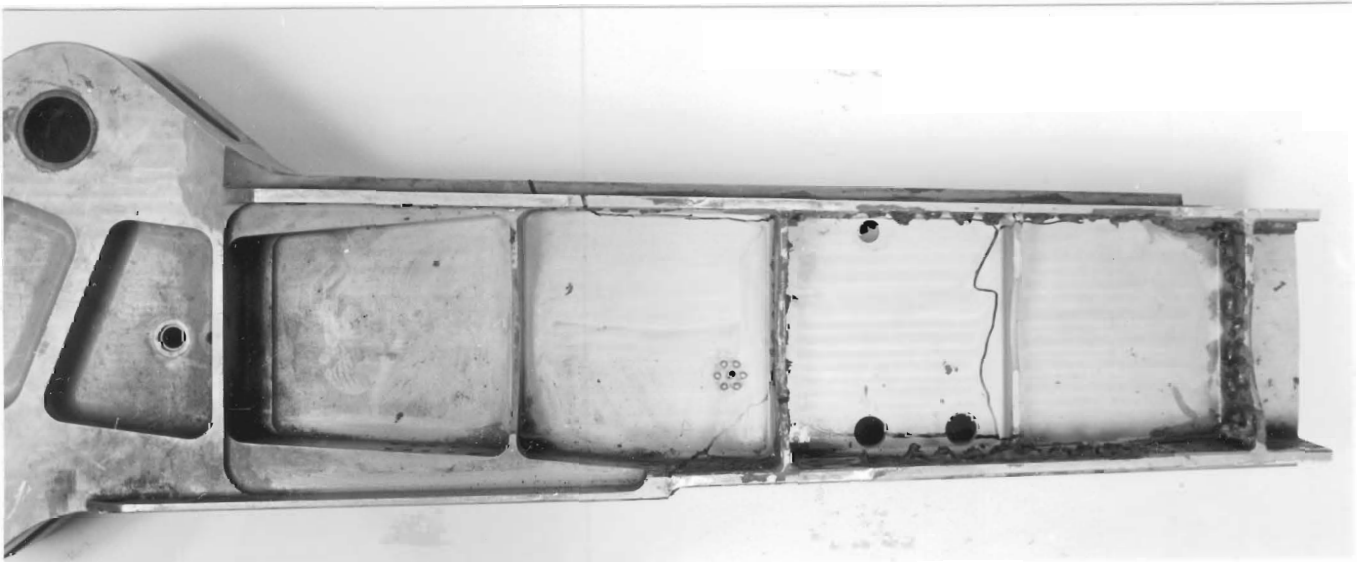
Huvudbalkens brottytor har granskats med hjälp av binokulärmikroskop vid 10 och 40 x förstoring. Därvid har konstaterats att brott har skett genom undre flänsdelen 67 cm från nedre vingkoppelbultens centrum. Sprickan har följt övergången undre fläns-liv utåt ringen ca 35 cm. Där har brott skett upp genom livet mot övre flänsen. Sprickan har sedan följt övergången övre fläns-livinåt kroppen och genombrutit övre flänsen 50 cm från övre vingkoppelbulten. Övre och undre panelplåtar vid balken har fläcks isär varvid ytterligare bristningar skett i balkens liv i riktning utåt vingen vid övergångarna till övre och nedre fläns.

Fig 1 (Neg nr 25601)
Vänster vingbalk med sprickutvecklingen markerad sedd framifrån. (Icke förstärkt balk har använts.)

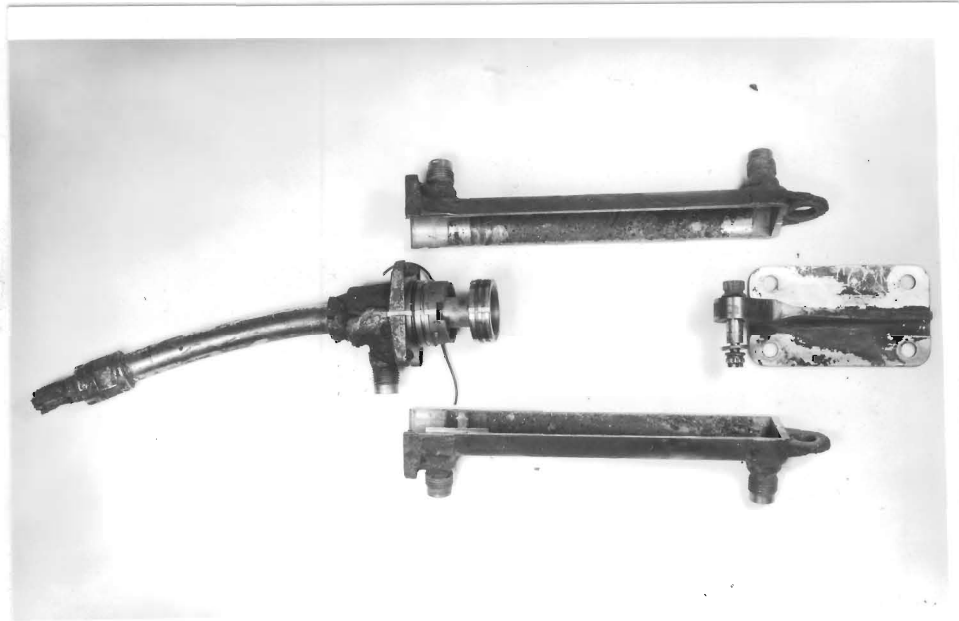
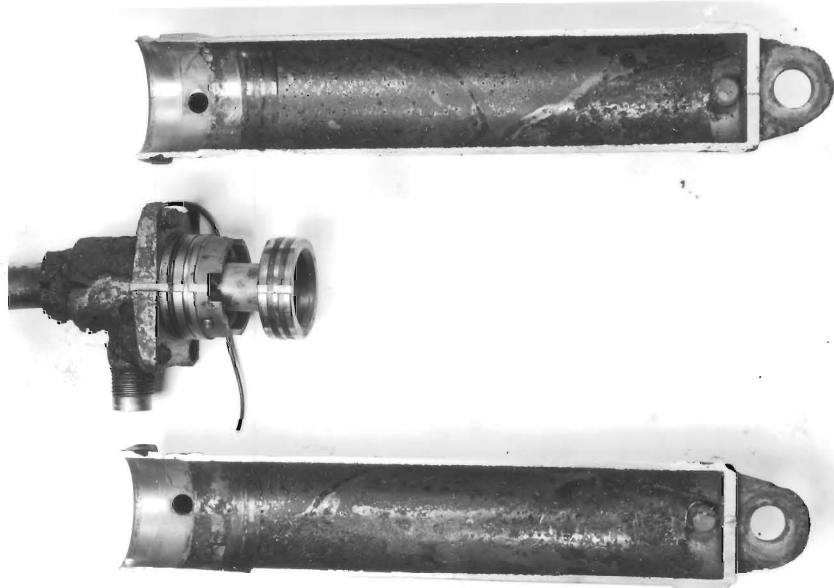
Motor RM8A # 9030 Manövercylinder # 9033

Fotona visar kolvstångens läge vid undersökningen, vilket också motsvarar det läge som den haft i vattnet. Läget vid undersökningen var 14 mm från utskjutet läge men deformationsmärken på kolvstången antyder att läget, då bockningen av stången inträffade, var ca 28 mm från ändläget. En spricka i manövercylinderns fästplatta mot ebk tyder på en belastning i sidled som även motsvaras av riktning av kolvstångsdeformationen.

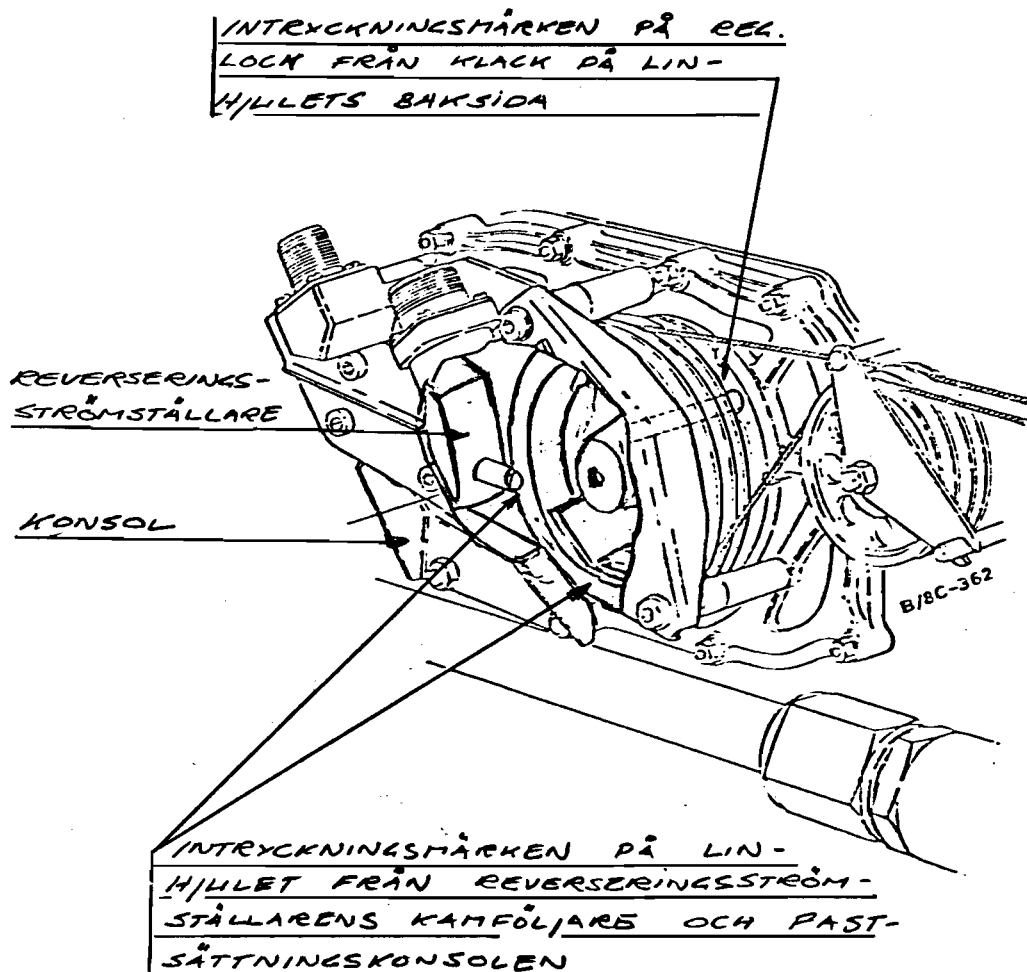
SKADORNA PÅ LINHJUL OCH REGULATORLOCK
VISAR ETT MUNSTYCKLÅGE, MUV N 40°. DETTA
STÄMMER VÄL ÖVERENS MED SKADEBILDEN PÅ
MANÖVERCYLINDER # 9033 SOM ÄR PLACERAD NÄR-
MAST ÅTERFÖRINGSSYSTEMETS INFÄSTNING TILL
EBK REGLERCYLINDER

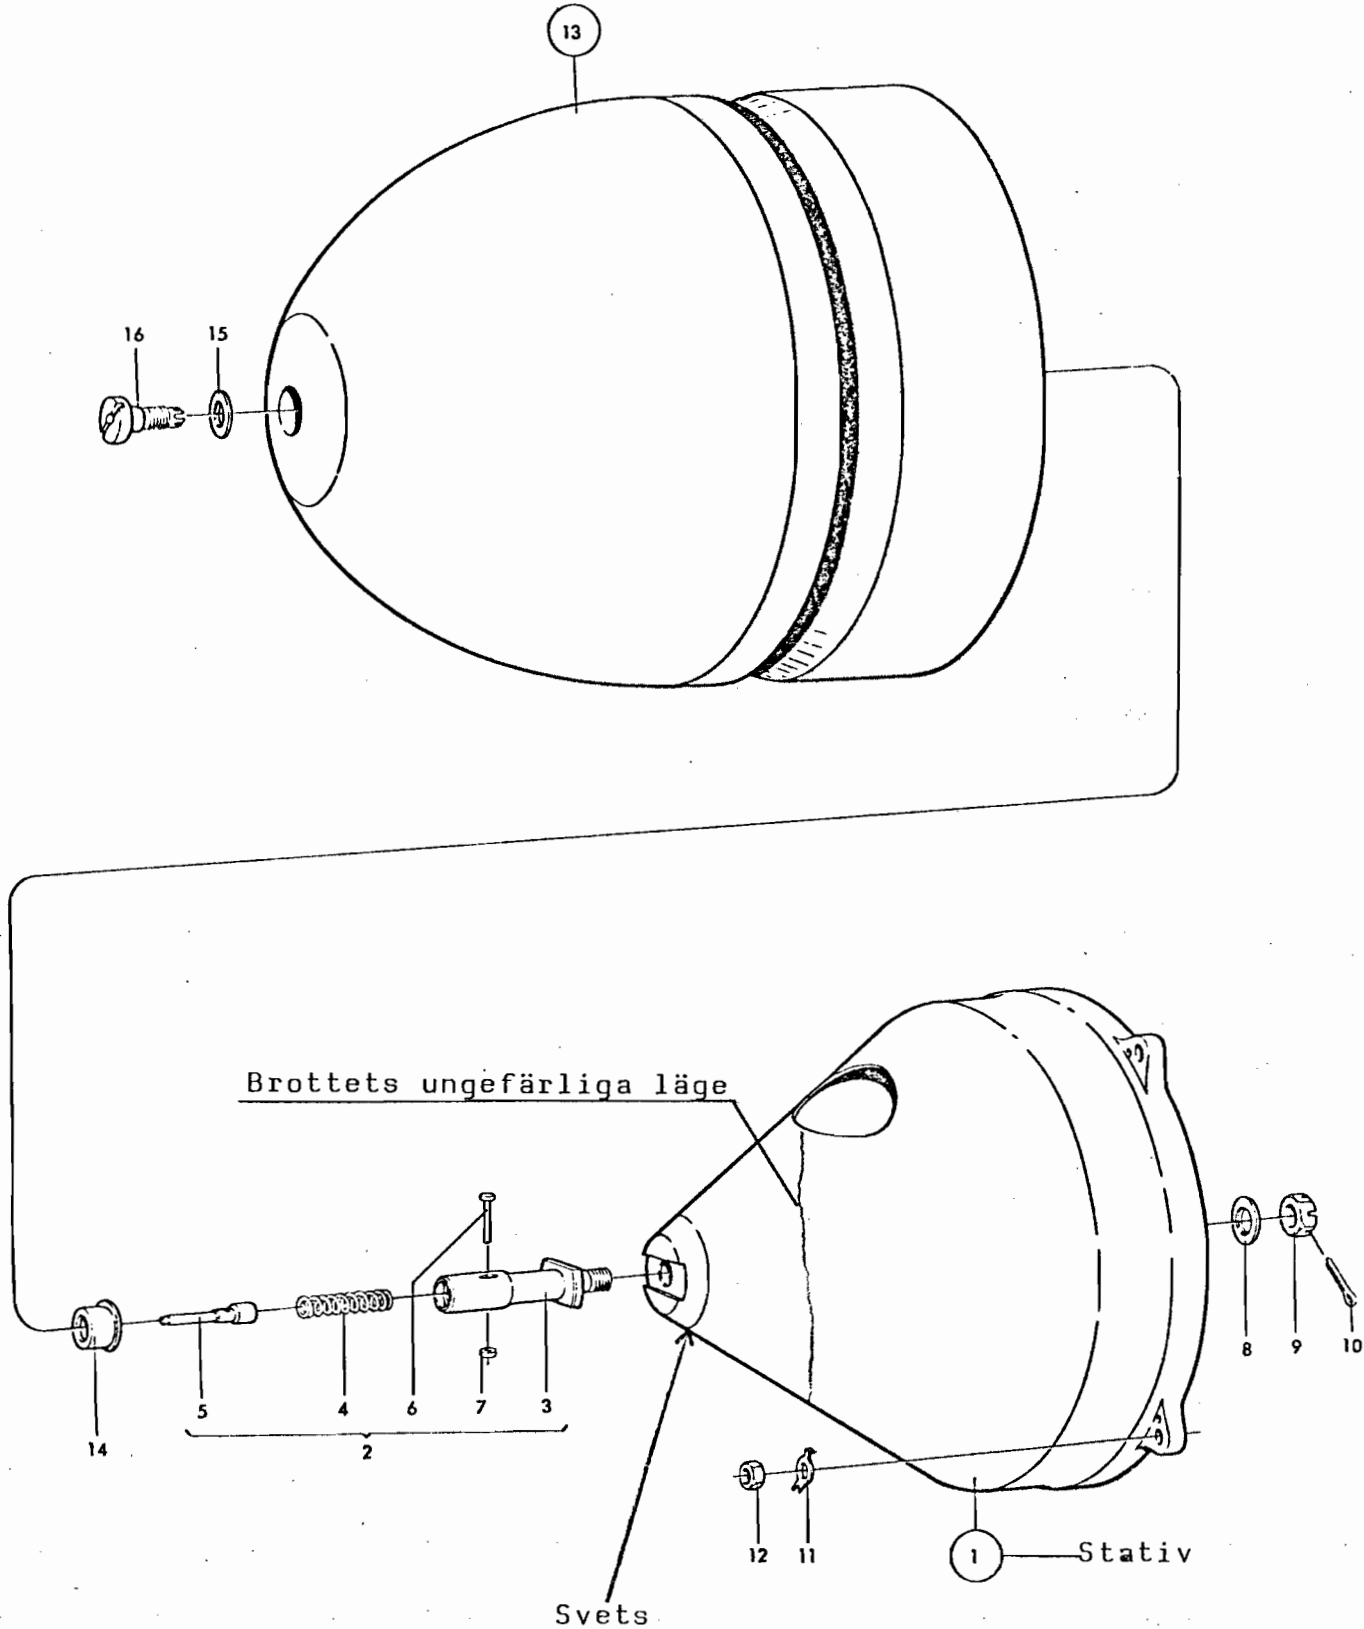
Bilaga 1 är ett utdrag ur motor RM8 reservdelskatalog där stativet visas och där den tidigare kritiska svetsen är markerad. Främre delen av stativet saknas som framgår ur figur 1, bilaga 2. Brottet ligger i höjd med inspektionshålet på stativet, och är inritat ungefärligt i bilaga 1. Brottytorna är belagda med svåravlägsnade korrosionsprodukter och hård lera. Inga tecken tyder dock på att någon form av utmattning förelegat.

Fig 1 (Neg nr 26810)
Stativet till inloppskåpan fotograferat fram-
ifrån. Som bilden visar saknas främre delen av
stativet.
