Slutrapport RS 2022:02

NATALY – arbetsplatsolycka med dödlig utgång den 25 mars 2021, utanför Landsort, Stockholms län

Diariennr S-62/21

2022-03-02

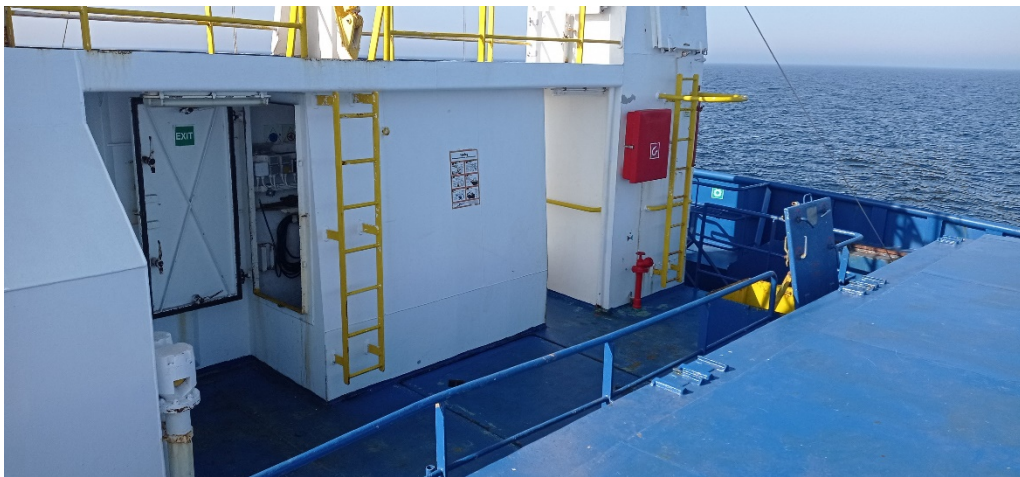
Lastrummet nåddes via lejdare i trunkliknande nedgångar, en på förkant av lastrummet (se fig. 2) och en på akterkant. Nedgångarna nåddes genom en manlucka, som ska hållas stängd om utrymmena inte konstaterats vara riskfria. Längst nere i nedgångarna fanns en öppning i form av ett dörrhål från nedgången ut till lastrummet. Det fanns ingen dörr till öppningen, och för att förhindra att last i form av bulkprodukter vällde in i nedgången fanns trävirke som monterades i spår i dörrhålets sida (se fig. 3 och 4). Trävirket fungerade således som en otät avskiljning mellan nedgång och lastrum. Nedgången får därmed i ventilations-teknisk bemärkelse betraktas som en del av lastrummet.

Fig. 2. Bilden är riktad snett föröver åt styrbord från lastluckan. Luckan till den förliga nedgången är öppnad och syns till höger i bild. Bild: rederiet.

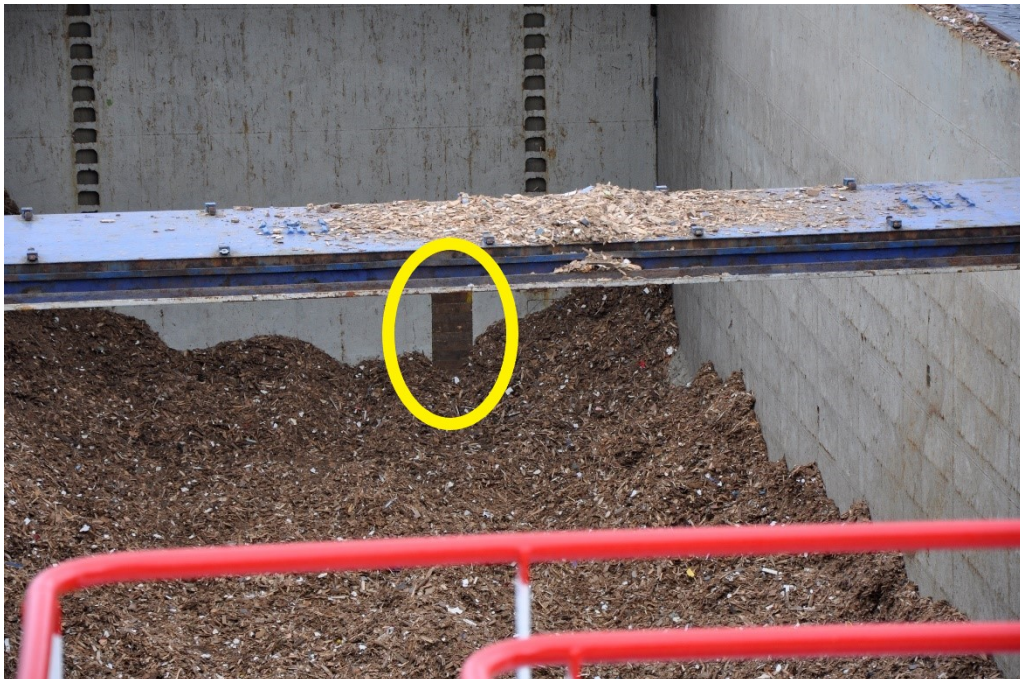
Fig. 3. Bilden, som är riktad förut från akterkant av lastrummet, visar lastrummet efter att en stor del av lasten lossats. I mitten av bilden syns utgången (markerad med gult) från den förliga nedgången ut till lastrummet. Trävirket som ska hindra lasten från att hamna i nedgången är fortfarande monterat i spåren i dörrhålet. Insidan av dörrhålet ses i fig. 4.

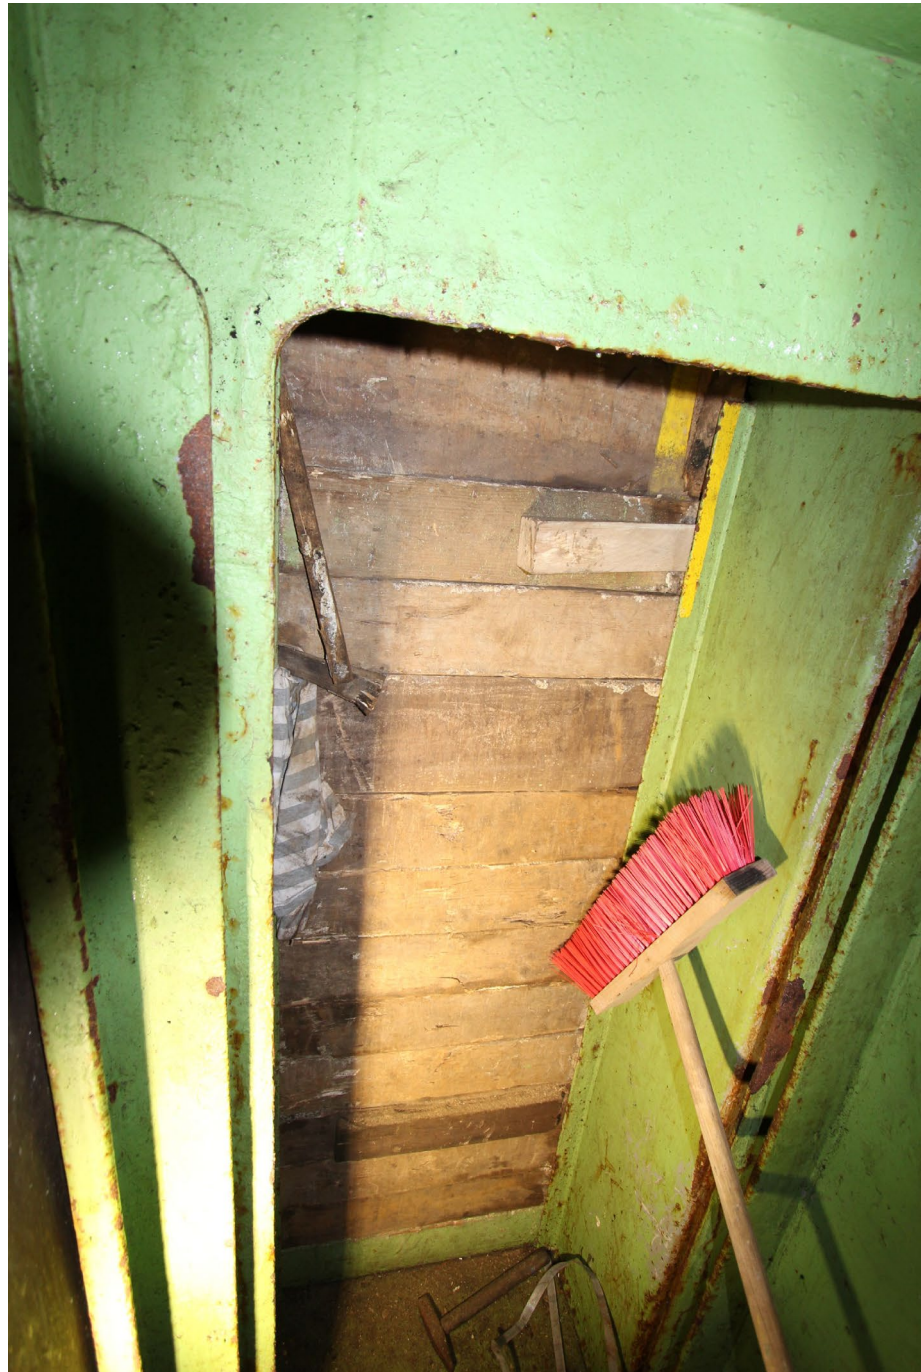
Manluckorna till nedgångarna var kvadratiska med måtten 75 x 75 cm. Lejdaren byggde ut 19 cm, och det användbara utrymmet mellan lejdaren och det motsatta skottet var således 56 cm (se fig. 5). I nedgången fanns också brandsläckare och några avsatser, vilka minskade tillgängligt utrymme ytterligare. Nedgångens djup var 7,80 m. Längst ner i nedgångarna förvarades en del utrustning som användes vid rengöring och sopning av lastrummen tillsammans med trävirket till dörrhålet (se fig. 6). Bland utrustningen fanns enligt vissa vittnesuppgifter också en lampa för att ha till hands vid behov.

Fig 4. Den temporärt uppbyggda väggen i dörrhålet från lastrumsnedgången in till lastrummet. Bilden är tagen i botten på nedgången och visar insidan av dörrhålet som syns i fig 3. Bild: Polismyndigheten.

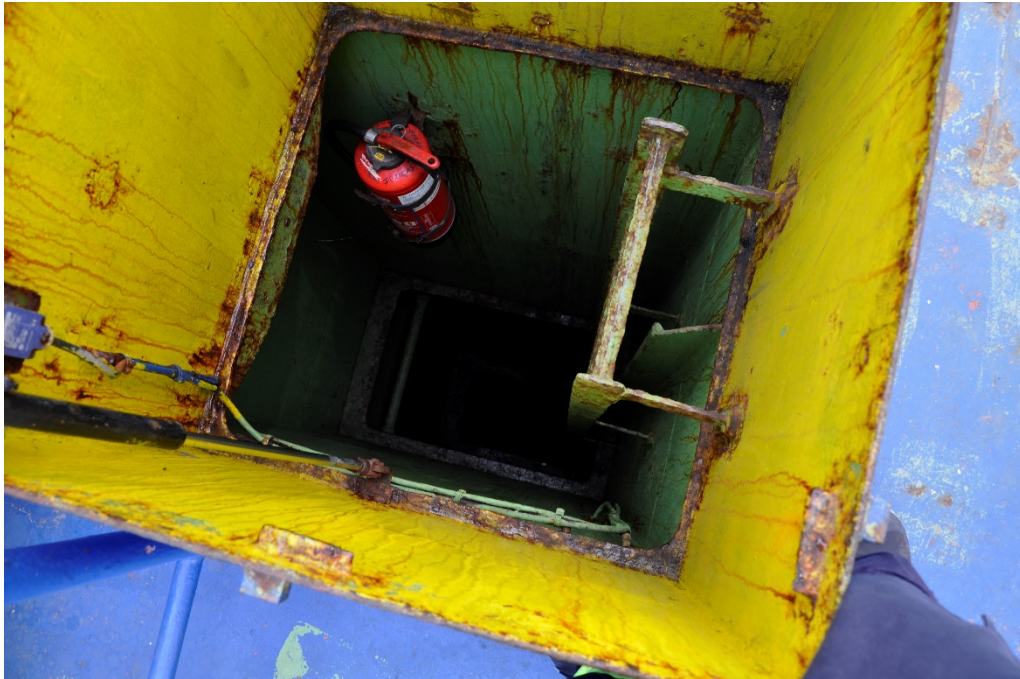
Fig 5. Den förliga nedgången sedd uppifrån.

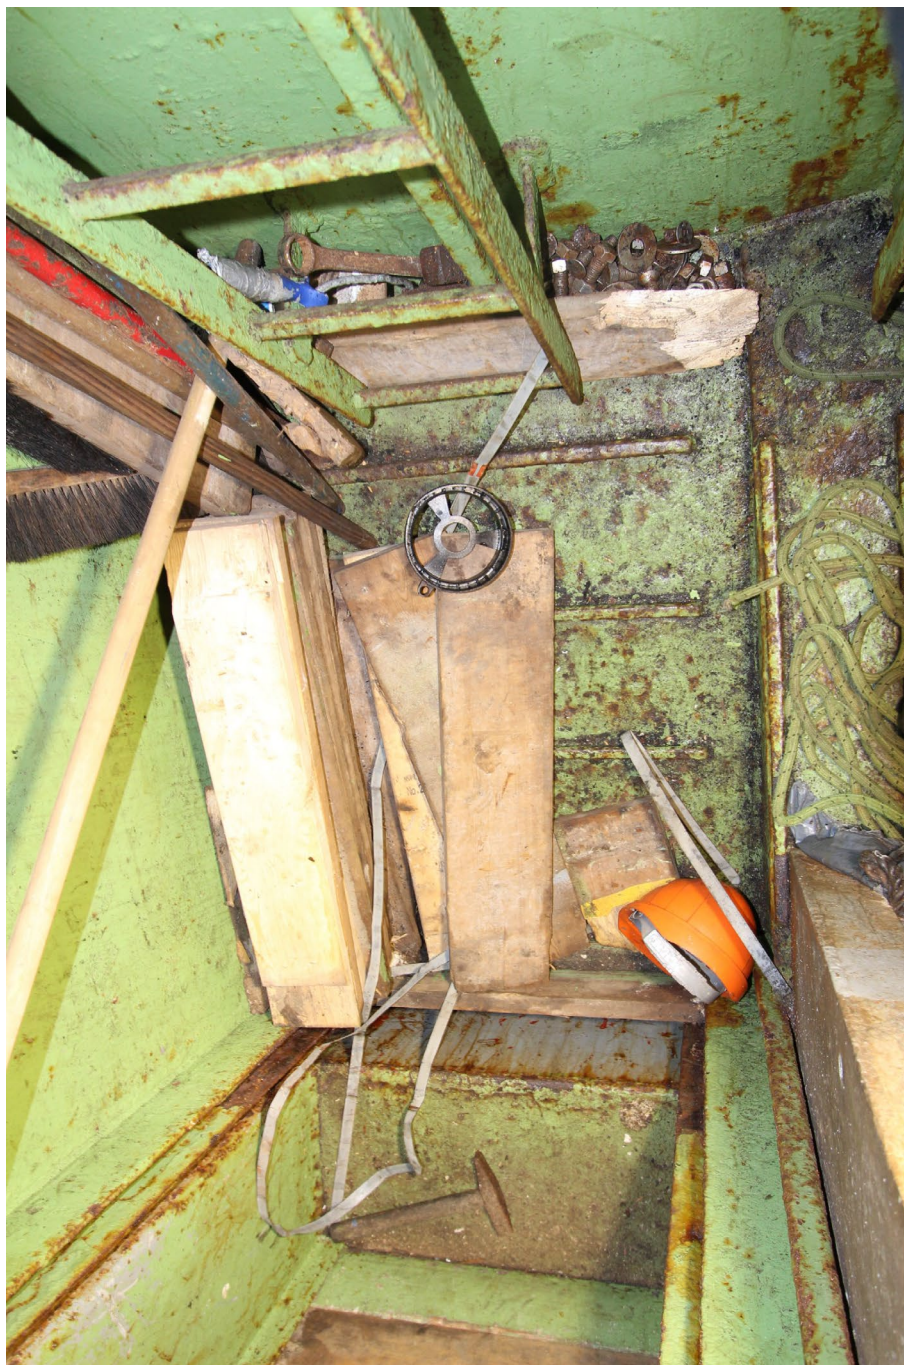
Sammanfattningsvis är slutsatsen att resultatet av obduktionen talar för att den omkomne utsatts för svår syrebrist och att dödsorsaken är kvävning.

Fig. 6. Botten av lastrumsnedgången, sedd uppifrån. Det var här den förolyckade matrosen hittades. Bild: Polismyndigheten.
