STATENS HAVERIKOMMISSION

Rapport om
luftfartshändelse 1987-05-31
Stavhult, G län
Ärende SE-TKL 31/87

1987:74

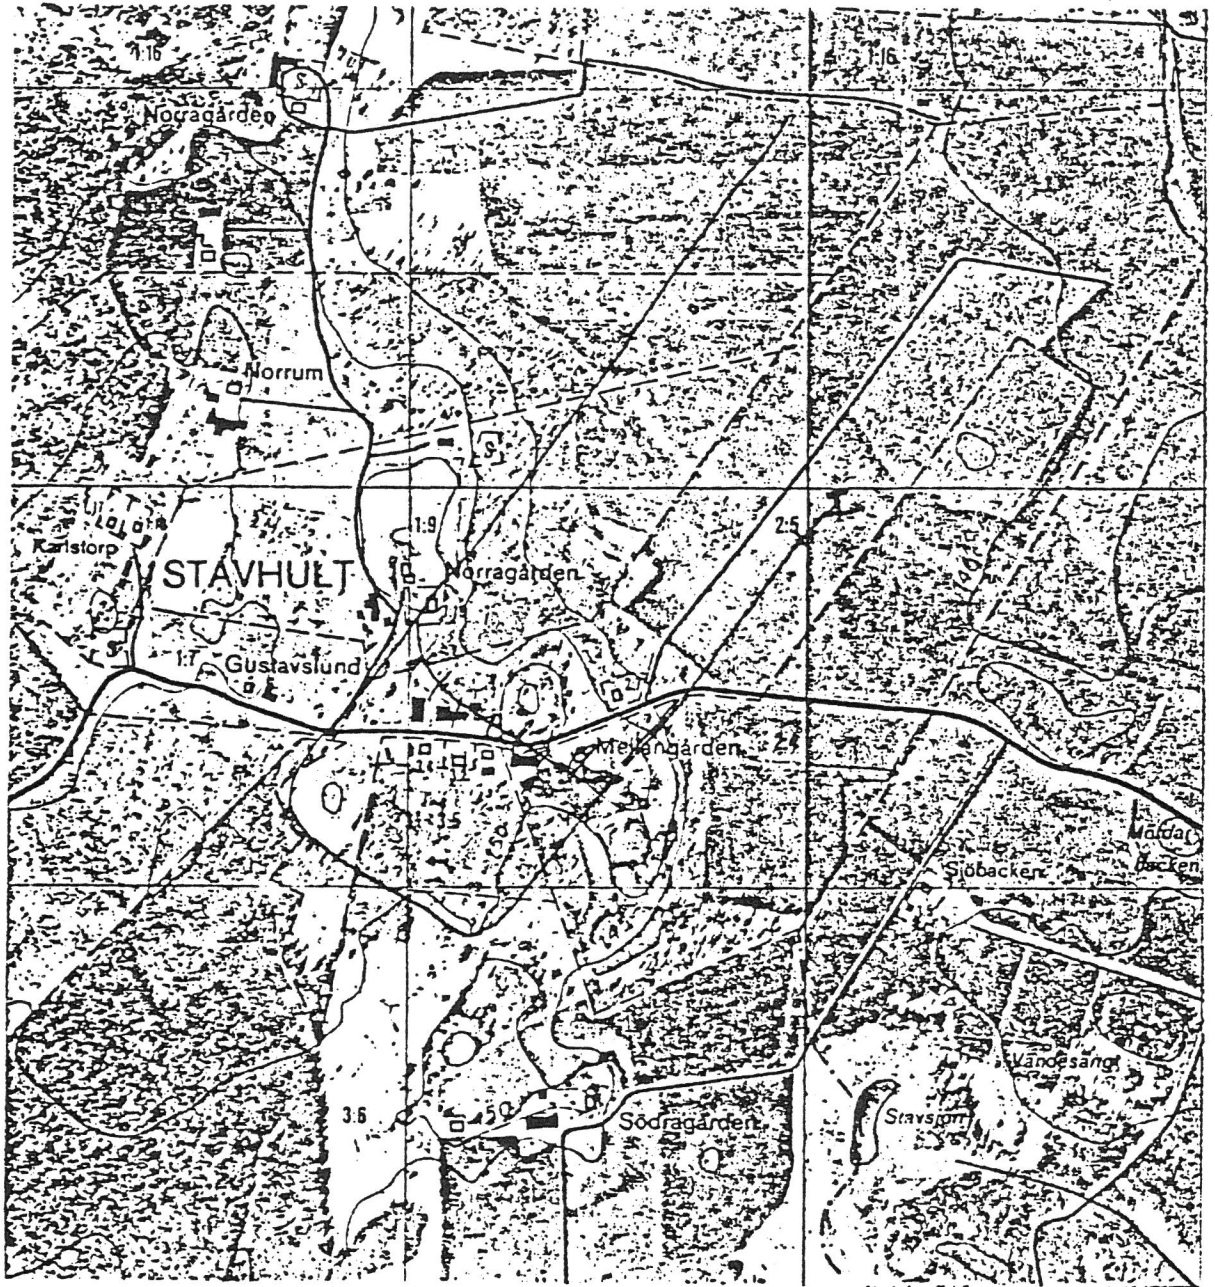
BILAGA 2

Haveriet inträffade vid utelandning på en åker 35 m under startflygplatsens nivå. Se bilaga 2.
