STATENS HAVERIKOMMISSION

Rapport om
Luftfartshändelse 1987-07-07
Laxå flygplats, T län
Ärende SE-TFL 30/87

1987:76

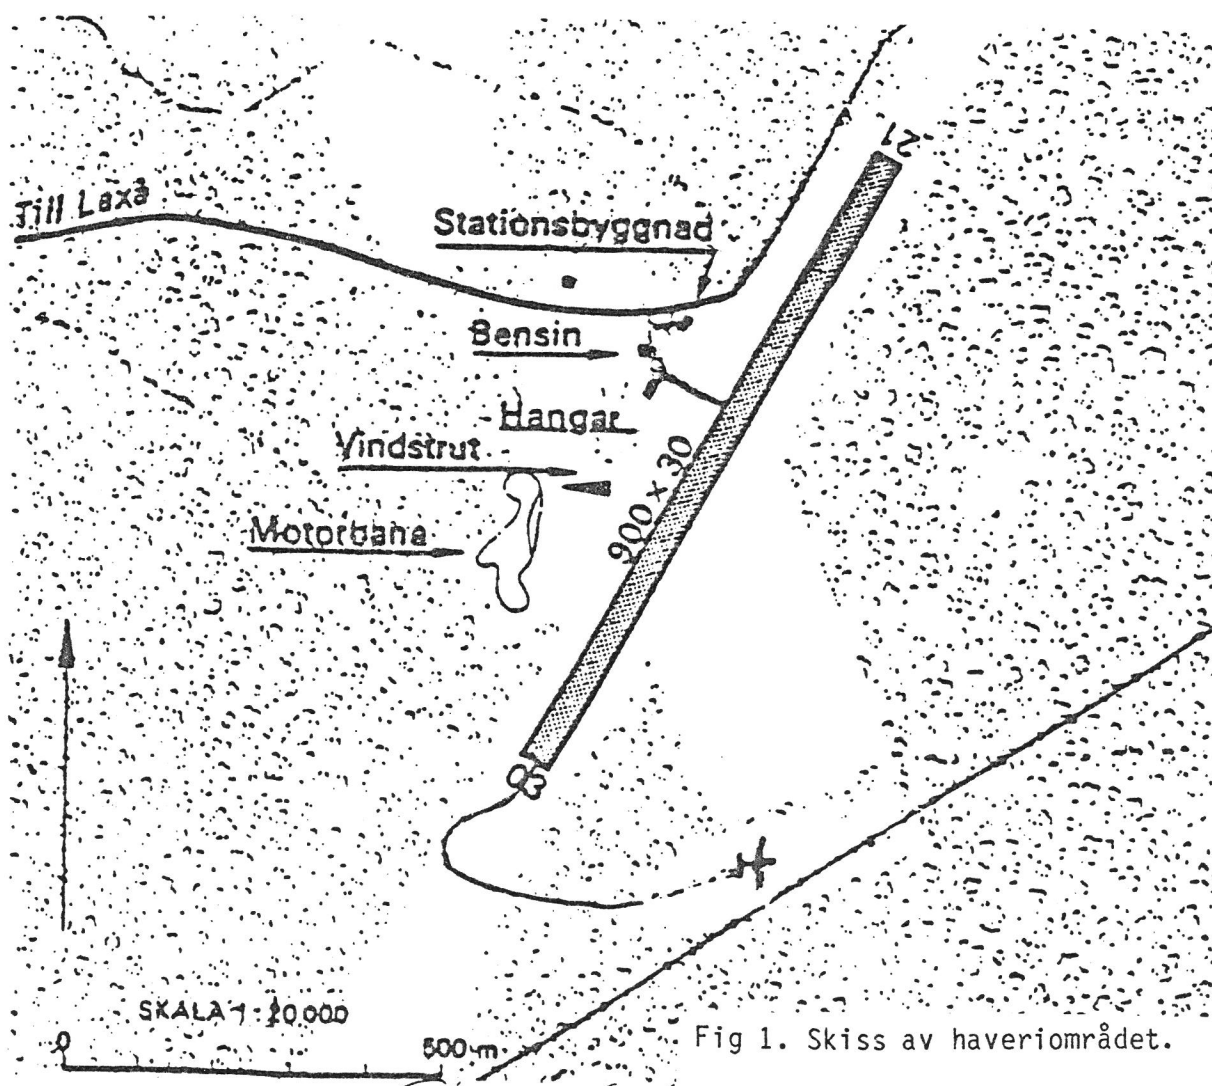
Haveriet inträffade vid segelflygstart från Laxå flygplats omkring 300 m ESE banände 03. Se fig 1.
