STATENS HAVERIKOMMISSION

Rapport om
Luftfartshändelse 1987-06-06
Karmansbo, U län
Ärende SE-TRK 27/87

1987:71

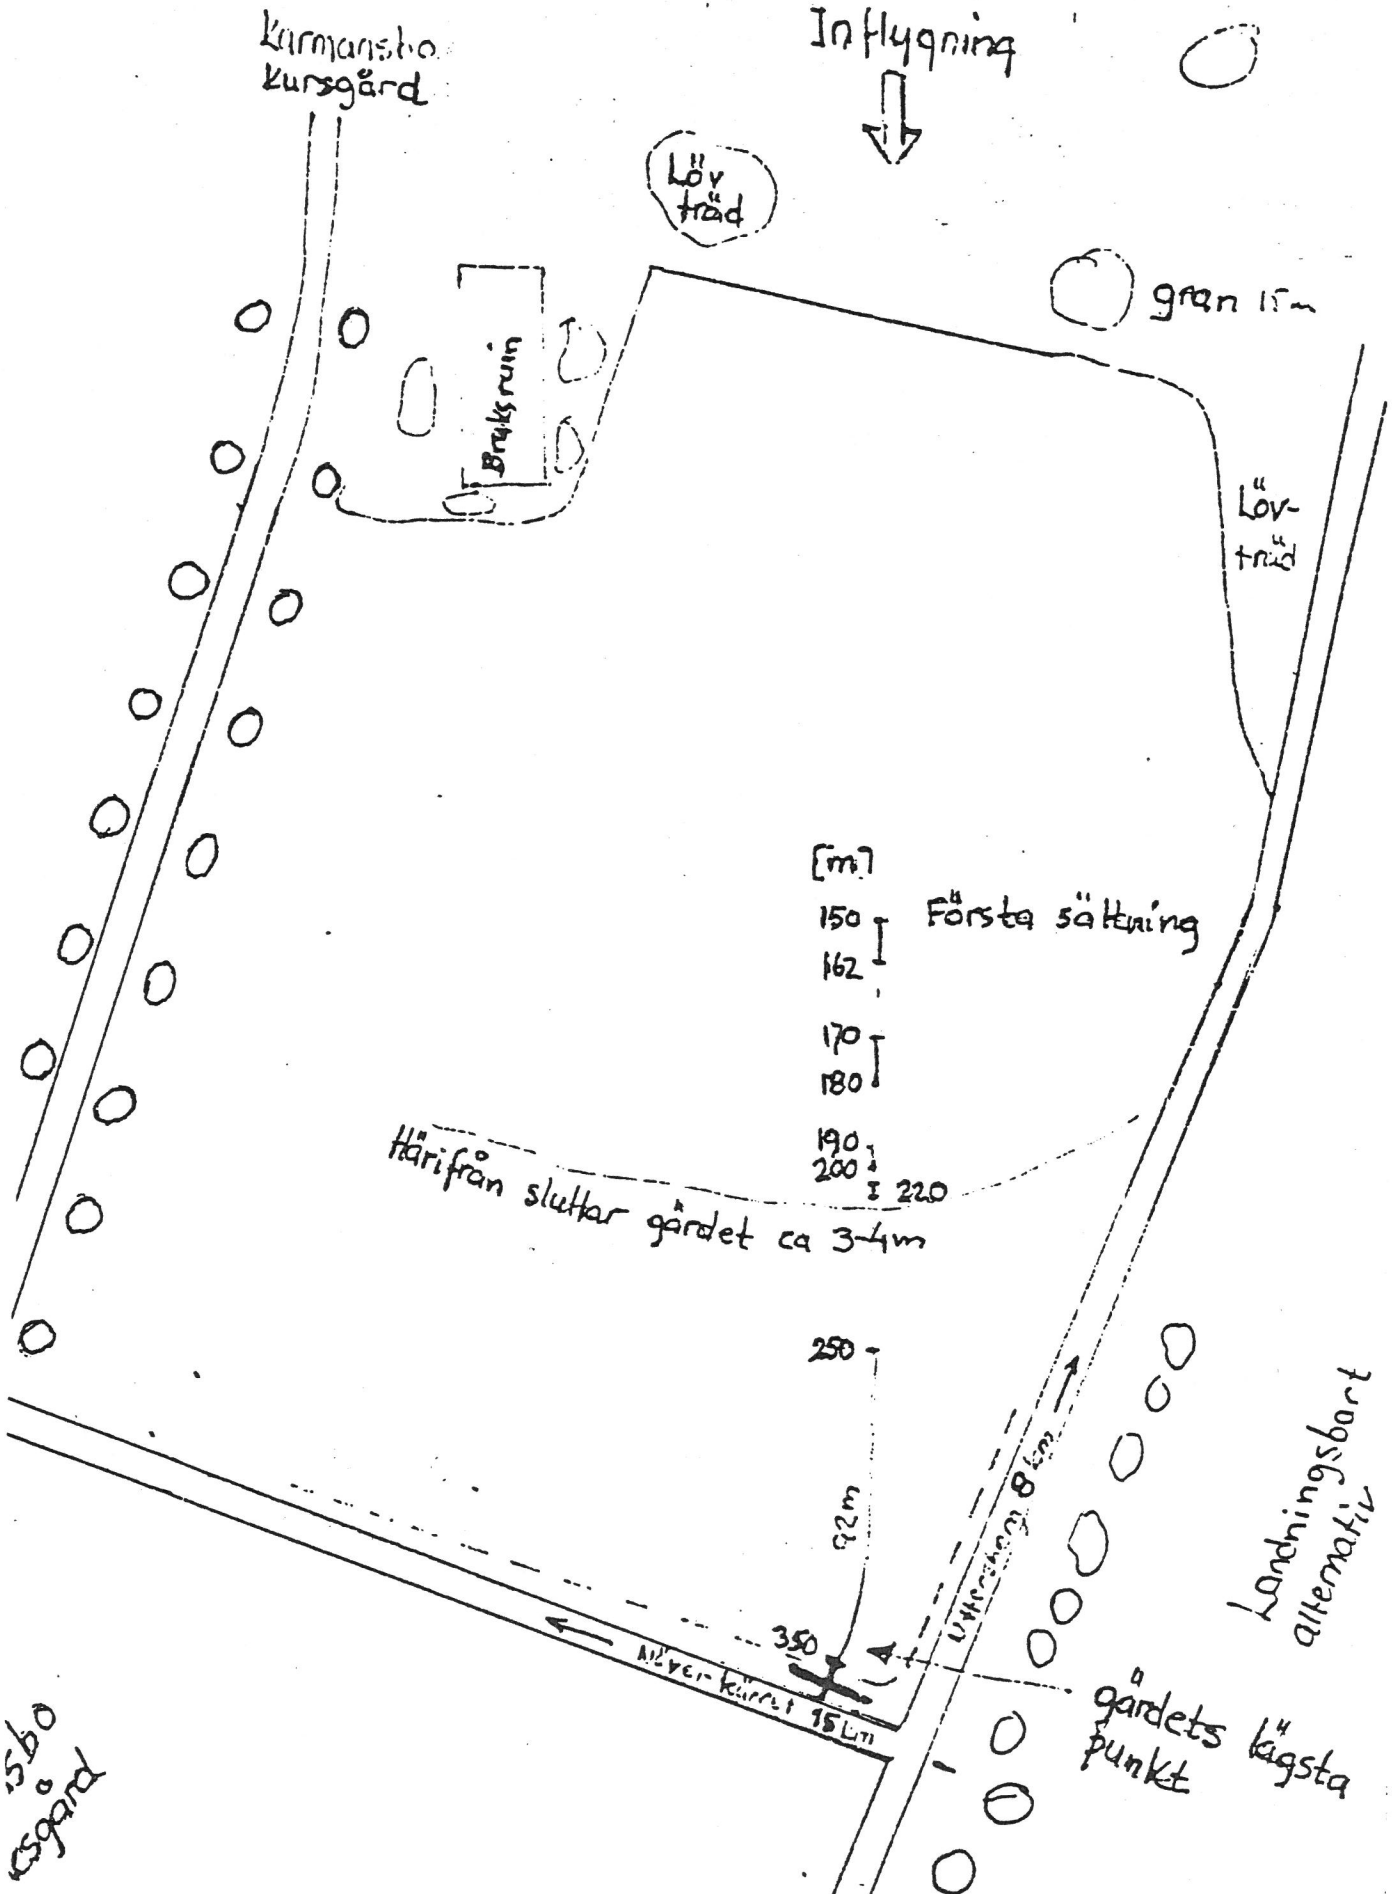
BILAGA 2

Haveriet inträffade vid utelandning på kortbevuxen åker, som slutade något utför. Åkern begränsades i landningsriktningen av träd vid hitre och av ett dike vid bortre kanten. Se bilaga 2.
./.
