STATENS HAVERIKOMMISSION (SHK)
BOARD OF ACCIDENT INVESTIGATION

Rapport C 1988:32
Luftfartshändelse 1987-07-09
Ekeby, M län
SHK ärende SE-TFN 22/87

SAMMANFATTNING AV UTREDNINGSRAPPORT C 1988:32
Ärende SE-TFN 22/87.

Luftfartyg typ:	KA 6E
Haveriplats, datum:	2 km S Ekeby 1987-07-09 kl 12.30
Väder:	Vind 210 grad/15 knop. Moln 4/8 Cu på 950 m. Mycket stark termik.
Typ av flygning:	Allmän flygträning
Antal ombord:	1
Personskador:	Lindriga
Skador på luftfartyget:	Totalhaveri
Förarens ålder, certifikat:	32 år, S-certifikat
Förarens totala flygtid:	136 timmar

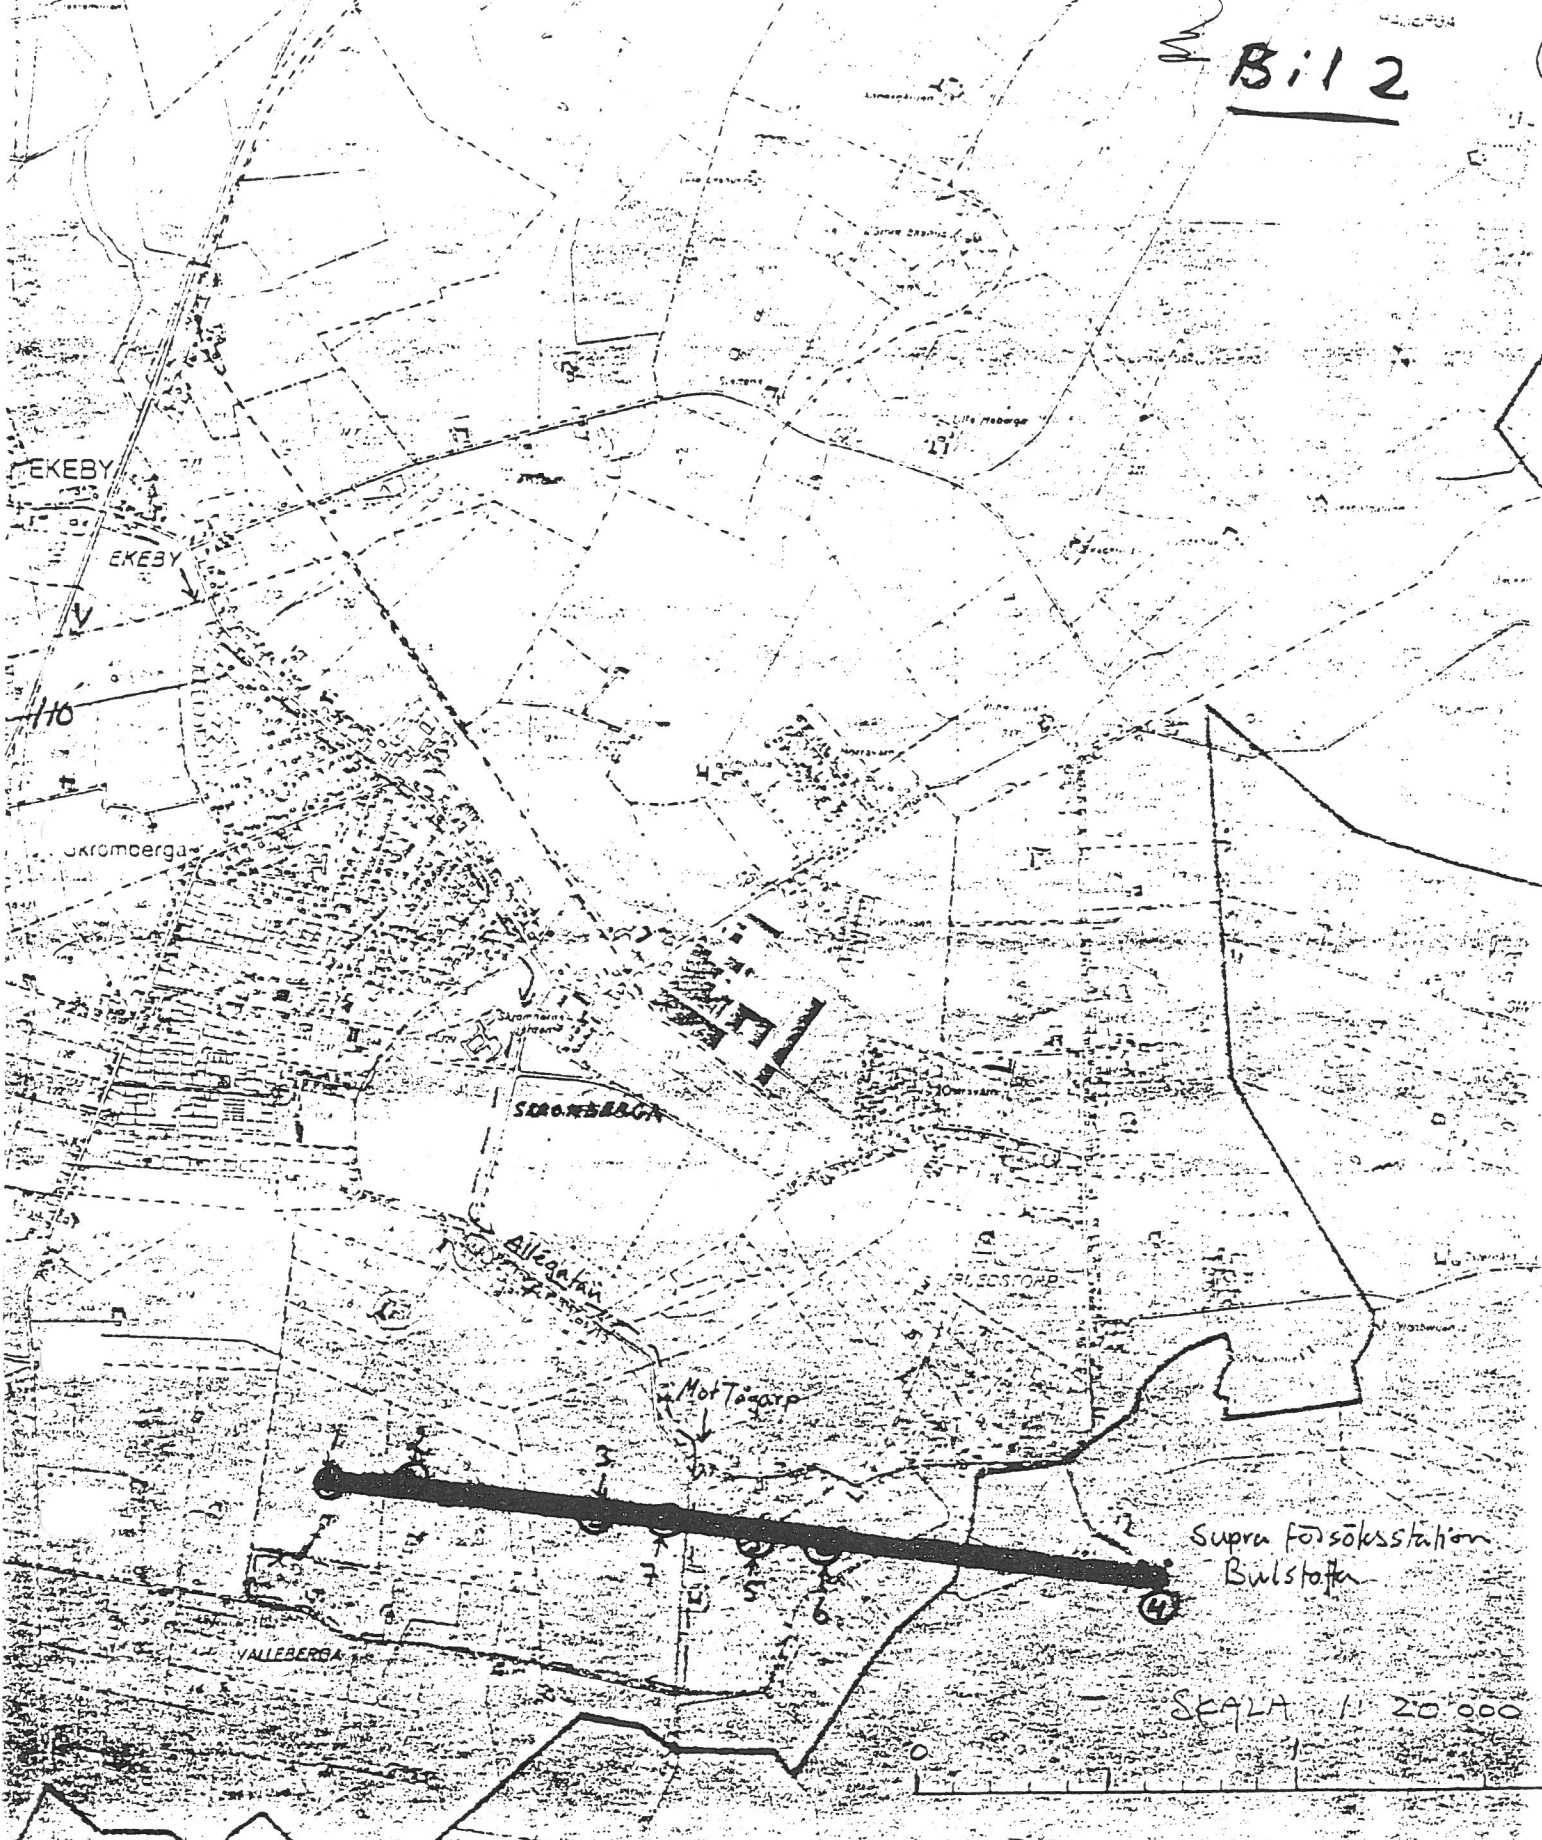
- ① FLYGKROPP MED AVBRUTET STJÄRT PARTI (HÄNGANDE I RODERLINOR)
- ② NEDSLAGSPLATS PILOT
- ③ HÖGER VINGE
- ④ HÖGER HÖJRODERHALVA
- ⑤ SIDRODER & FENDELAR
- ⑥ SIDRODER & FENDELAR
- ⑦ VÄNSTER HÖJRODERHALVA MED MEKANISMER FRÅN STYRORGAN

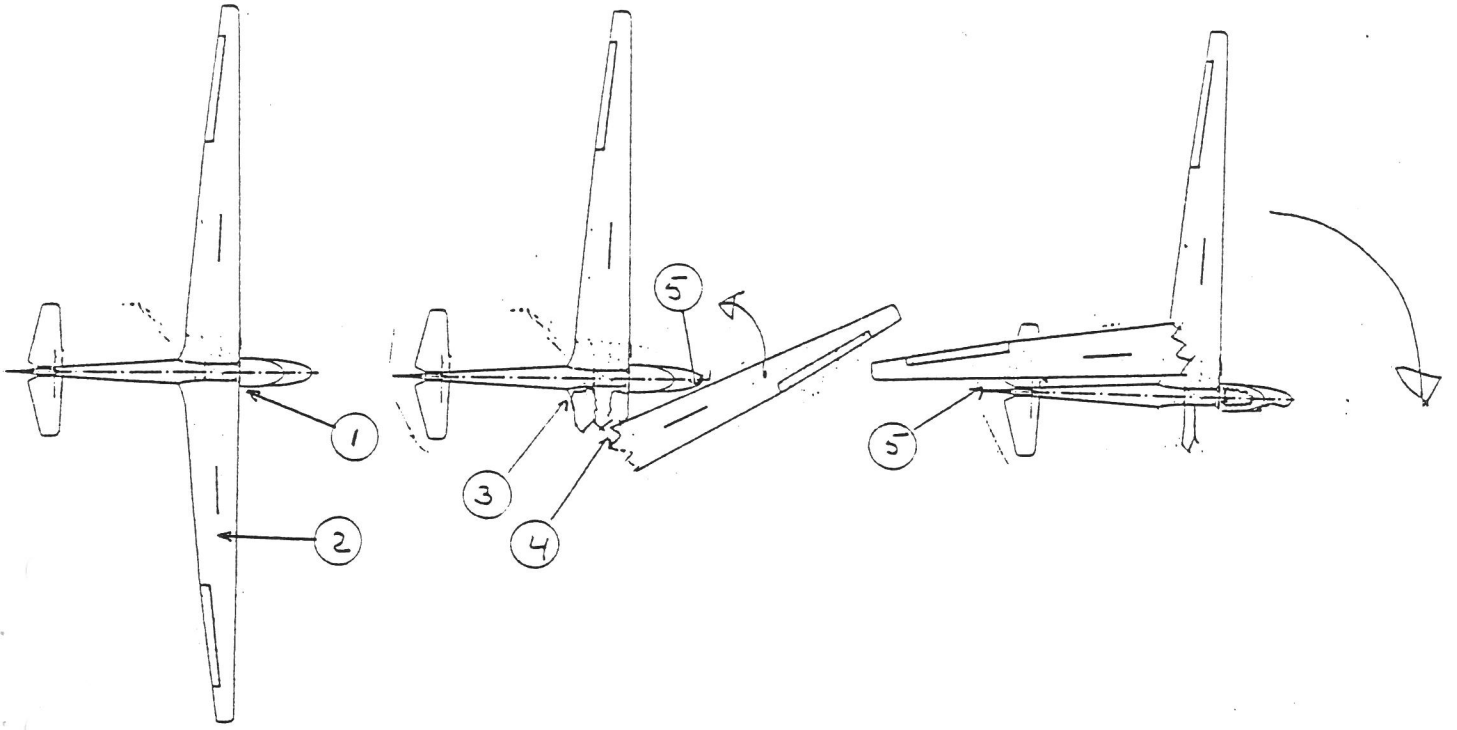
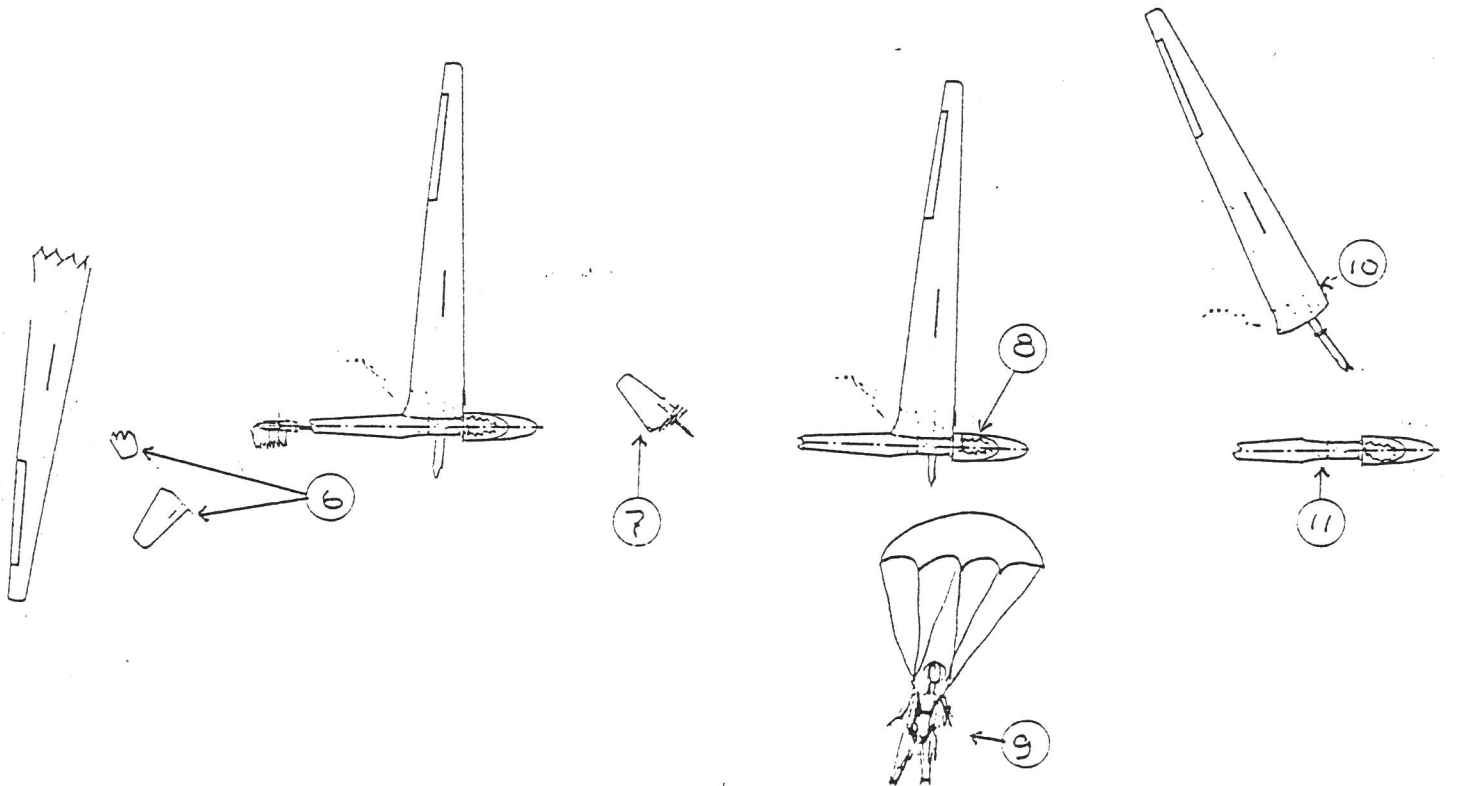
TROLIGT HÄNDELSEFÖRLOPP

- ① UNDER HÖG FART OCH STOR BELASTNING HAR SVETBEN I FRÄMRE VINGINFÄSTNINGEN BRUSTIT.
- ② VINGEN FÅR EN SNABB α -ÖKNING
- ③ LYFTKRAFTSTILLSKOTTET ÖVERBELASTAR BAKRE VINGINFÄSTNINGENS STÅLTAPP, SOM DEFORMERAS UPPÅT - FRAMÅT

- ④ DÄREFTER SKER VINGBROTT
- ⑤ VINGEN SVÄNGER FRAMÅT, TRÄFFAR FLYGKROPPEN, SAMT SLÅR IN EN DJUP INBUKTNING I FLYGKROPPENS LÅNGDRIKTNING, VINGEN SVÄNGER VIDARE OCH SKARAR TROLIGEN HUVGLASET. DÄREFTER TRÄFFAS FENA-SIDRODER FRÅN VÄNSTER

- ⑥ FENA-SIDRODER SLÅS AV AV SLAGET VRIDS BAKKROPPEN AV, GENOM LUFTKRAFTER OCH ACCELERATION GENOM SLAGET SLÄPPER HÖGER PENDELRODER HALVA FRÅN SIN INFÄSTNING. BAKKROPPEN RÖTERAR C:9 5 VARV ÅT HÖGER. DÄREFTER VRIDS HÖJDRÖDERSTÖTSTANGEN AV STJÄRTPARTIET LÄMNAR FLYGKROPPEN

- ⑦ VIDARE SEPARERAR VÄNSTER PENDELRODERHALVA (MED LAGERRÖR OCH INFÄSTNINGAR TILL HÖGER PENDELRODERHALVA) FRÅN STJÄRTPARTIET.
- ⑧ FLYGKROPPEN HAR DEFORMERATS. HUVEN SITTE FASTKLÄMD OCH KAN INTE FASTAS. GENOM ATT SLÅ UT HUVGLASET KAN FÖRAREN LÄMNA FLYGPLANET.

- ⑨ FÄLLSKÄRMEN HAR ENLIGT FÖRAREN UTLÖSTS PÅ C:9 100 M HÖJD

⑩ VÄNSTER VINGE MED INTAKT VINGKOPPEL
TILL HÖGER VINGE (HÖGER VINGBALK C:Q 1.5M)
SEPARERAR FRÅN FLYGKROPPEN.

⑪ FLYGKROPPEN TAR DÄREFTER MARK I EN SÄDES-
ÅKER SAMTIDIGT MED VÄNSTER VINGE. AVSTÅND
MELLAN DELARNA C:Q 50M.

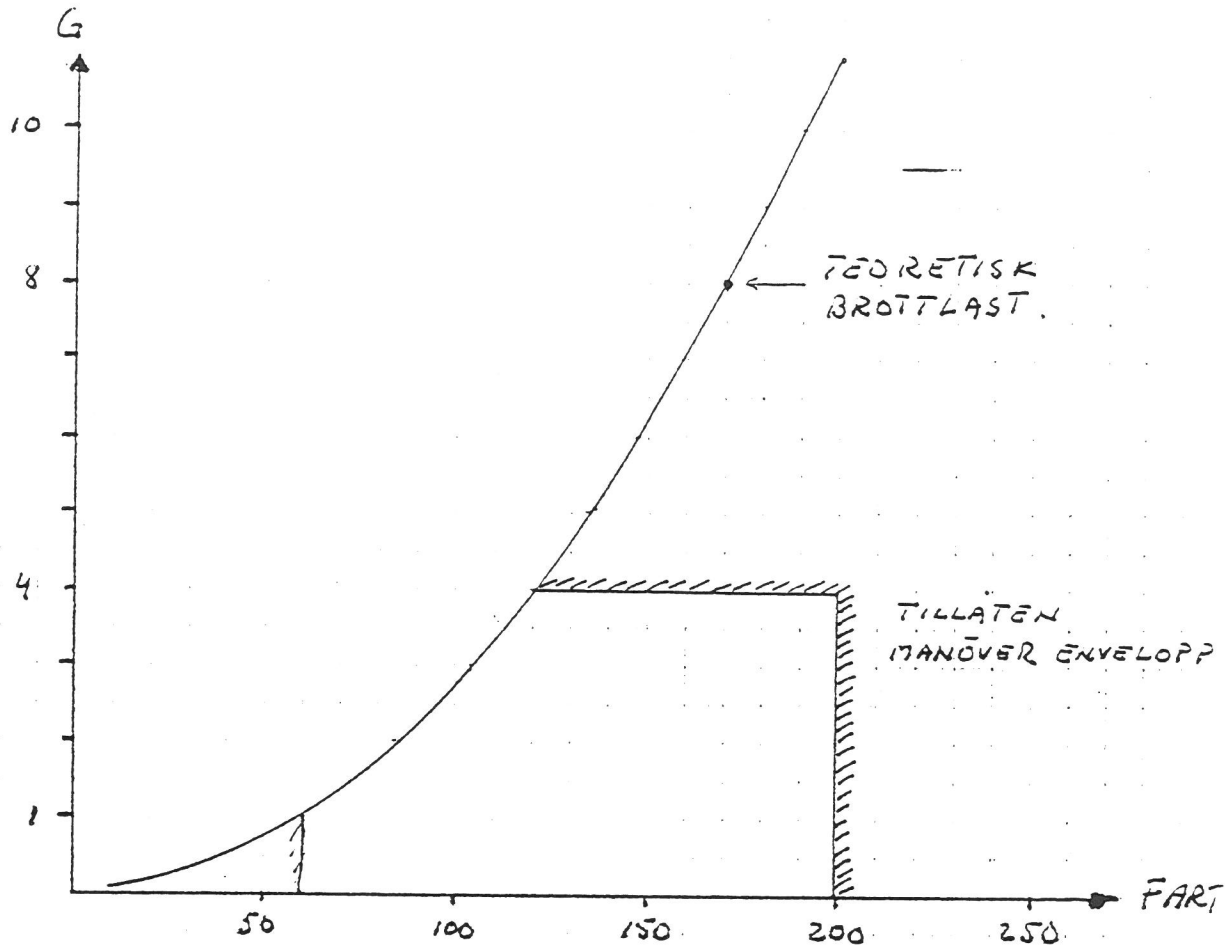
Formel: $v_2 = v_1 \sqrt{n_i}$

v_1 = min fart för max Lyftkraftuttag (= 60 km/t)

v_2 = fart för max Lyftkraftuttag vid aktuell belastning

n = belastning (G)

n	W	v_2
1	300	60
2	600	85
4	1200	120
8	2400	170
12	3600	208
