STATENS HAVERIKOMMISSION

Rapport om
Luftfartshändelse 1987-06-11
4 km WSW Tumbo, D län
Ärende SE-TDY 28/87

1987:72

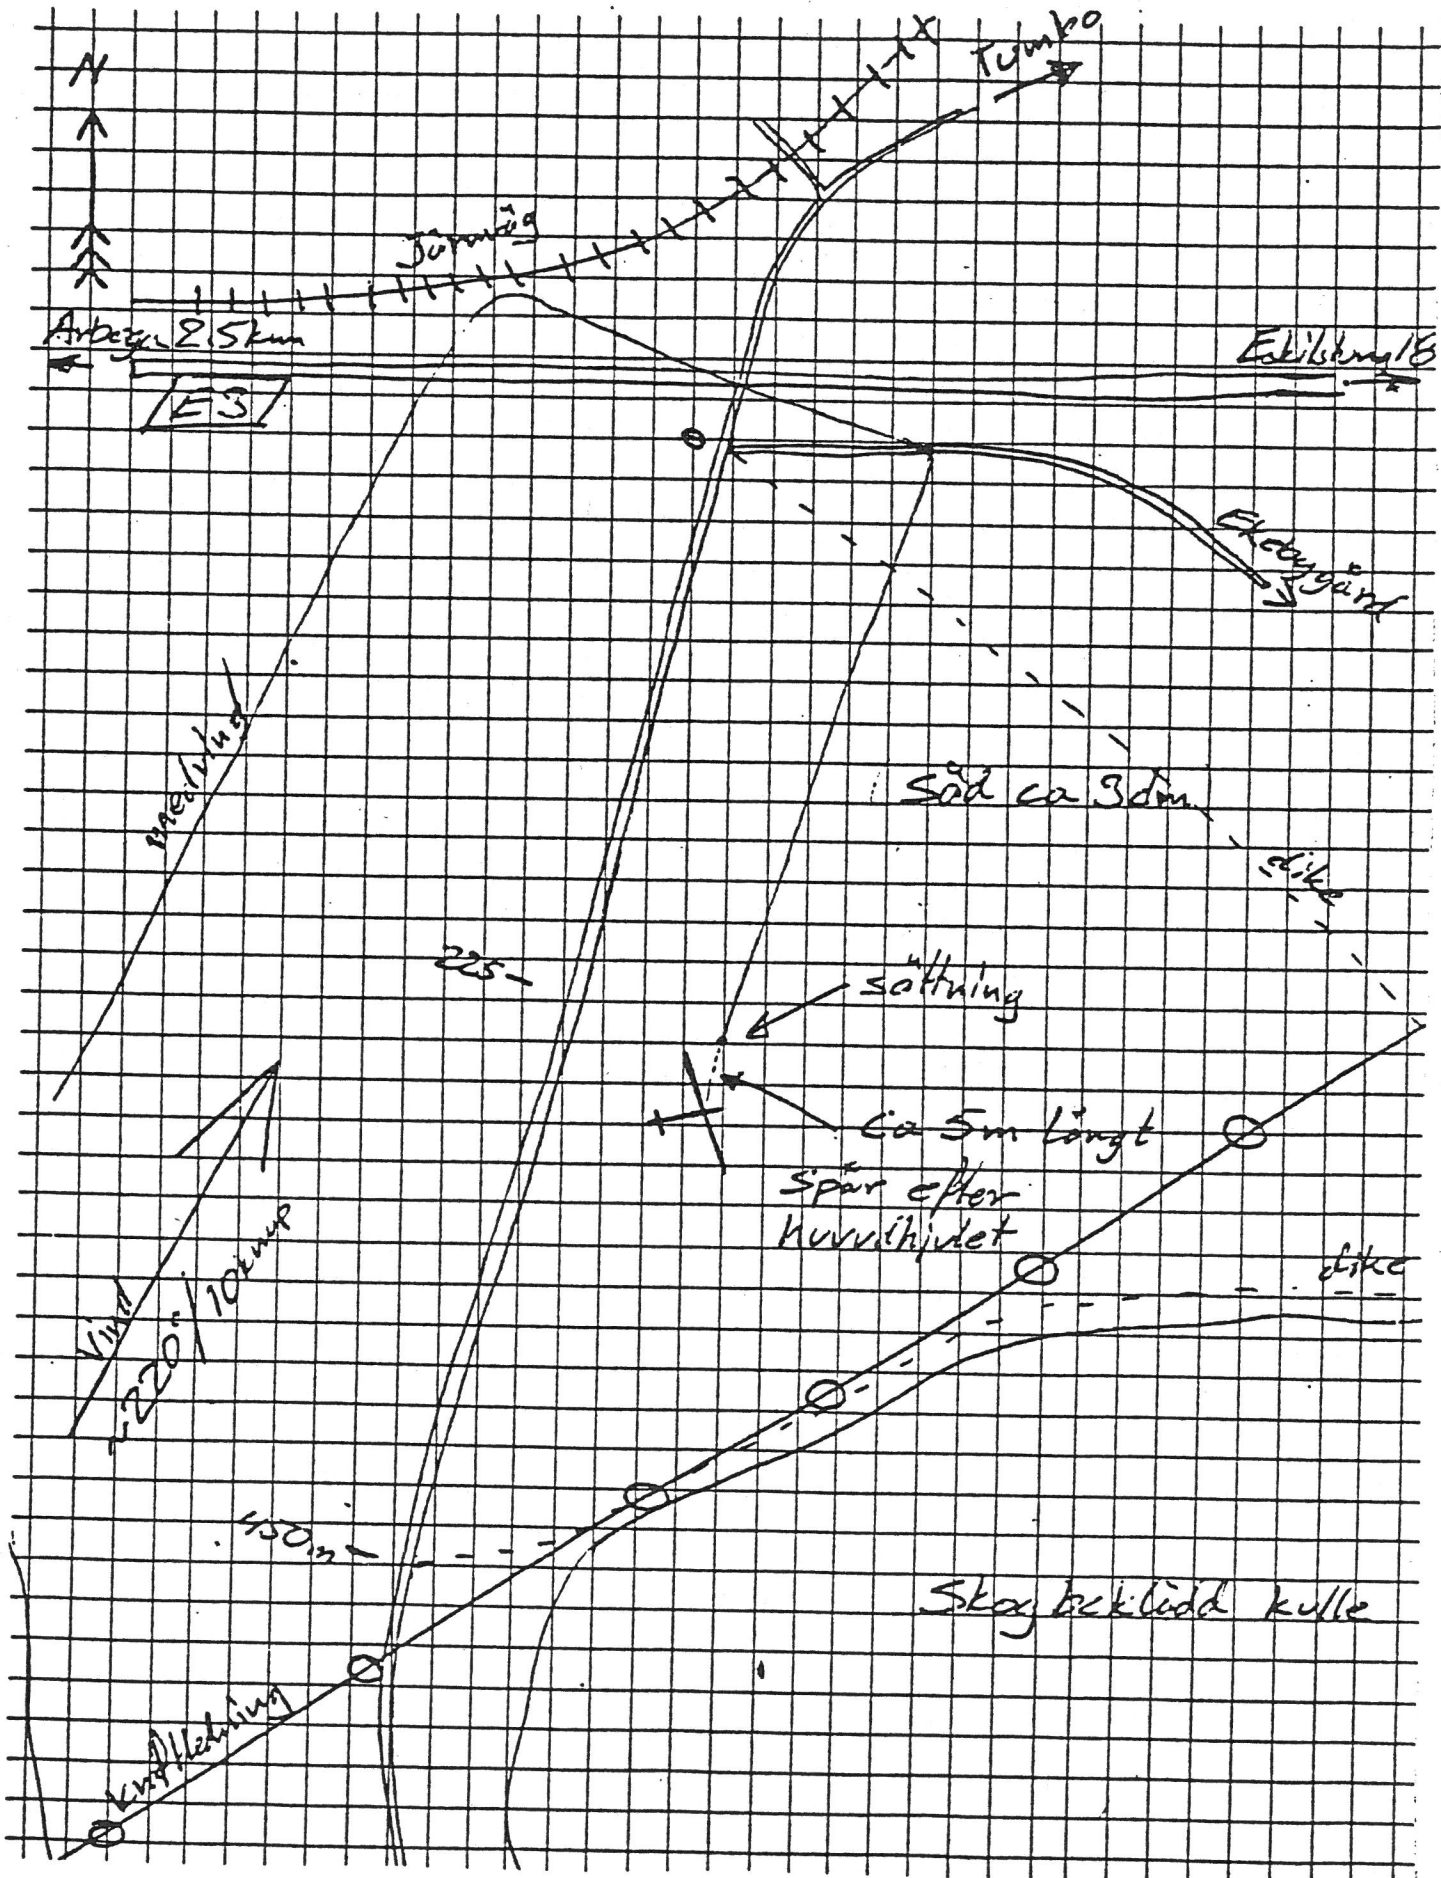
BILAGA 2

Haveriet inträffade vid utelandning på åker omgiven av skogsklädda bergknallar. Se bilaga 2.
./.
