## *Slutrapport RJ 2022:01*

**Personolycka vid växling på  
Sundsvall C, Västernorrlands län,  
den 5 augusti 2020**

Diariern J-21/20

2022-02-14

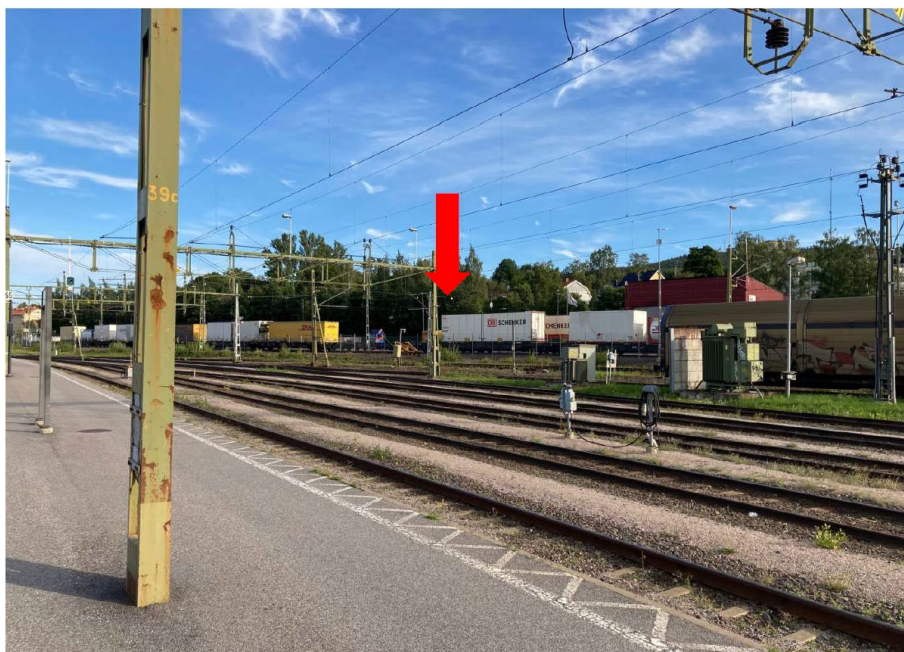
Figur 2. Bild som visar var vittnet såg signalgivarens position på godsvagnen. Bilden är tagen i efterhand varför godsvagnarnas placering inte överensstämmer med händelsen. Foto: Polismyndigheten.

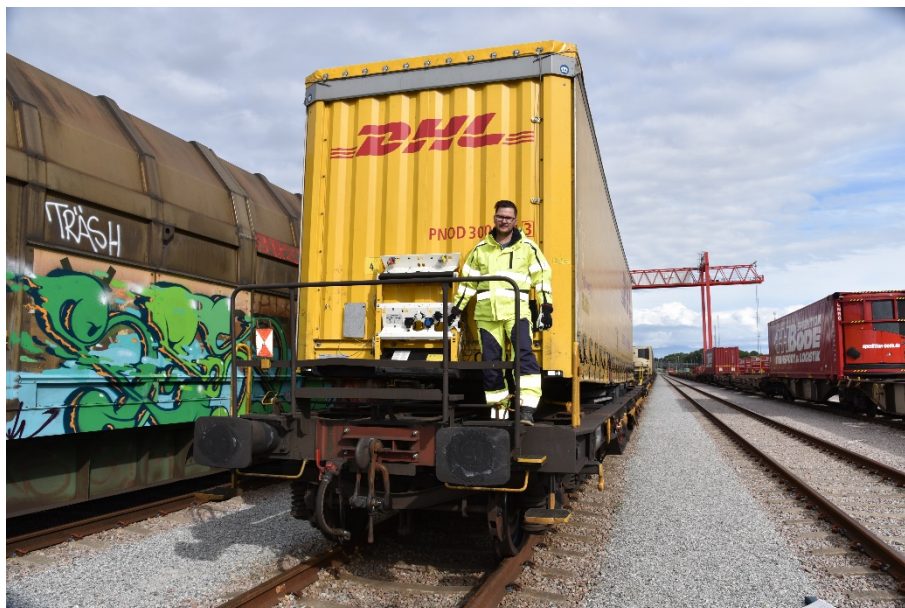
Figur 3. Bild från SHK:s platsbesök i Rosersberg med den aktuella godsvagnen och en person stående till vänster i vagnens rörelseriktning. Personens position motsvarar hur vittnet beskrivit signalgivarens placering. Notera att personen på bilden är 20 cm kortare än signalgivaren.

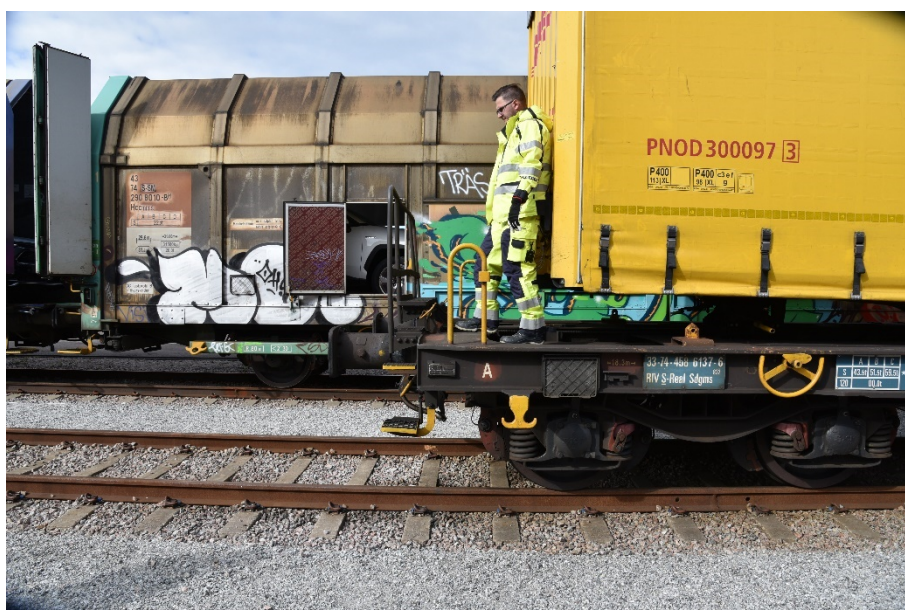
Figur 4. Bild från SHK:s platsbesök i Rosersberg med den aktuella godsvagnen och en person stående uppe på vagnen med ryggen mot lasten. Personens position motsvarar hur vittnet beskrivit signalgivarens placering. Notera att personen på bilden är 20 cm kortare än signalgivaren.

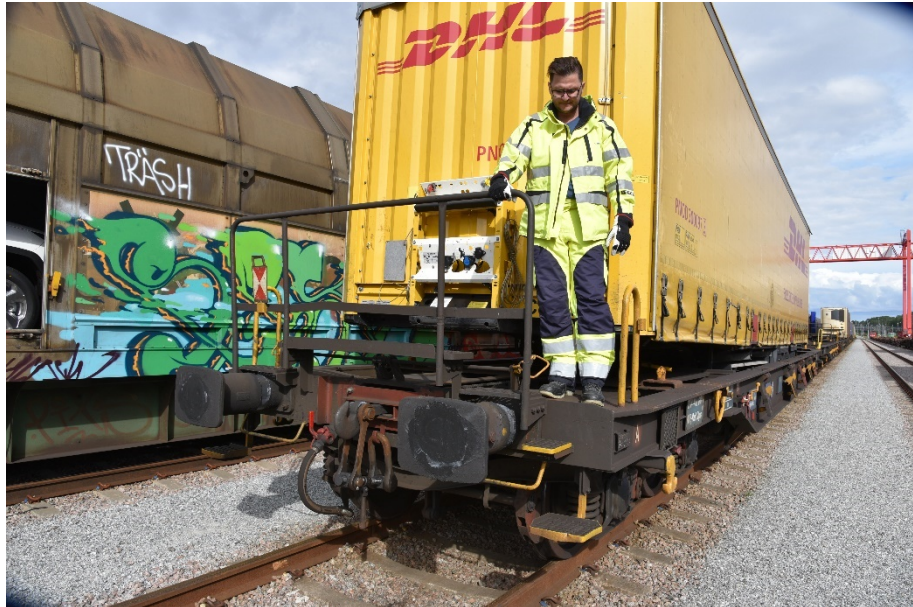
Figur 5. Bild från SHK:s besök i Rosersberg med en person placerad till höger om räcket varifrån signalgivaren sannolikt föll från vagnen. Notera att personen på bilden är 20 kortare än signalgivaren.

Med hänsyn till skadorna och placeringen under vagnen bör signalgivaren ha landat på marken med kroppen tvärs över den vänstra rälen i rörelseriktningen.

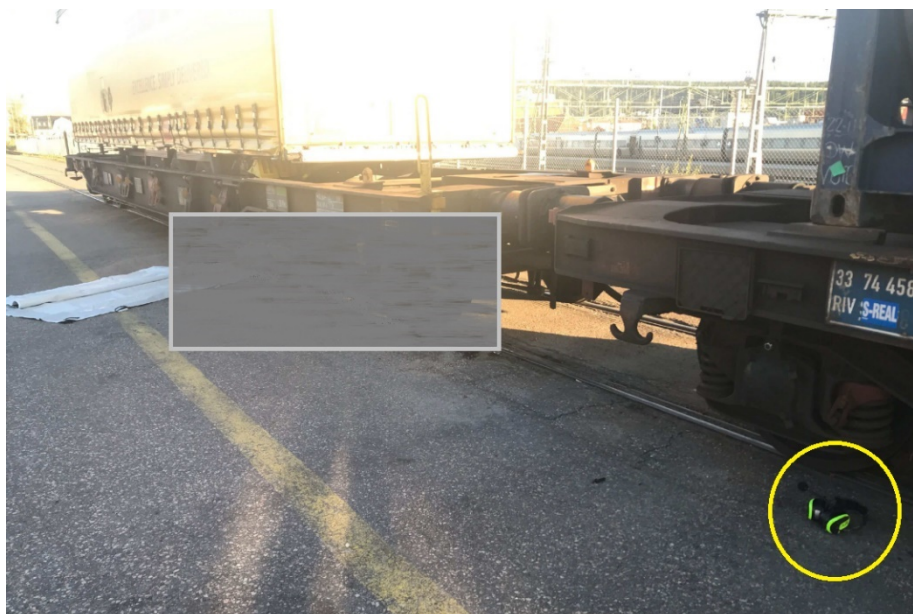
Under den första vagnen, nära signalgivaren, låg ett par glasögon. Hörselkåporna återfanns vid sidan av den andra vagnen, 19 meter bakom den första hjulaxeln i rörelseriktningen, se figur 6. Det indikerar att signalgivaren föll av från vagnen minst 20 meter innan växlingsrörelsen stannade.

Figur 6. Bild från olycksplatsen, maskerad av SHK, med den första vagnen till vänster i bild och signalgivarens hörselkåpor på marken i den gula ringen. I bakgrunden syns tåget som vittnet åkte med. Foto: Polismyndigheten.

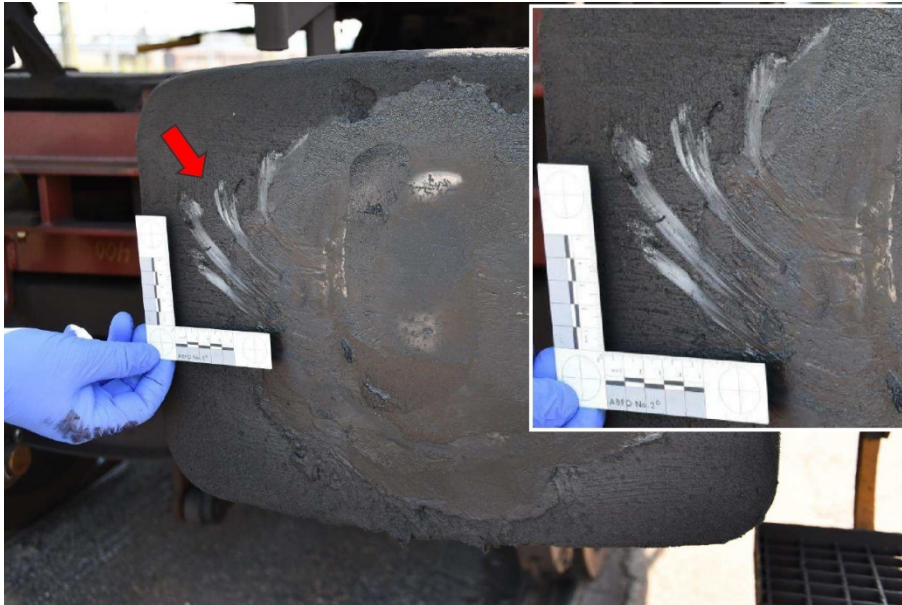
Det fanns märken på den vänstra bufferten i rörelseriktningen, motsvarande en förflyttning av fyra fingrar. Rörelsen var kortvarigt upp

åt vänster följt av en längre rörelse ner åt höger. Märkena har tillkommit över den släta ytan av fett som bildats när vagnens buffert gick mot lokets buffert i tåget upp till Sundsvall, se figur 7.

Figur 7. Bild av bufferten med de fyra märkena. Foto: Polismyndigheten.

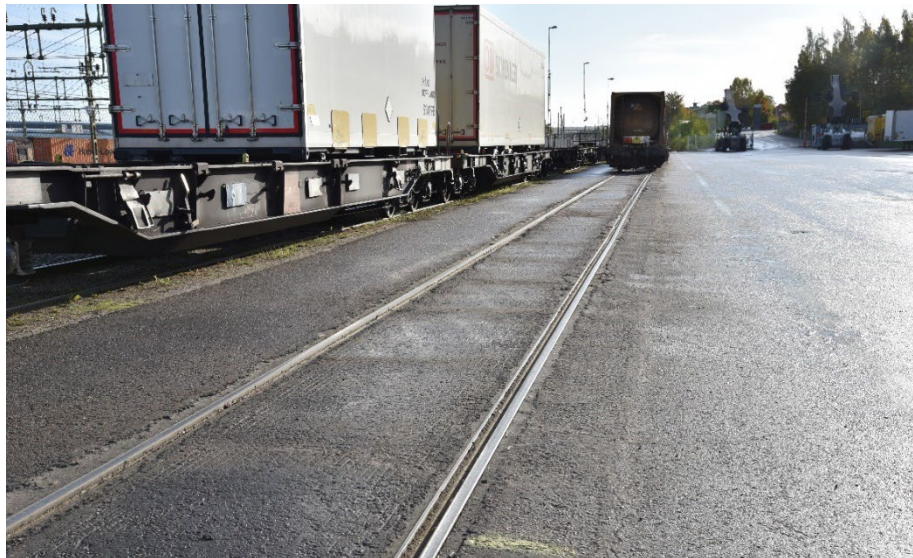
Spår 30, närmast arbetsytan för truckar och lastbilar, har gaturäler och asfalt i nivå med rälernas överkant, se figur 11.

Figur 11. Foto över spår 30 i riktning ut från kombiterminalens område, taget av SHK vid platsbesöket den 25 september 2020. Olyckan inträffade ungefär mitt emellan fotografen och vagnarna i bakgrunden.

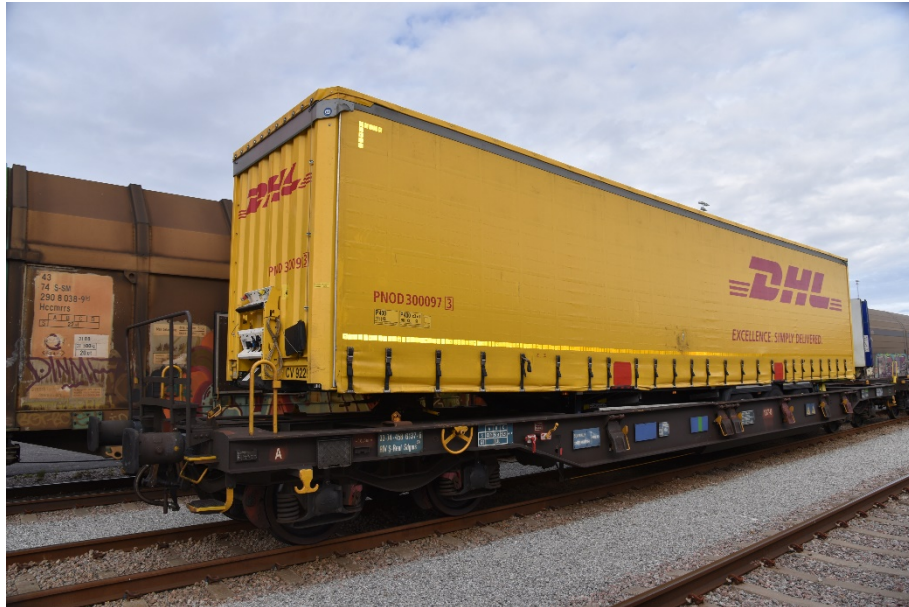
Figur 13. Sdgms<sup>832</sup> 3374 4586 137-6 som signalgivaren åkte på, lastad med en motsvarande DHL-trailer som vid olyckstillfället. Fotograferad av SHK i Rosersberg den 28 augusti 2020.

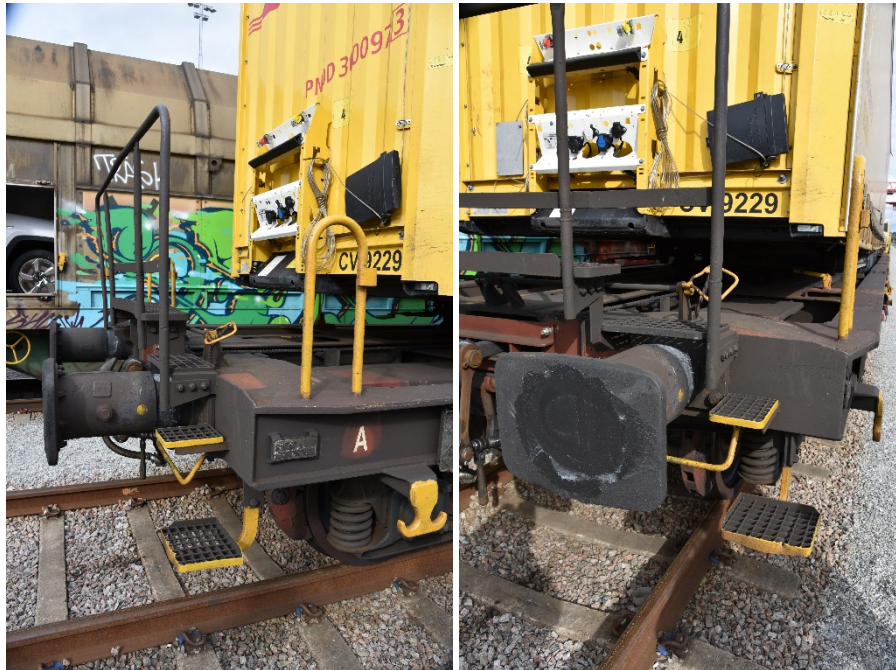
Figur 20 visar i två perspektiv fotsteg, plattform och räcke på den aktuella vagnens A-ände.

Redovisningen avgränsas i huvudsak till vagnens A-ände, dvs. den ände som signalgivaren färdades på, se exempelvis figur 20. Vagnens B-ände har en annan utformning med ett fotsteg och åkhandtag, se figur 21.

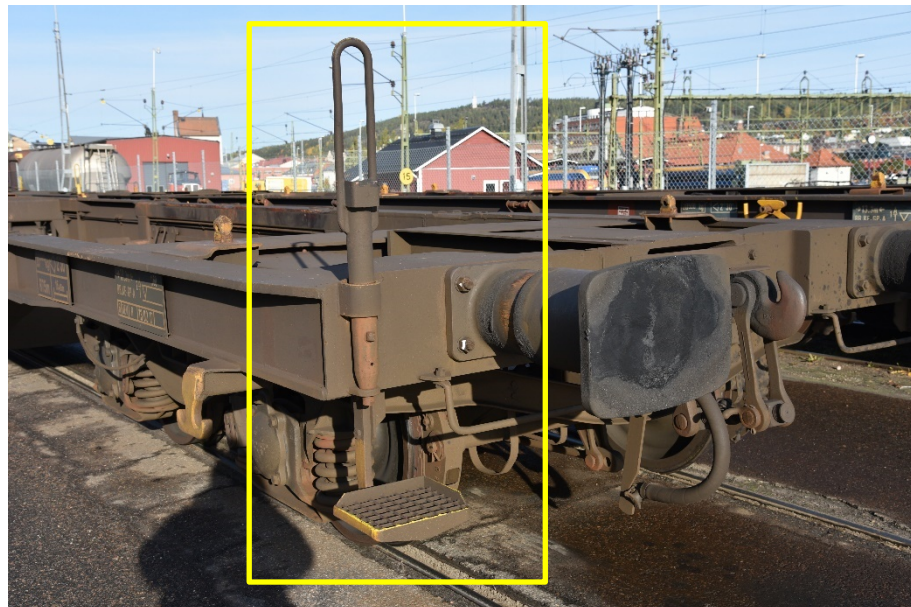
Figur 21 visar utformningen av Sdgm<sup>832</sup>-vagnens B-ände med fotsteg och åkhandtag i den gula ramen. Foto från SHK:s platsbesök i Sundsvall den 25–26 september 2020.

Fotsteget för medåkning i B-änden är mindre än 350 x 350 mm.

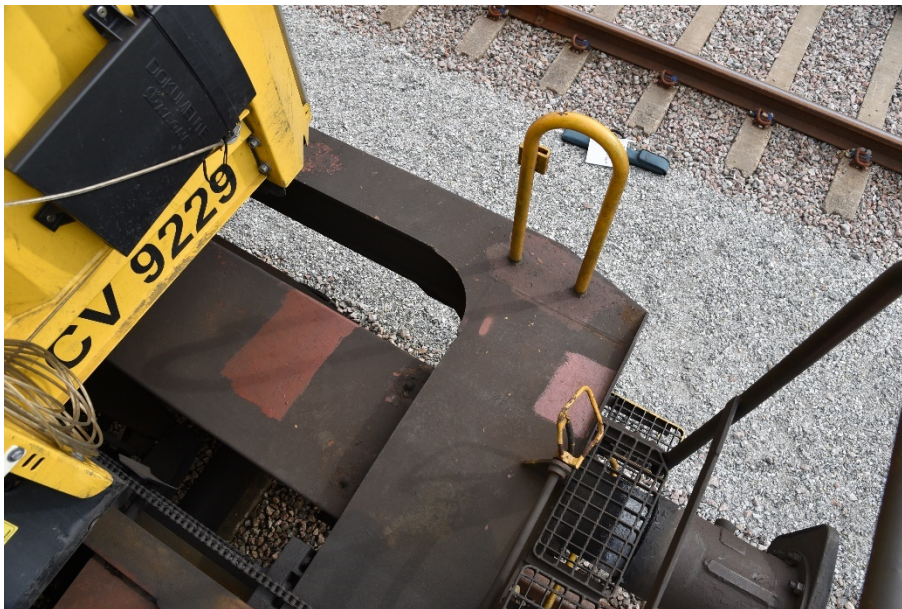
Frågor om utrymme på fotsteg och plattform på Sdgms<sup>832</sup> behandlas senare i texten. Ytorna bakom fotsteg och plattform har nivåskillnader, hålrum och saknar galler eller motsvarande halkskydd, se figur 22.

Figur 22 visar ytorna uppe på den aktuella godsvagnens A-ände, bakom fotsteg och plattformens galler. Foto från SHK:s platsbesök i Rosersberg den 28 augusti 2020.

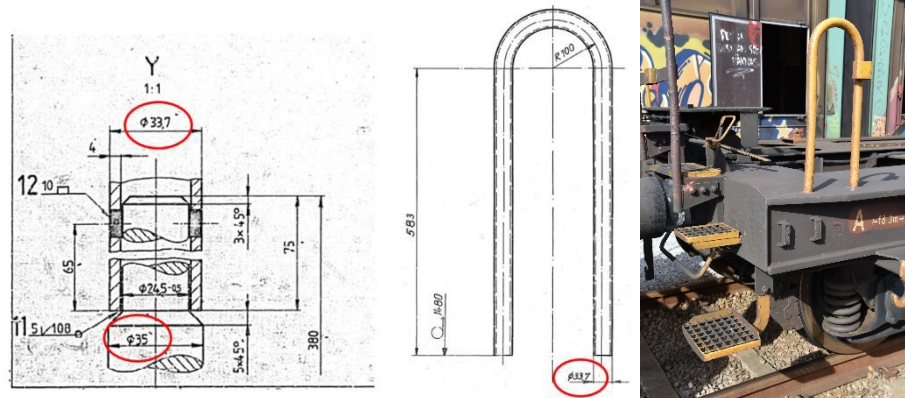
Sdgms<sup>832</sup> uppfyller kraven avseende ledstängernas diameter och godstjocklek, både plattformens räcke och de gula handtagen vid sidorna är 33,7 mm i diameter med en godstjocklek av 4 mm enligt ritningar i figur 23.

Figur 23 visar till vänster utdrag ur ritning av det gula handtaget på Sdgms A-ände samt en illustrerande bild med samma handtag. Ritning från Rail-X. Foto från SHK:s platsbesök i Rosersberg den 28 augusti 2020.

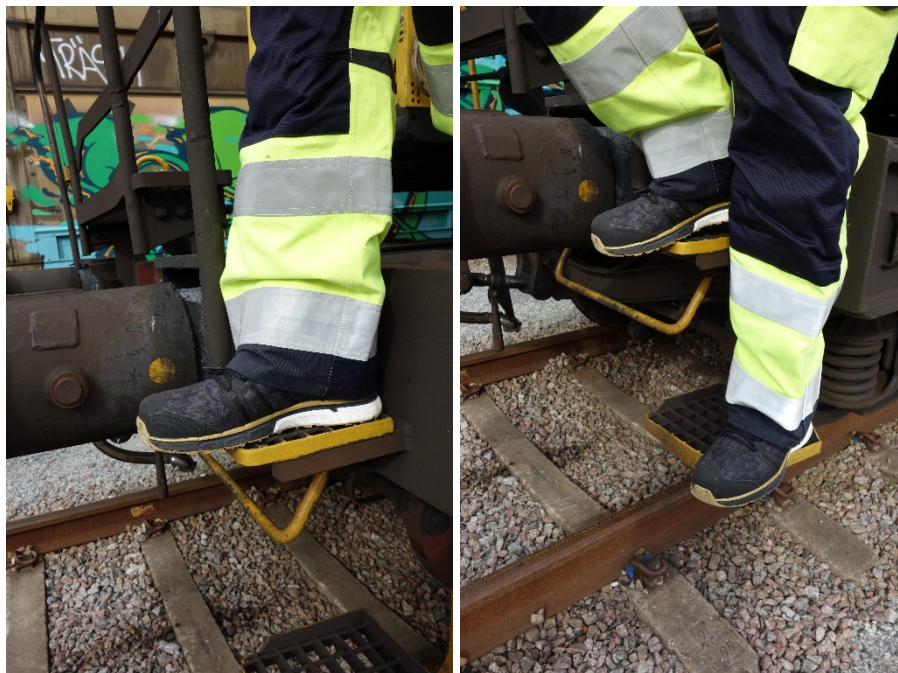
På Sdgms<sup>832</sup> har det nedre fotsteget måtten 225 x 270 mm och det övre 210 x 160 mm, vilket innebär att inget av dem uppfyller det nya kravet på 430 x 160 mm. Det nedre fotsteget sitter delvis monterat under det övre varför hela bredden inte kan utnyttjas för att stå på, se figur 27 (och referensbilder i figur 20).

Figur 27 visar på vänstra bilden en sko i storlek 44 placerad på det övre fotsteget i vagnens A-ände. Till höger visas placering av båda fötterna, med en fot på det övre och en på det nedre fotsteget.

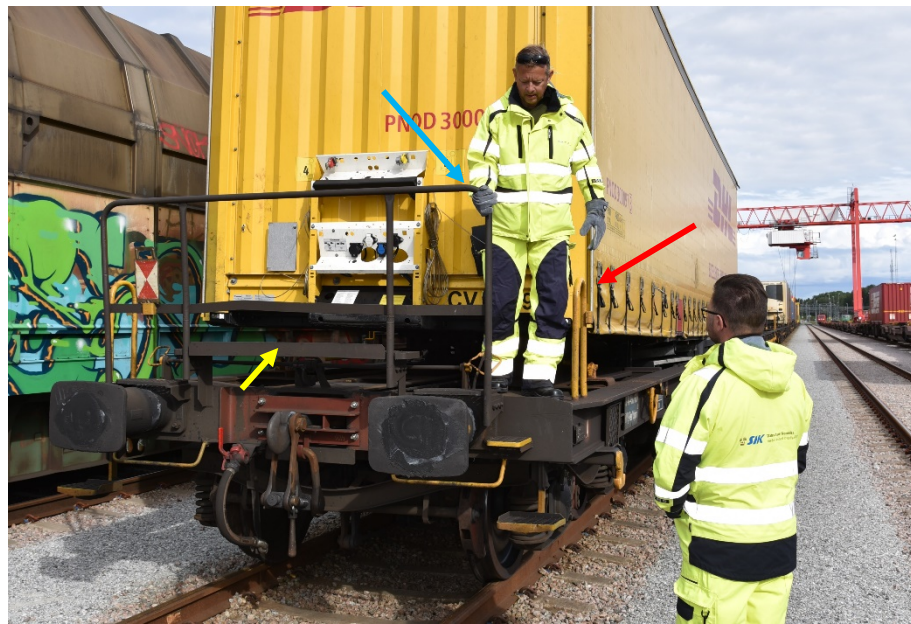
Figur 28 visar en man av medellängd stående på vagnens A-ände i förhållande till både räckverket (markerat med blå pil) och till det lägre gula bygelhandtaget, placerat under personens vänstra arm (röd pil). Den gula pilen visar kanten framför plattformens galler.

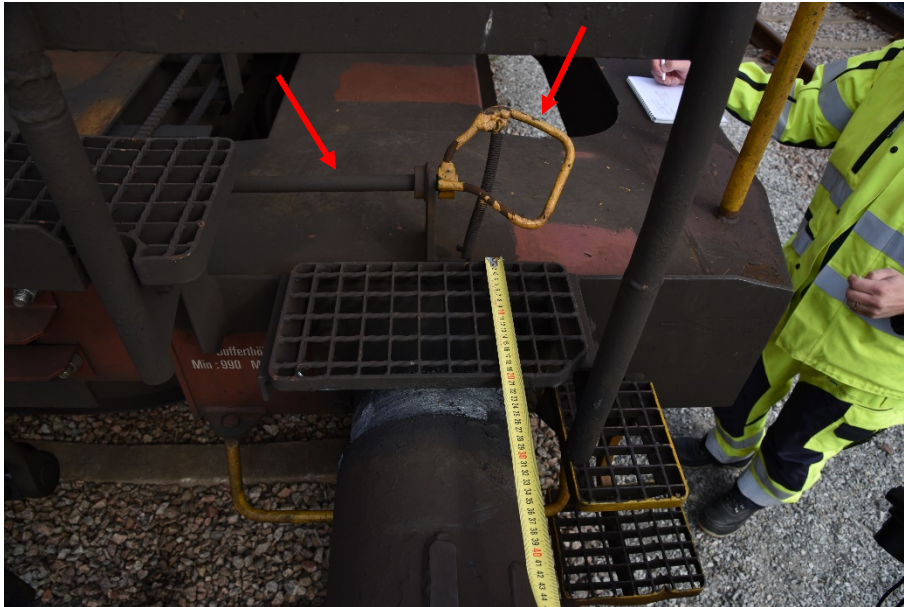
Direkt bakom plattformen sitter en stång och ett handtag på varje sida för att frigöra den så kallade kingpin-lådan, som fäster trailers vid vagnen. På de lägre delarna av plattformen begränsar handtaget utrymmet bakom gallret, se figur 29.

Figur 29 visar de lägre delarna av plattformen med det högre partiet till vänster samt stängen och handtaget för frigöring av kingpin-lådan direkt bakom gallret (röda pilar). Foto från SHK:s platsbesök i Rosersberg den 28 augusti 2020.

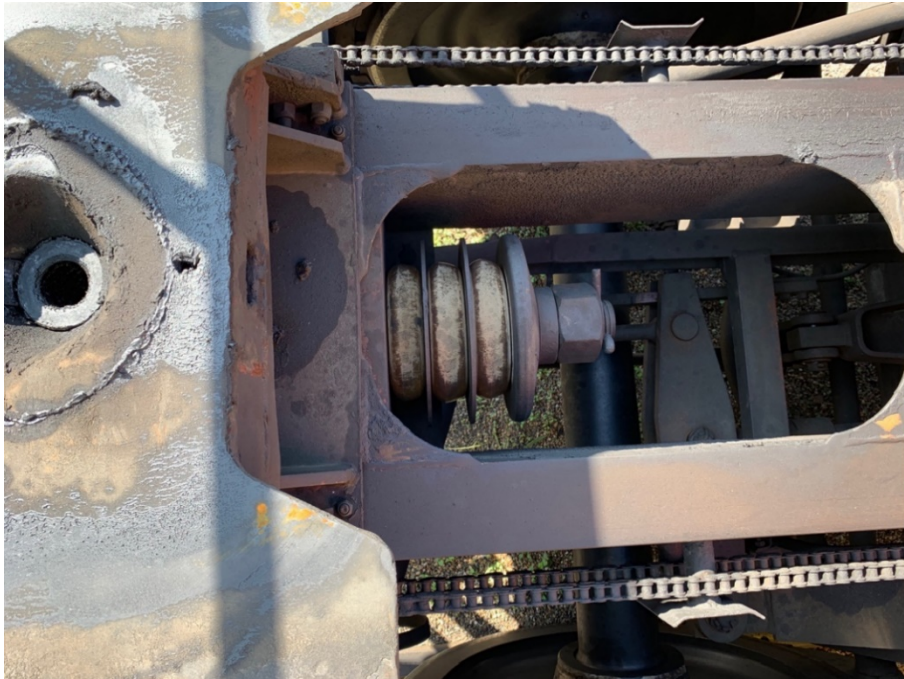
Skruvkopplets fjädring i vagnen utgörs av en så kallad Teks-pak, se figur 31. Fjädringen består av lameller av gummi som komprimeras när koppelkroken belastas ut från vagnen. Denna typ av konstruktion sitter enligt Rail-X på merparten av dagens godsvagnar.

Figur 31. Koppelfjädring av typen Teks-pak på en Sdgms<sup>832</sup>-vagn. Bild från Rail-X dokument UI02-03 *Underhållsinstruktion för vagnar littera Sdgms<sup>832</sup>*.
