Statusrapport SRL 2022:01

Olycka på Örebro flygplats den 8 juli 2021 med flygplanet SE-KKD av modellen DHC-2 Mk III, i samband med fallskärms-hoppningsverksamhet opererat av en privatperson.

Diariernr L-47/21

2022-01-27

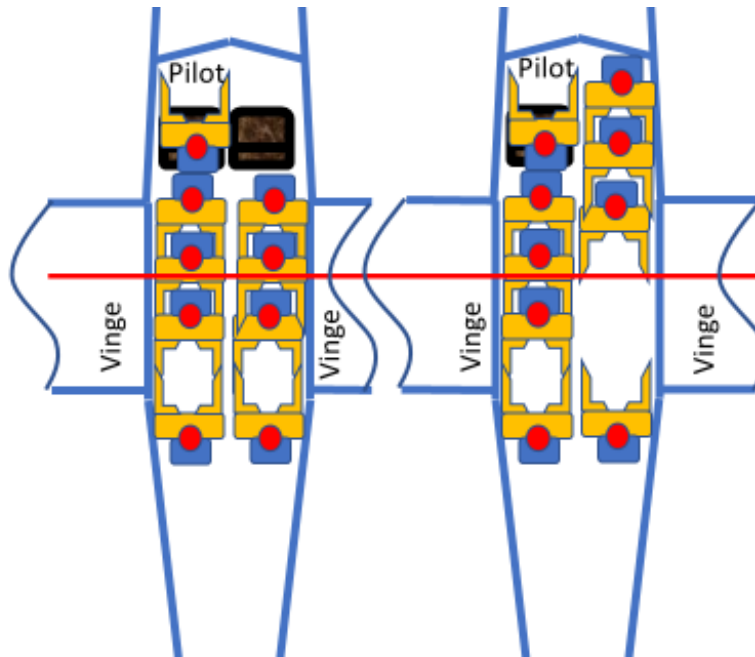
Vid olyckan var höger pilotstol på plats, vilket medförde att fallskärms hopparna satt längre bak än normalt när två hoppare sitter till höger om piloten (se figur 4).

Figur 4. Den vänstra bilden visar hur de ombordvarande var placerade vid olycksflygningen. Den högra bilden visar hur hopparna normalt sett när den högra pilotstolen var demonterad. Den röda linjen visar den bakre gränsen för tillåtet masscentrum.

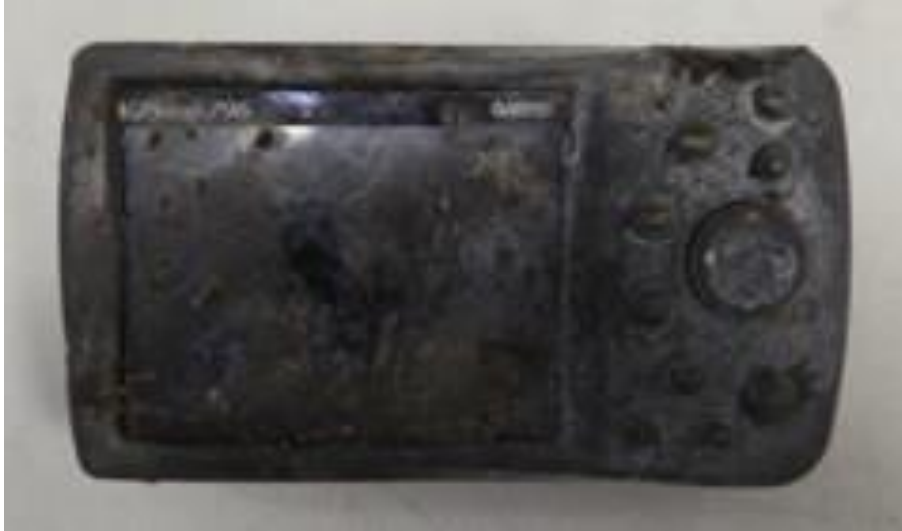
Figur 8. Garmin GPSmap.

På instrumentbrädan framför piloten satt en fristående Garmin GPSmap monterad. Enheten var brandskadad och har skickats till den franska olycksutredningsmyndigheten för luftfart (Bureau d'Enquêtes et d'Analyses pour la sécurité de l'aviation civile, BEA) som har bistått haverikommissionen med att läsa ut information ur mottagaren. Minnesenheten har extraherats från enheten och avkodningsprocessen har utförts med en särskild programvara från BEA.

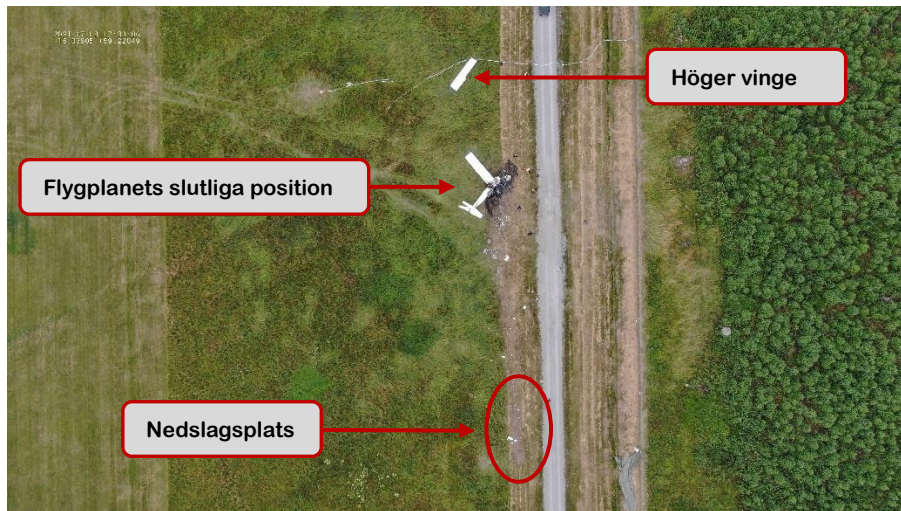
Den slutliga positionen var öster om banan, 142 meter från banans centrumlinje och 1 540 meter från slutet av bana 19, bredvid en väg inom det inhägnade flygplatsområdet.

Figur 15. Nedslagsplatsen och flygplanets position bredvid en väg öster om banan.

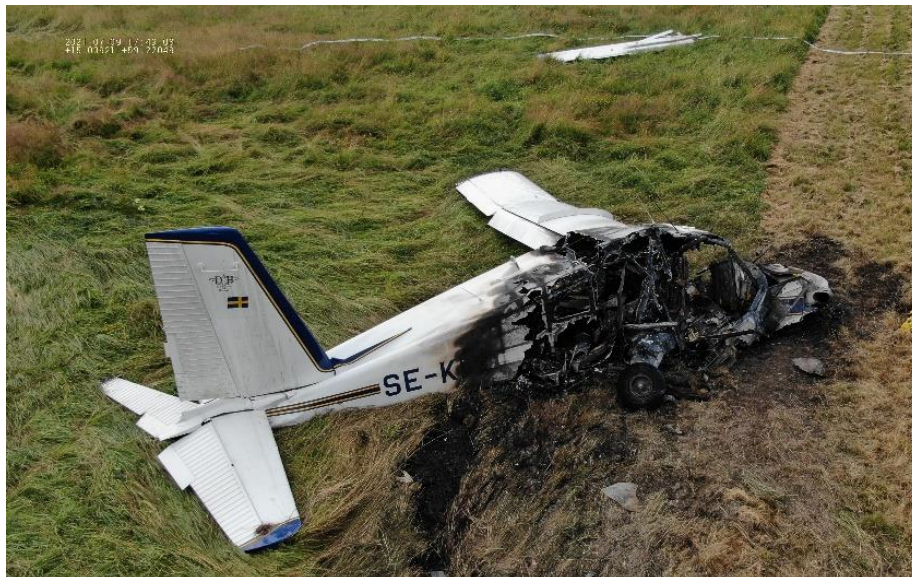
Vid nedslaget separerade delar av flygplanet såsom propeller, höger vinge och vänster landställ utmed de 50 meter som flygplanet kanade.

Figur 16. Flygplanet på haveriplatsen.

Höger vinge bröts loss från flygplanet i samband med nedslaget och hamnade 20 meter framför flygplanet. Två propellerblad slogs loss och navet separerade från motorns växellåda.

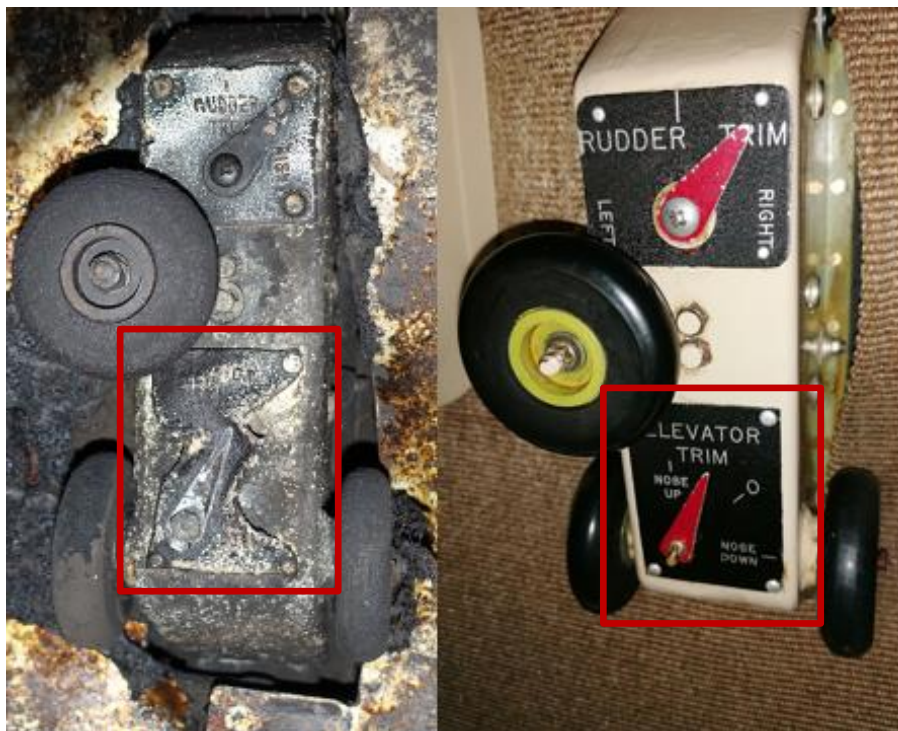
Triminställningarna på trimpanelen i figur 17 visar ett höjdtrimläge som, enligt andra piloter som flugit flygplanet i fallskärmsverksamhet, är normalt för landning med en pilot och utan fallskärmshoppare ombord.

Figur 17. Bilden till vänster visar trimpanelen från vraket och bilden till höger visar en intakt panel med samma inställning. De röda rutorna visar höjdrodertrimmen.

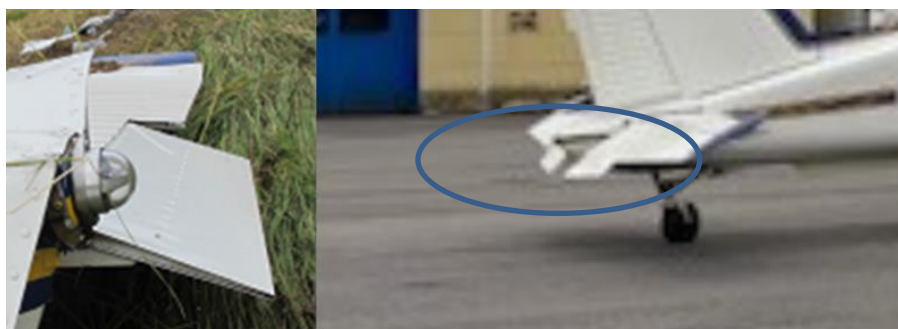
Trimläget överensstämmer med lägena i figur 18.

Figur 18. Den vänstra bilden visar höjdrodertrimrodrets läge efter olyckan och den högra bilden är tagen från en övervakningskamera när flygplanet taxar ut till startbanan.

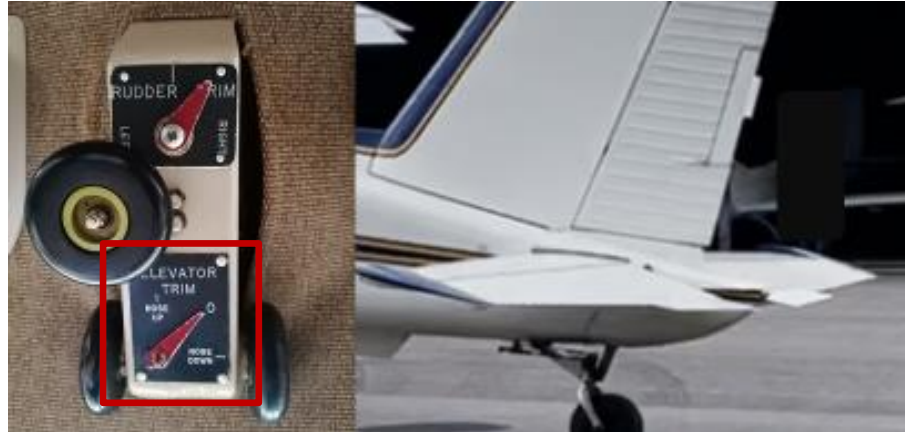
Den vänstra bilden i figur 19 visar ett höjdtrimläge som, enligt andra piloter, är normalt för start med en pilot och åtta hoppare ombord. Den högra bilden i samma figur visar läget före en av de andra flygningarna under dagen. Trimläget på panelen i figuren stämmer överens med trimroderläget i figuren.

Figur 19. Den vänstra delen av bilden visar en triminställning som, enligt andra piloter, är normal för start med en pilot och åtta hoppare ombord. Röd ruta visar höjdrodertrimmen. Den högra delen visar trimrodrets position före en av de tidigare flygningarna under dagen. Bild: Örebro Fallskårsklubb.

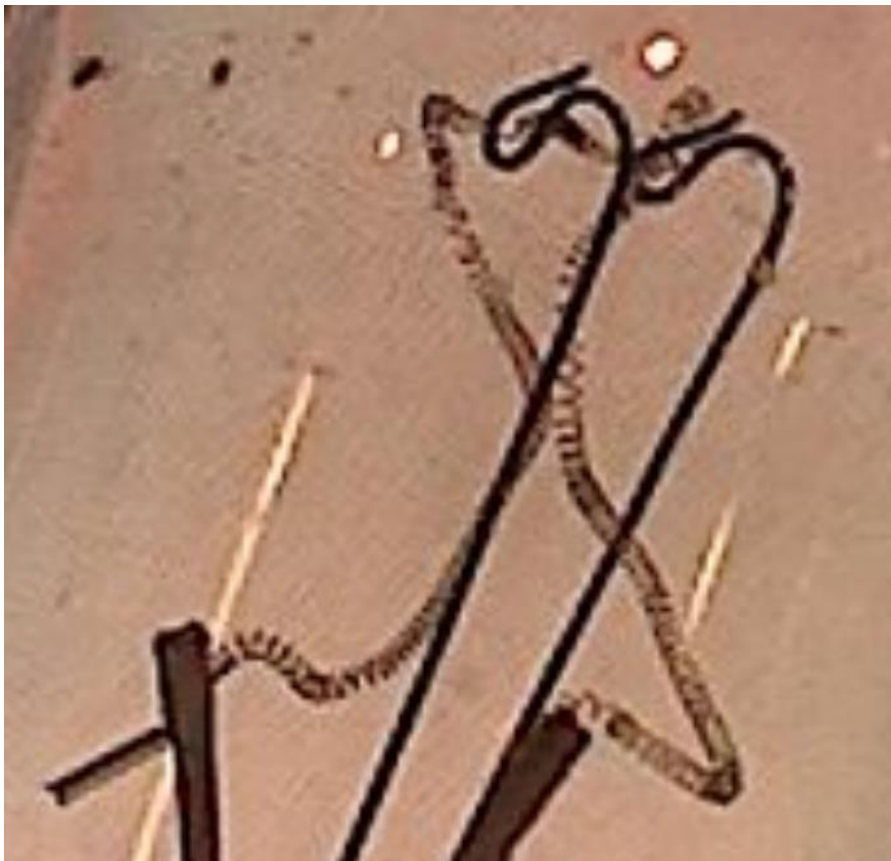
Figur 20. Förstoring av bild på varningslampan för stallvarning. Bilden visar den deformerade glödtråden.

Glödtråden i varningslampan har deformerats utan att den brustit, vilket tyder på att den varit varm och lyst när den utsatts för belastning vid nedslaget.

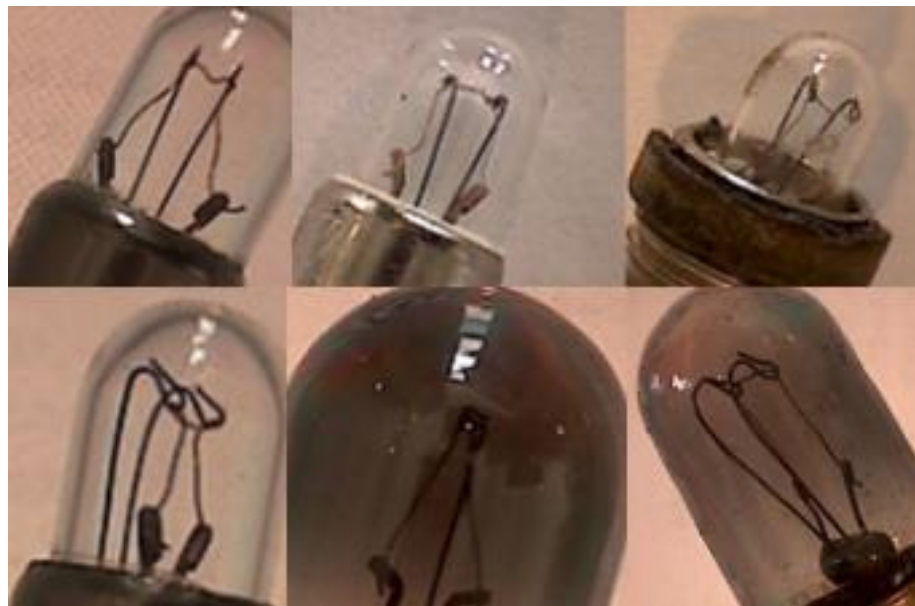
Figur 21. Glödtrådarna på dessa lampor är intakta, vilket tyder på att de varit släckta. Övre raden från vänster: Beta fail, Pitch position och Chip detect. Undre raden: Generator warning, Left low fuel pressure och Right low fuel pressure.

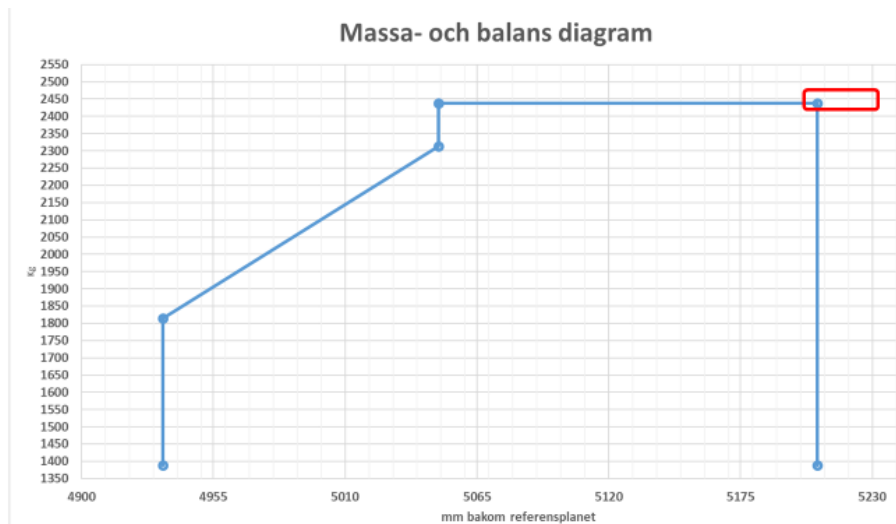
Det finns i nuläget osäkerheter i beräkningarna av flygplanets massa- och balans. Exempelvis är det inte helt klarlagt i vilken ordning och exakt var de ombordvarande fallskärmshopparna satt. Samtliga beräkningar som gjorts hittills hamnar i den röda rektangeln nära det bakre övre hörnet av det tillåtna massa- och balansområdet (se figur 22).

Figur 22. Massa- och balansområdet. Den vertikala axeln visar flygplanets massa och den horisontella axeln visar flygplanets masscentrumläge. De blåa linjerna visar det tillåtna området.
