Slutrapport SHK 2023:12

**Sjöflygolycka på Siljan, Dalarnas län, den
18 juli 2022 med flygplanet N747HJ av
modellen UC-1 Twin Bee**

Diarienum L-70/22

2023-10-23

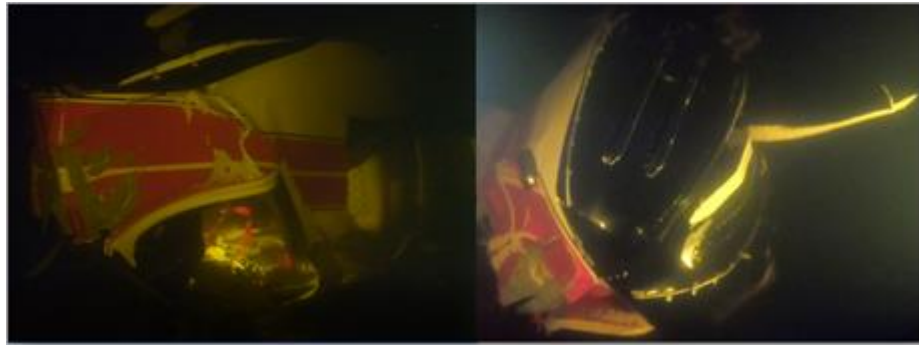
Figur 18. Flygplanets nos och främre delen av kölen. Foto: Polisen.

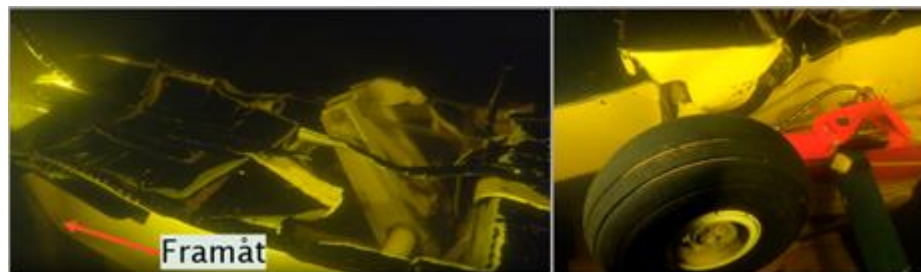
Huvudlandstället var inte i uppfällt låst läge, se figur 19.

Figur 19. Vänster bild visar skadorna på kölen och där delar av plåt saknas. Höger bild visar skador på sidan av skrovet i höjd med steget. Huvudlandställets position efter olyckan syns också. Foto: Polisen.

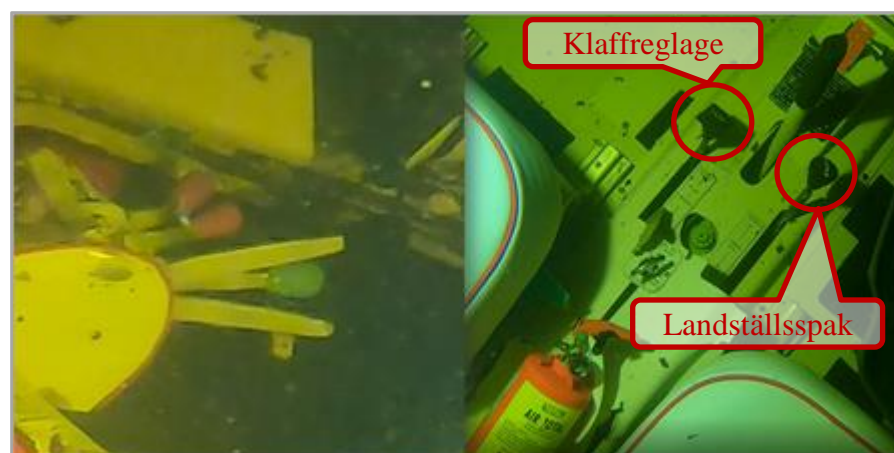
Alla motor- och propellerreglage som är placerade i taket var i läge fullt framåt eller nästan fullt framåt, se figur 20.

Figur 20. Bilden till vänster visar motor- och propellerreglagen. Bilden till höger visar landställsspak, klaffreglage och bränslekranarnas lägen. Foto: Polisen. Markeringar införda av SHK.

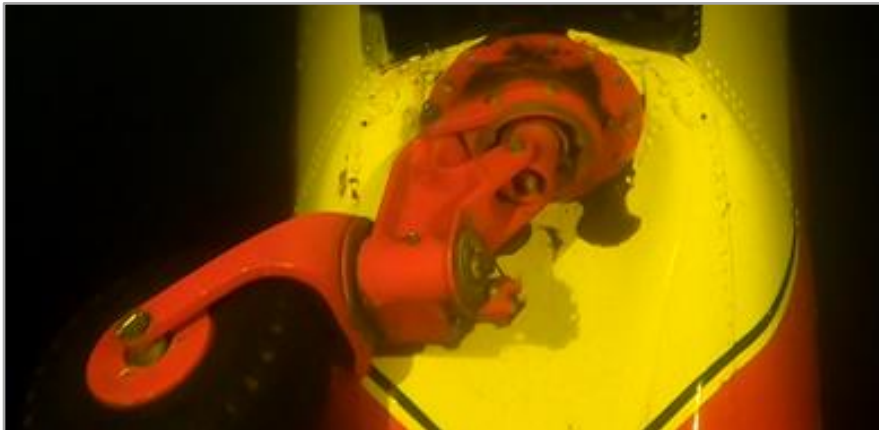
Sporrhjulet såg ut att vara i uppfällt läge, se figur 21.

Figur 21. Sporrhjulets position vid dykningen. Foto: Polisen.

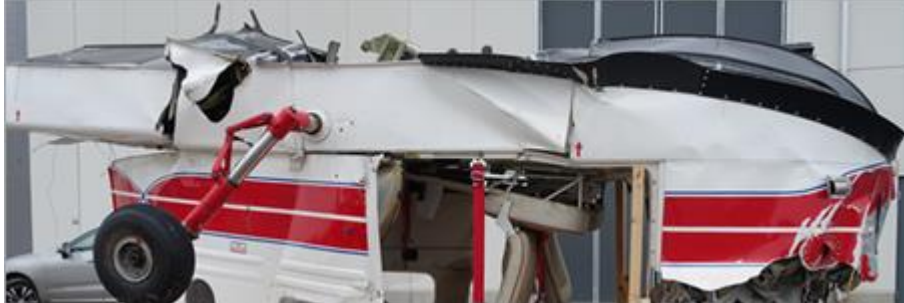
Nosen hade mjuka, men kraftiga intryckningar. Den främre delen av flygplanstrukturen hade komprimerats bakåt samt böjts nedåt och åt vänster. Kölplåtarna visade tecken på både kompressionsveck och dragbrott. Stora kompressionsveck fanns längs sidorna på bottenskrovet, se figur 24.

Figur 24. Vänster sida av bottenskrovets sida, kölen, nosen och kabinen. Flygplanskroppen är upp och ner på bilden.

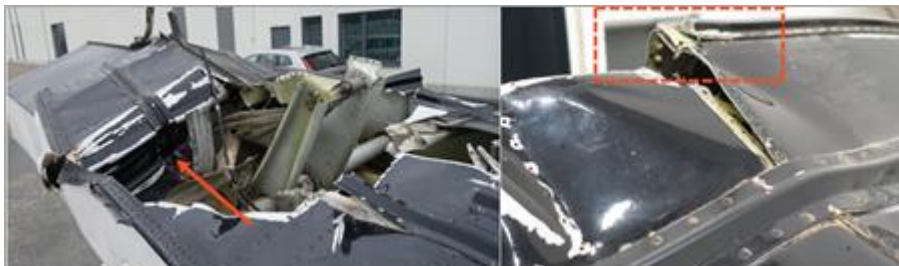
I höjd med flygplanets landställ och fram till det första skottet var stora delar av kölplåten borta eller bakåttryckta i färdriktningen, se figur 25. Köllisten vid bottenskrovets första skott hade böjts nedåt och brutits av. Från brottet och bakåt saknades köllisten. Vid samma skott hade även kölplåten dragits ut ur nitinfästningen. Skottet bakom huvudlandstället hade tryckts bakåt i färdriktningen och punkterat huvudbränsletanken. Även skotten bakom hade tryckts bakåt.

Figur 25. Vänster bild visar skadorna på kölen. Pilen visar på de bakåttryckta kölplåtarna. Höger bild visar den böjda och avbrutna köllisten. Flygplanskroppen ligger upp och ner på bilden.

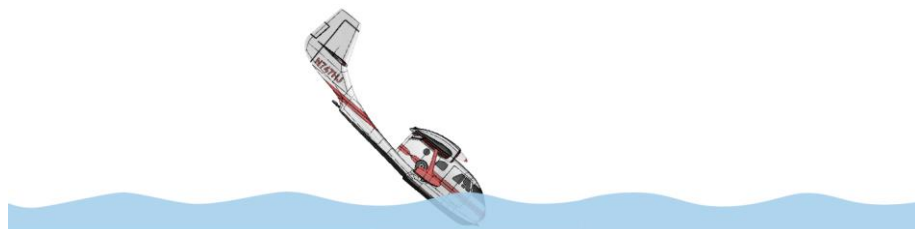
Det fanns även stora brottytor på sidorna av skrovet i höjd med steget. Skadornas placering och karaktär indikerar att flygplanet har påverkats av kraftig retardation och hastiga tippelsrörelser, se figur 33.

Figur 33. Principskiss, flygplanet retarderas kraftigt och tippas framåt.
