Slutrapport SHK 2023:11

HUCKLEBERRY FINN – Personolycka i samband med lastning i Trelleborgs hamn den 19 augusti 2022

Diariernr S-244/22

2023-09-08

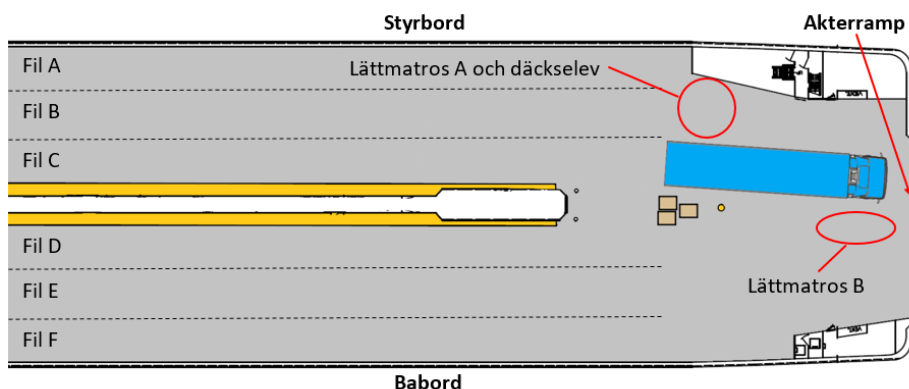
Figur 2. Skiss över hur den första lastbilen på styrbord sida dirigerades fram. Centercasingen markerad med vitt och gult.

Lättmatros B dirigerade lastbilen från dess högersida och rörde sig mellan centercasingen och akterrampen i fartygets centerlinje. När lastbilen var två till tre meter från akterrampen gav lättmatros B signal med sin visselpipa (bläste av) att lastbilen skulle stanna eftersom det hade fastnat ett föremål under trailern. Lättmatros A hörde stoppsignalen och såg att lastbilen stannade. Föraren hade höger sidoruta öppen och såg även lättmatros B i den högra backspeglern. Lättmatros B anvisade föraren att backa för att lättmatrosen skulle kunna ta bort föremålet. Föraren hade ingen uppmärksamhet riktad över den vänstra sida av lastbilen, men visste att det befann sig två personer där. Lättmatros A och däckseleven stod på lastbilens vänstra sida och lastbilen skymde därmed sikten mellan dem och lättmatros B, se figur 3.

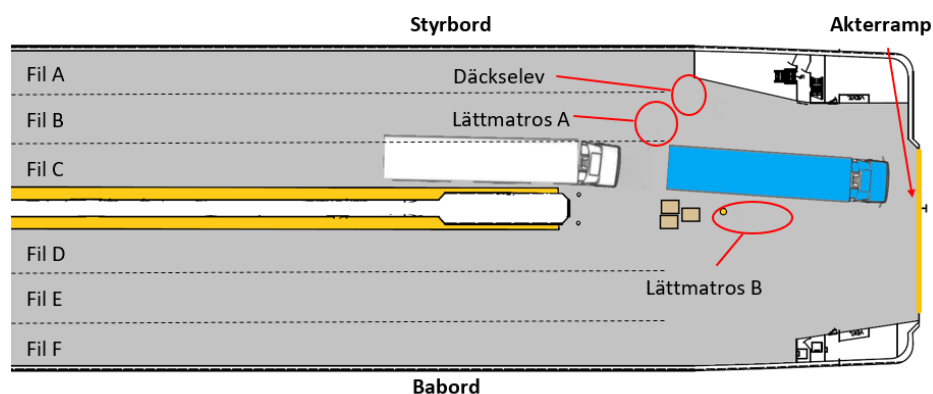
Under tiden som den första lastbilen körde ombord hade ytterligare en lastbil fördelats till samma fil. Den var försedd med en skylt i vindrutan som visade att den skulle anslutas till fartygets el. Den andra lastbilen rullade in på bildäck mot den första lastbilen och lättmatros A dirigerade den att parkera bakom den första.

Figur 3. Skiss som visar hur den första lastbilen stoppades och ytterligare en lastbil dirigerades fram mot den första av lättmatros A. Lättmatros B stod då vid stötan i centerlinjen av fartyget.

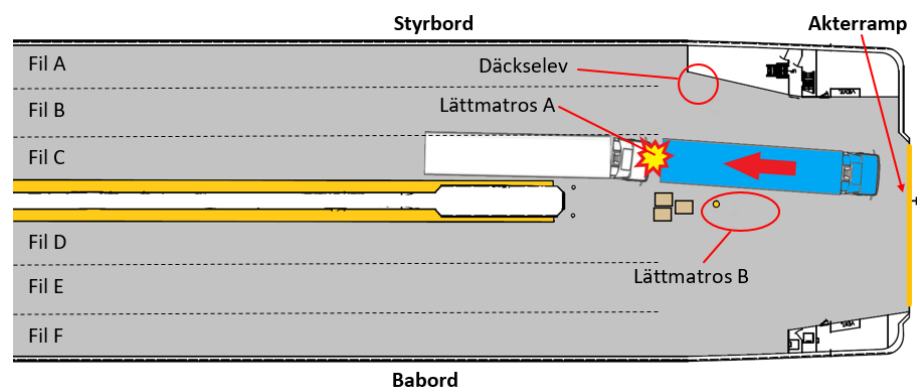
Lättmatros A gick in mellan lastbilarna för att hämta en elkabel som fanns i centercasingen på andra sidan om lastbilarna när den första lastbilen började att backa. Lättmatros A försökte ta sig tillbaka, men hann inte hela vägen ut och klämdes fast mellan lastbilarna, se figur 4.

Figur 4. Skiss som visar hur lättmatros A gick mellan lastbilarna samtidigt som den första lastbilen backade och klämdes fast lättmatros A.

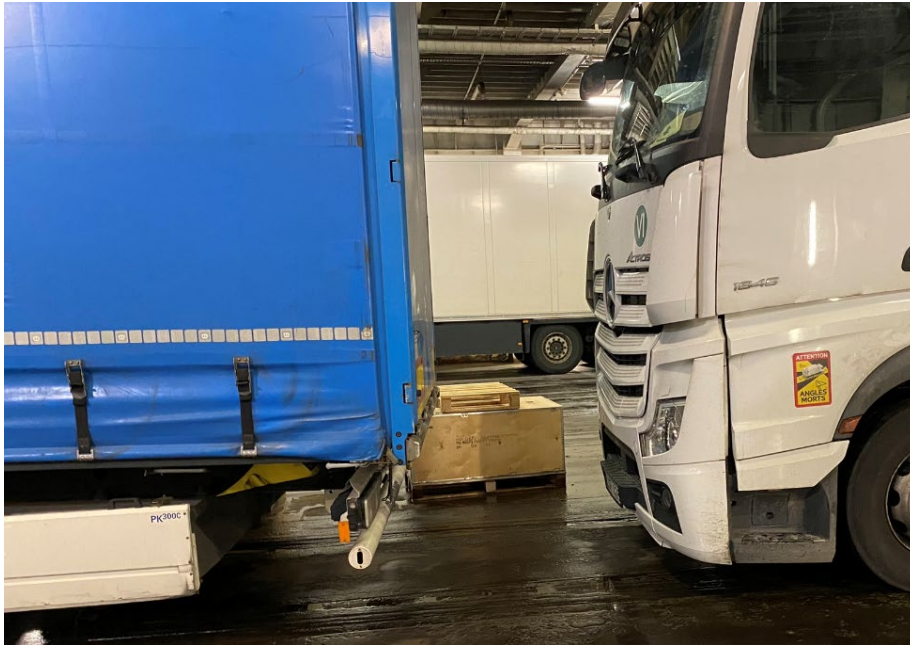
Figur 5. Lastbilarna strax efter händelsen. Bild: från besättningen.

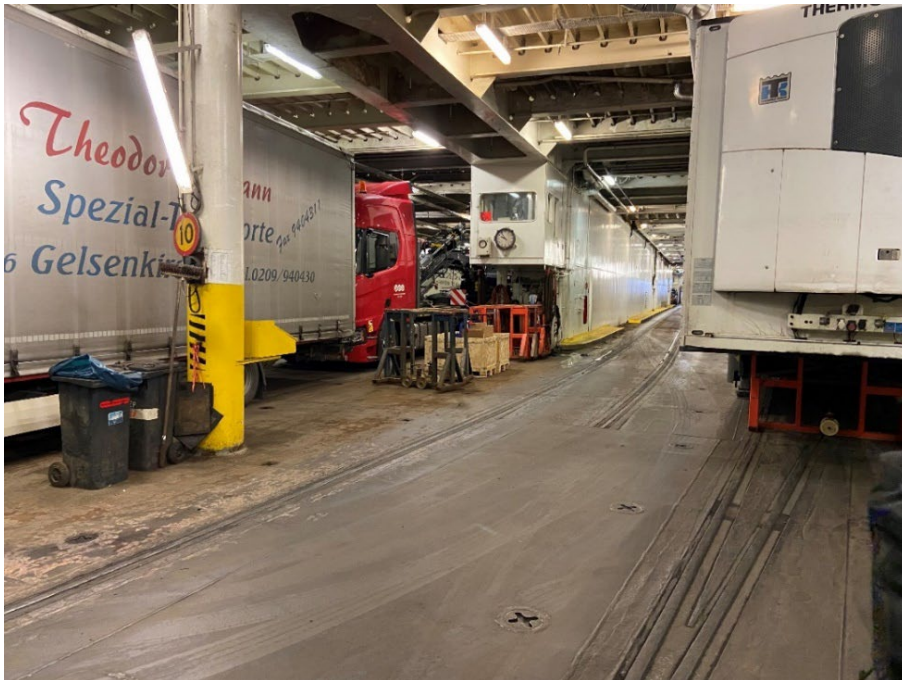
Utrymmet mellan centercasingen och pelaren kunde inte användas till last och användes därför till att förvara diverse stuvningsutrustning och för maskinförnödenheter som levererats till fartyget. Vid pelaren fanns även en pulpet och några soptunnor, se figur 6 och 7.

Figur 6. Bilden som är tagen från aktern och föröver, in mot bildäck, visar pelaren i centerlinjen samt akterkant på centercasingen där elkablarna var upphängda.

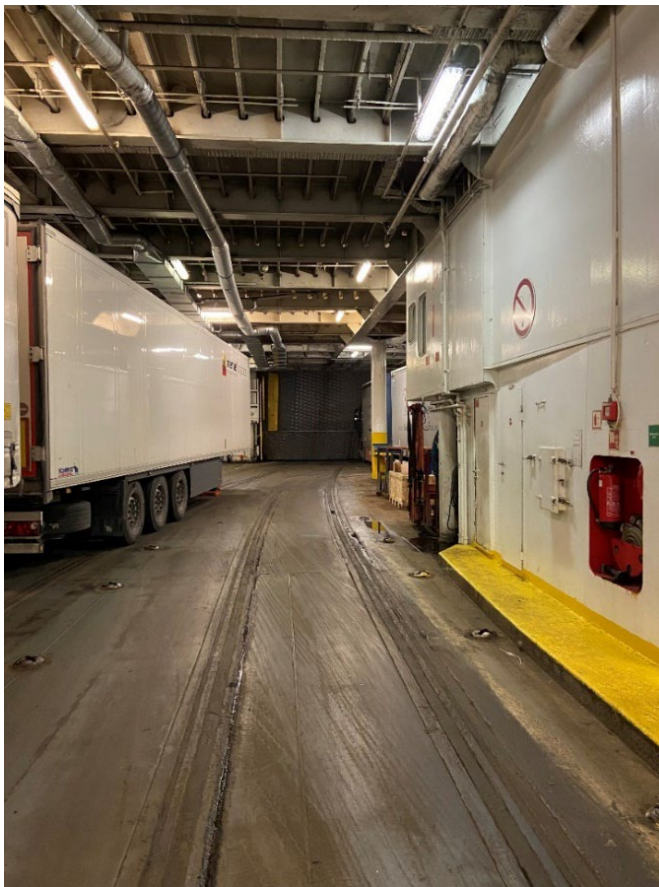
Figur 7. Bilden är tagen midskepps och mot akterrampen i fil C. Till höger i bilden syns centercasingen och strax bakom pelaren i centerlinjen.

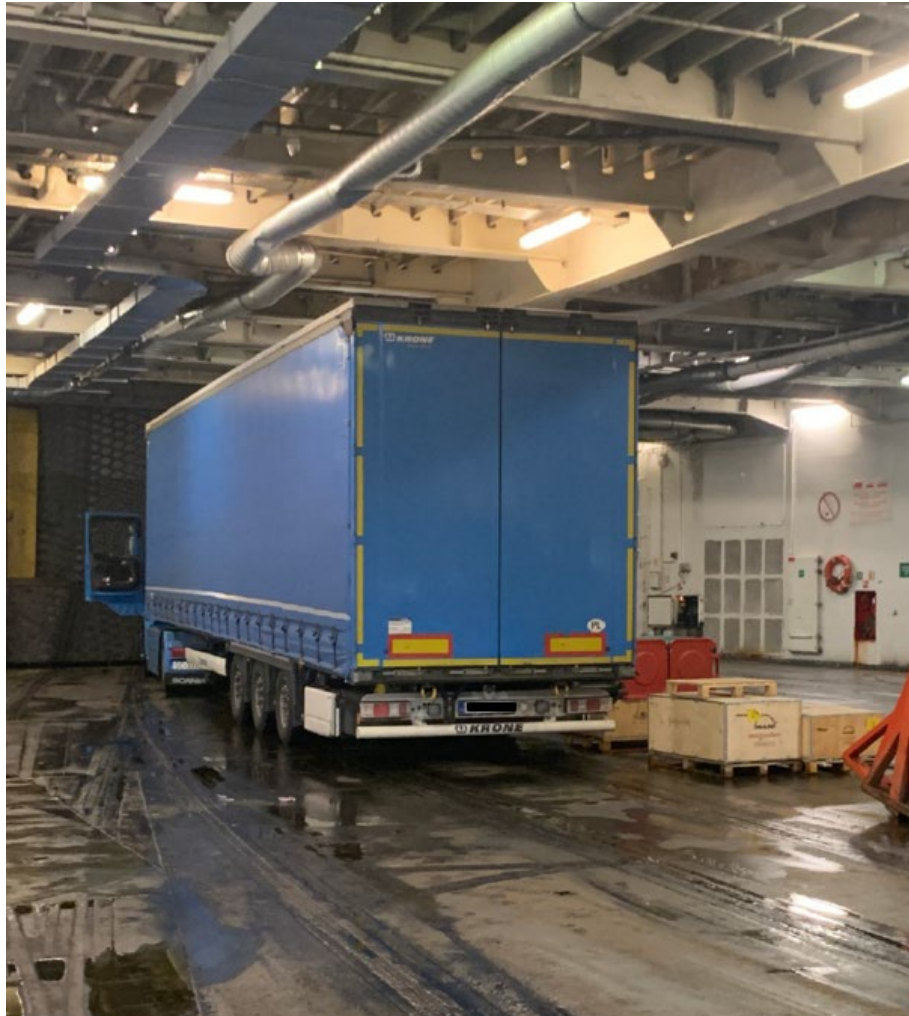
Figur 8. Den första lastbilen. Bilden tagen efter olyckan när den andra lastbilen backat bort. Bild: Polismyndigheten.

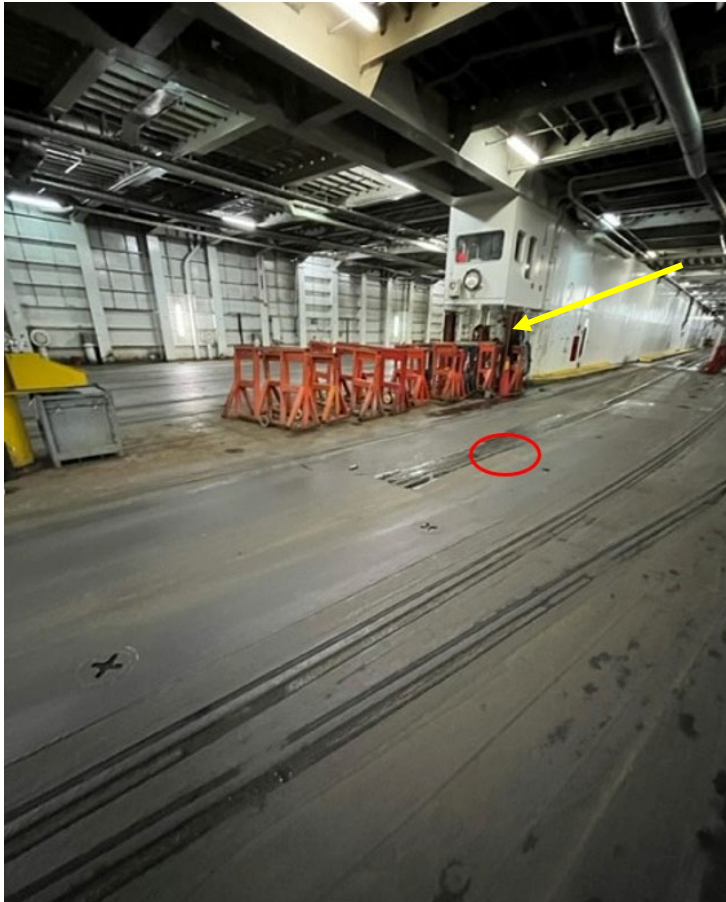
De båda lastbilarna täckte därmed hela utrymmet och ca 10 meter av centercasingen. I det aktuella fallet var strömförsörjningskabeln som skulle kopplas till den andra lastbilen ansluten vid aktra delen av centercasingen. Den närmsta vägen att hämta elkabeln var därför genom att gå mellan lastbilarna.

Figur 9. Den röda ringen visar ungefärlig plats där lättmatros A klämdes mellan lastbilarna. Den gula pilen visar var elkablarna förvarades. Markeringar infogade av SHK. Bild: Besättningen.
