Slutrapport SHK 2023:10

**Oväntad gir – Olycka utanför Härnösand,
Västernorrlands län den 26 juni 2022 med
helikoptern SE-JER av modellen Bell
206B**

Diariernr L-58/22

2023-08-25

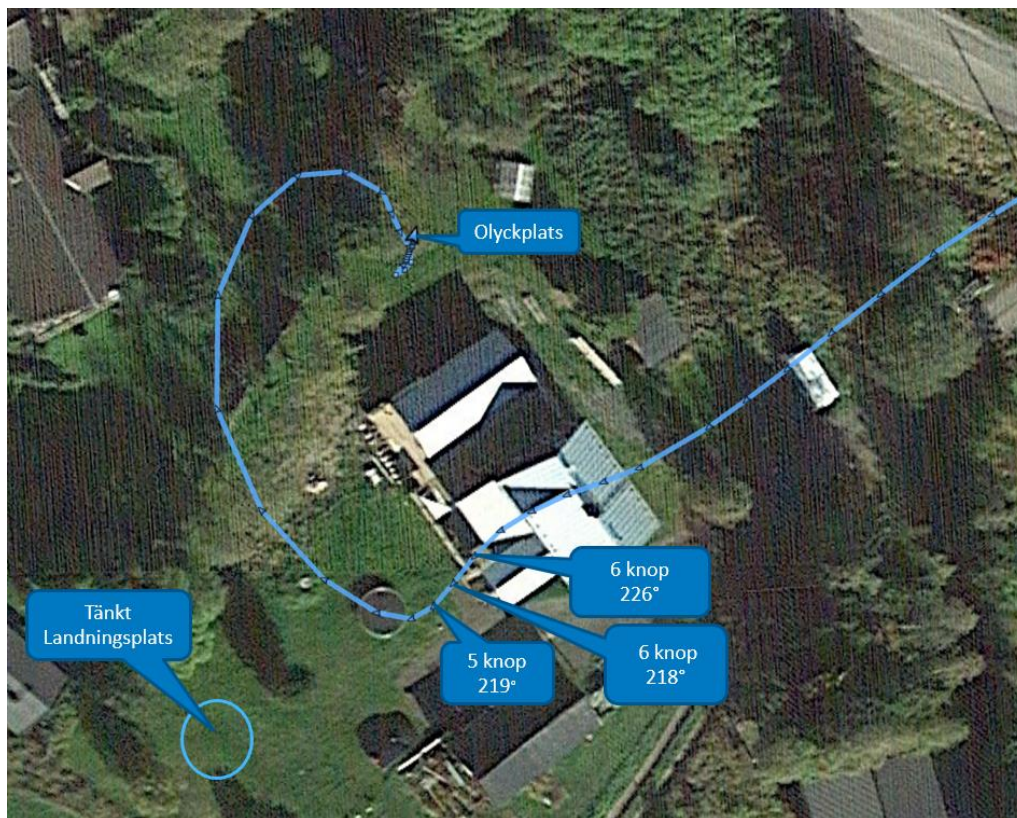
En final ansattes med sydvästlig kurs för att göra en brant plané mot den nya landningsplatsen. Vid slutet av finalen passerade helikoptern över ett bostadshus där ett antal personer befann sig. Helikopterns färdhastighet då var cirka 5 knop och minskande, färdvinkeln och kursen var ca 220° och höjden över marken cirka 30 meter (se figur 3).

Figur 3. Bild med flygdata som visar färdlinjen vid finalen. Helikopterns färdhastighet och färdvinkel de tre sista sekunderna innan helikoptern började gira åt höger är markerade, liksom den tänkta landningsplatsen på tomten och olycksplatsen. Notera att satellitbilden från Google Earth inte visar de verkliga förhållandena vid tiden för olyckan. Markeringar infogade av SHK. Kartbild: Google Earth. © Lantmäteriet Dnr R6174919_0001.

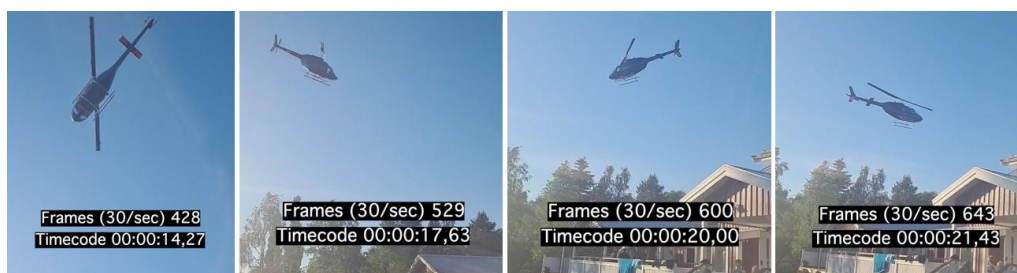
Kort därefter började helikoptern gira åt höger. Piloten ökade successivt vänster pedalutslag, men upplevde att detta inte räckte för att motverka giren.

För att stoppa giren sänkte piloten stigspaken och förde styrspaken framåt, men giren fortsatte och övergick i en okontrollerad rotation åt höger (se figur 4).

Figur 4. Bildserie som visar helikoptern i den okontrollerade rotationen åt höger. Markeringar av SHK som visar bildhastighet och tidskod. Foto: Privat.

Helikopterns låga fart, tillsammans med de vindförhållanden som rådde, har sannolikt lett till att stjärtrotorns effektivitet inledningsvis har påverkats av virvelinterferens. Det medförde en oväntad gir åt höger. Helikoptern fick sedan vinden bakifrån vilket förstärkte giren. När giren väl utvecklats till en rotation träffades stjärtrotorn av luftströmmen från sidan, vilket ytterligare minskade dess effektivitet. Pilotens åtgärd att reducera motoreffekten medförde att rotationen upphörde, men också att helikoptern sjönk ned mot marken eftersom rotorvarvtalet minskade.

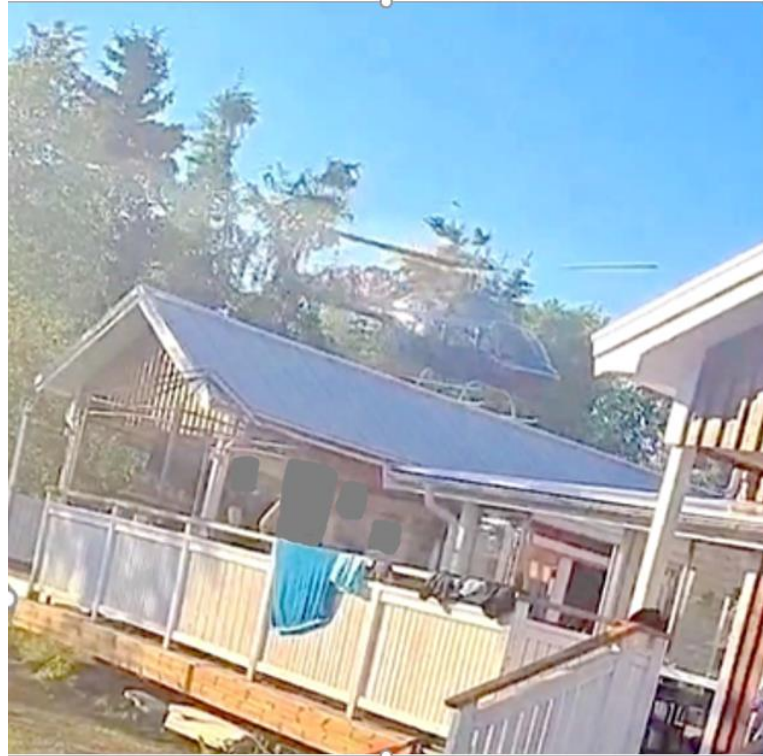
Piloten vred av gashandtaget till tomgång för att minska rotationen. Rotationen upphörde, men gasavdraget medförde samtidigt att helikoptern sjönk ner mot marken. Helikoptern kolliderade med ett antal träd varefter den slog ned hårt i marken (se figur 5).

Figur 5. Helikopters läge omedelbart före nedslaget. Foto: Privat.

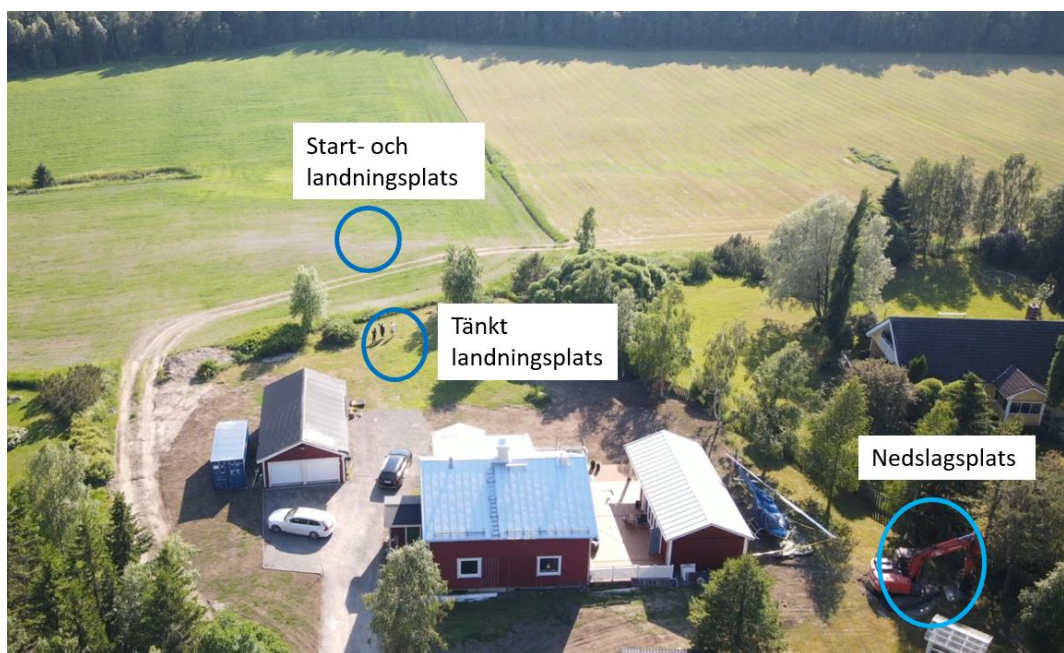
Helikoptern slog ned vertikalt vid en samling träd på en bostadstomt. Nedslagsplatsen var ett tiotal meter från närmaste bostadshus och drygt 70 meter norr om startplatsen (se figur 8).

Figur 8. Bild över olycksområdet sett från inflygningsriktningen under finalen. Platsen för starten på fältet, den tänkta landningsplatsen på tomten och nedslagsplatsen är markerade.

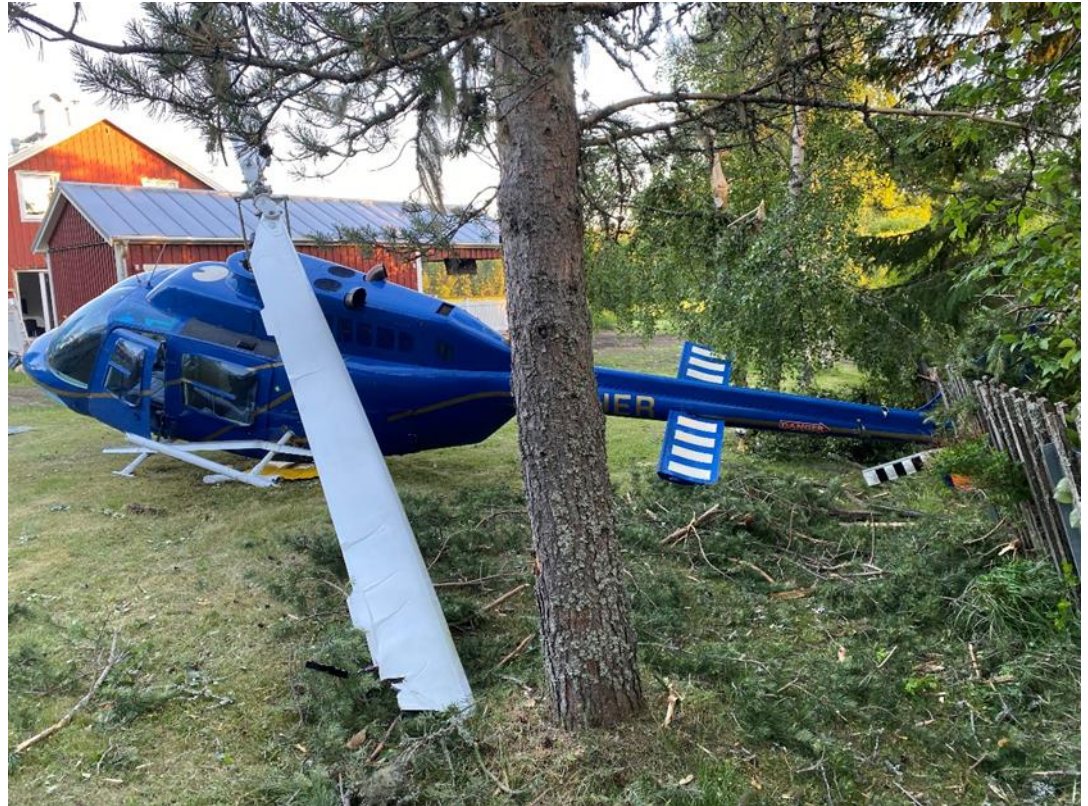
Delar av stammar och grenar från björk- och tallträd kapades av rotorbladen. Bakre delen av stjärtbommen slog i ett staket som utgjorde tomträns till ett närliggande bostadshus (se figur 9).

Figur 9. Helikoptern på nedslagsplatsen. Foto: Medelpads Räddningstjänstförbund.

Vänster landställsmed var bruten och hade punkterat bränsletanken. Bakre delen av stjärtbommen hade skador som bland annat orsakats av stjärtrotorbladen och av kollisionen.

Yttre delen av ett av huvudrotorbladen bröts av vid kollisionen med träden. Det påträffades 185 meter från olycksplatsen.

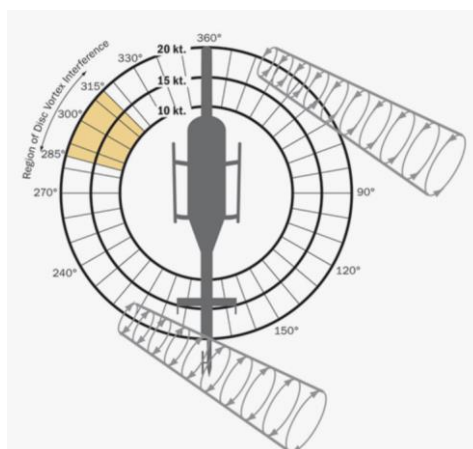
- Med vinden snett framifrån, 285° till 315°, relativt helikoptern kan den nedåtriktade luftströmmen och spetsvirvlarna från huvudrotorn driva mot stjärtrotorn och förorsaka s.k. virvelinterferens (Main Rotor Disc Vortex Interference), vilket minskar stjärtrotorns effektivitet och en oväntad gir kan uppstå (se figur 10).

Figur 10. Område för virvelinterferens. Källa: FAA.

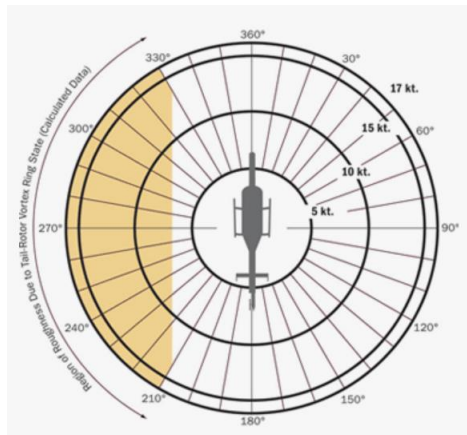
- Med vinden från sidan, 210° till 330°, kan luftflödet genom stjärtrotorn pressas tillbaka och leda till återcirkulation av luften genom rotorn, s.k. virvelring (Tail Rotor Vortex Ring State), vilket minskar stjärtrotorns effektivitet (se figur 11).

Figur 11. Område för virvelring. Källa: FAA.

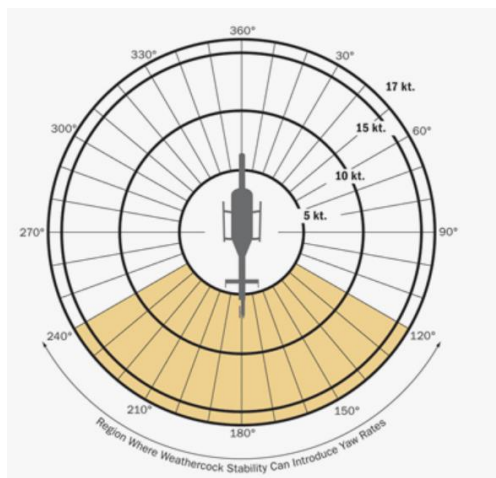
- Med vinden bakifrån, 120° till 240°, fungerar helikopterns stjärtparti och fena som en vindflöjel som strävar efter att vrida helikoptern mot vinden (Weathercock Stability). En oväntad gir eller ökning av girhastigheten kan då inträffa (se figur 12).

Figur 12. Vindflöjelstabilitet. Källa: FAA.
