Slutrapport SHK 2023:03

**Olycka på Örebro flygplats den 8 juli 2021
med flygplanet SE-KKD av modellen
DHC-2 Mk III, i samband med fall-
skärmshopparverksamhet**

Diariernr L-47/21

2023-01-30

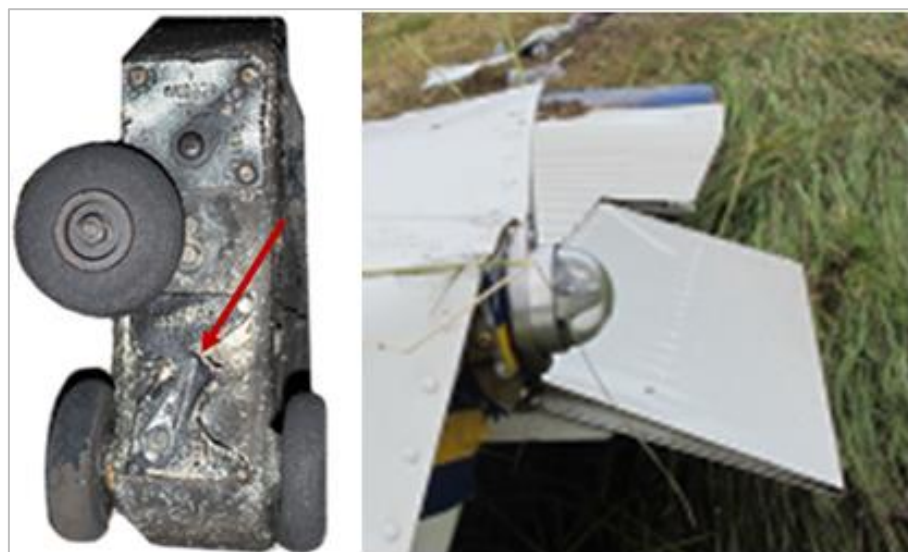
Trimpanelen och höjdrodertrimmen återfanns i ett läge som kan ses i figur 25.

Figur 25. Vänster bild visar trimpanelen där pilen visar inställd position på höjdrodertrimmens indikator. Höger bild visar motsvarande läge på höger höjdroder.

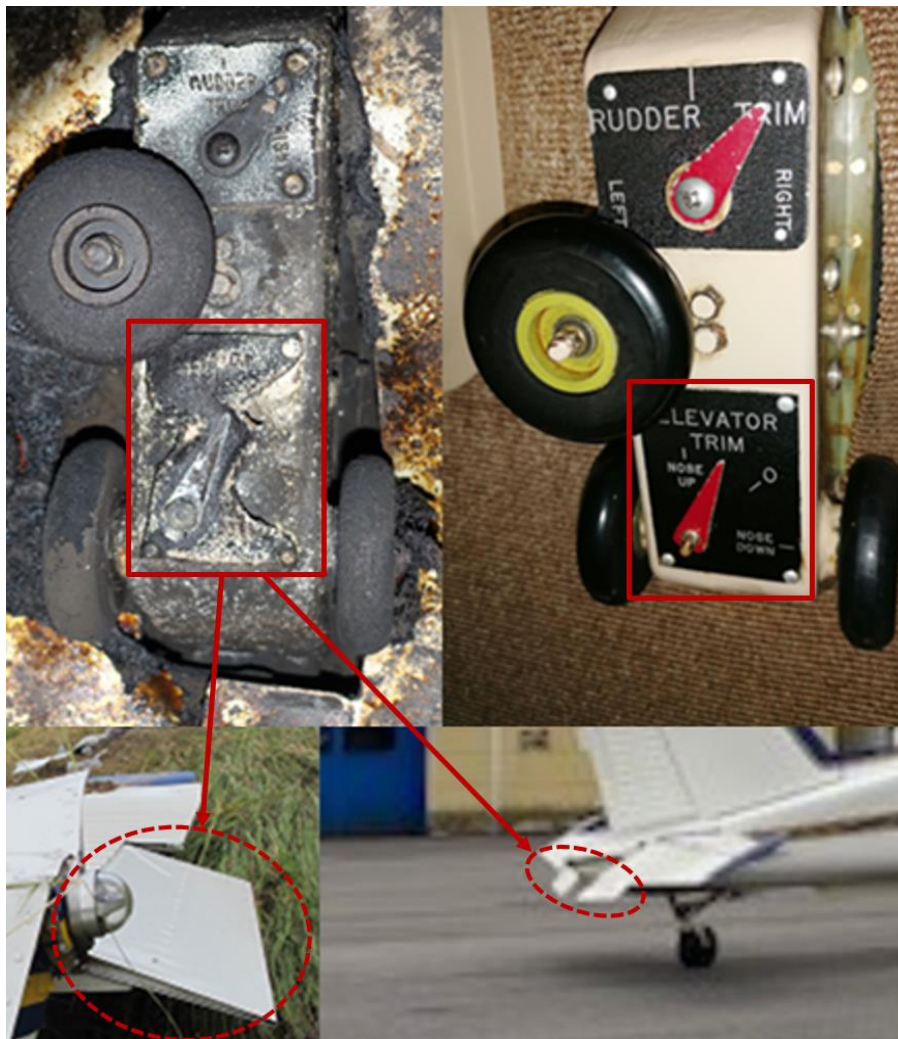
Figur 30. Bilderna visar höjdrodertrimmens indikering och position före och efter olyckan. Nedre bilden till höger: Privatperson.

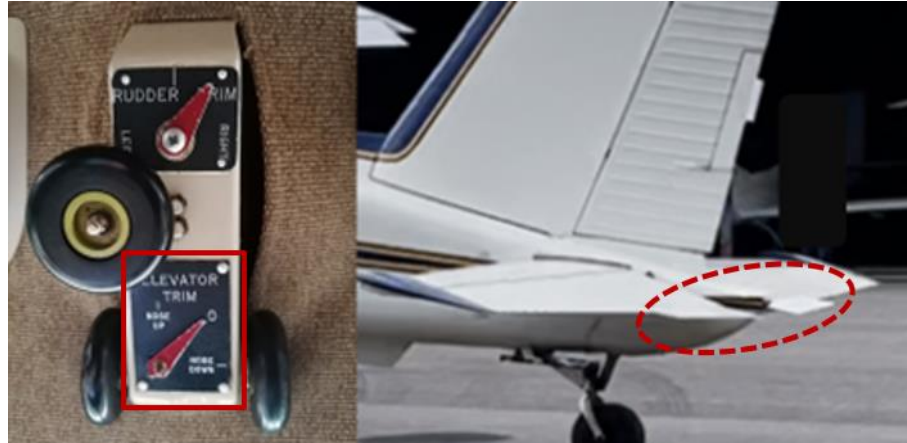
Figur 31. Triminställningen på trimpanelen och höjdrodertrimmens position vid start med pilot och fallskärmshoppare ombord. Höger bild: Örebro Fallskrämsklubb.

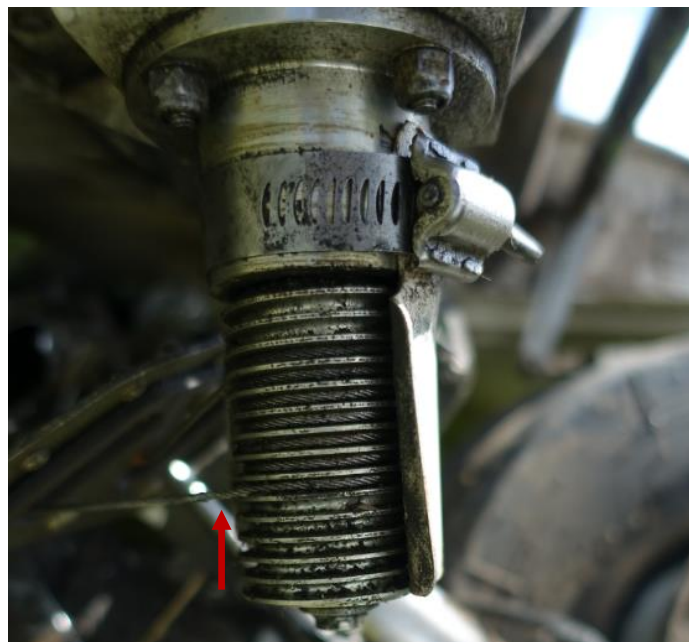
Figur 32. Höjdrtrimroderlinans position och anslutning på kabeltrumman.

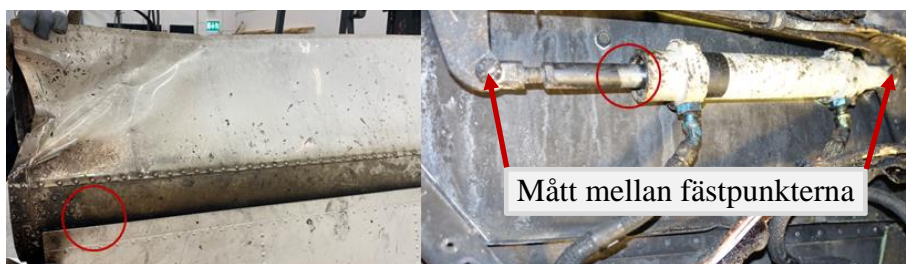
Figur 34. Den vänstra bilden visar spår av sot runt vingen och vingklaffen. Den högra bilden visar manövercylindern och fästpunkterna. Sotkanten inringat i rött.

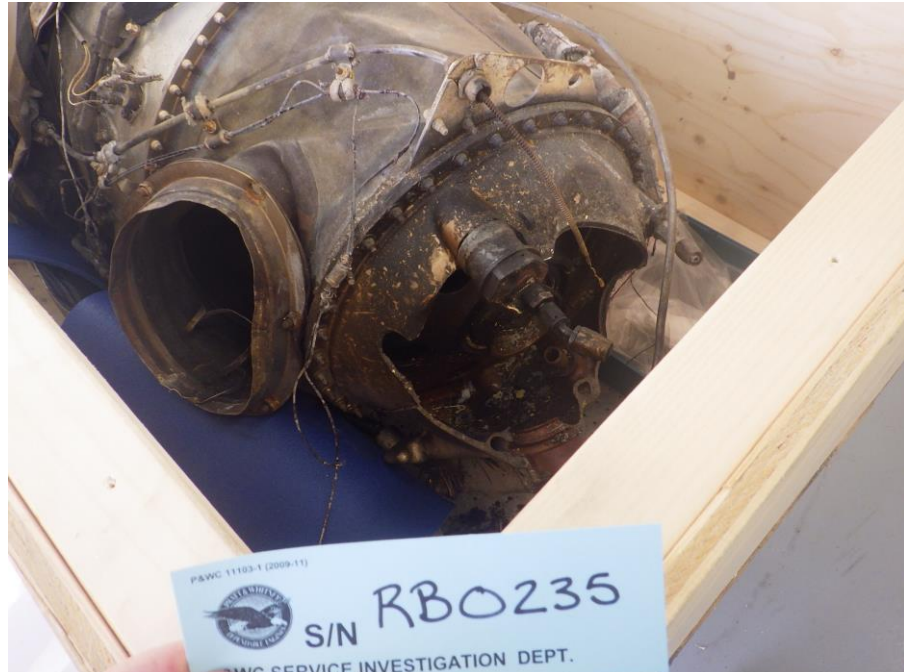
Figur 35. Den främre växellådans hölje var sprucket och exponerade insidans komponenter. Bild: Pratt & Whitney Canada Corp.

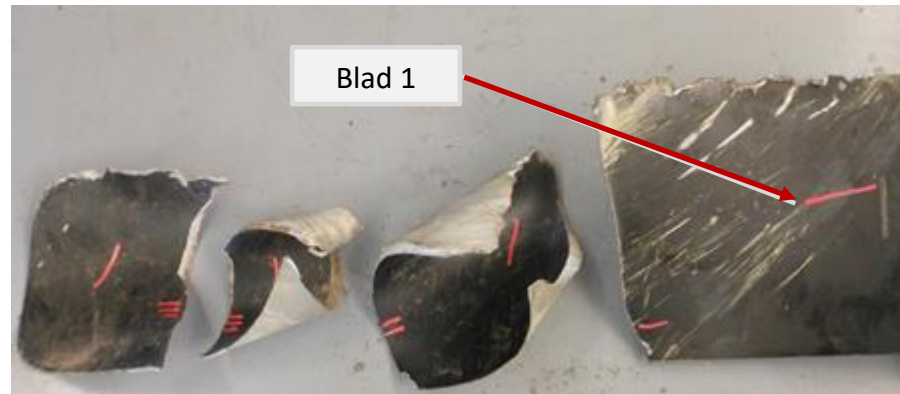
Figur 40. De tre separerade bladbitarna från propellerblad nummer ett. Markeringar införda av haverikommissionen. Bild: Hartzell Propeller Inc.

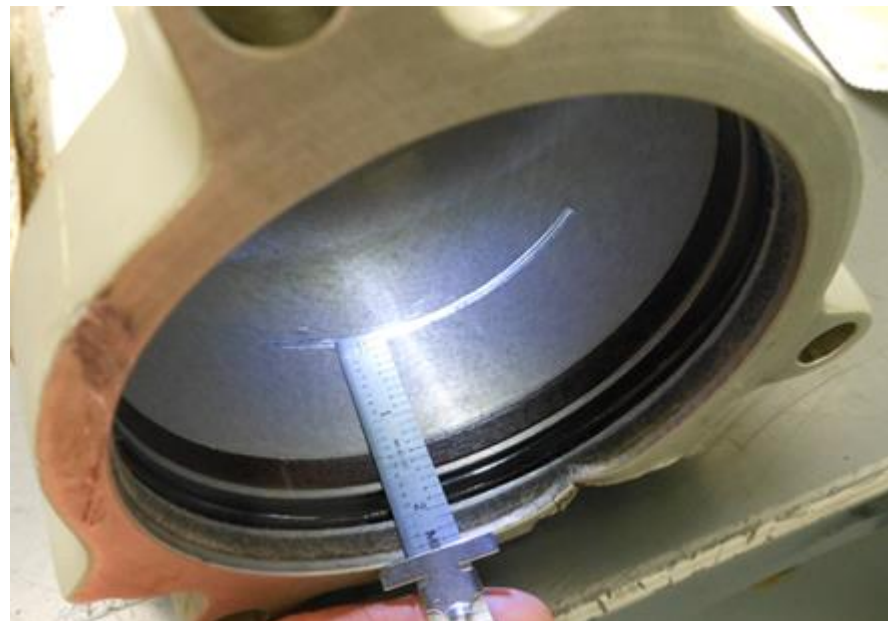
Figur 41. Slagmärken i propellerns cylinderlock.

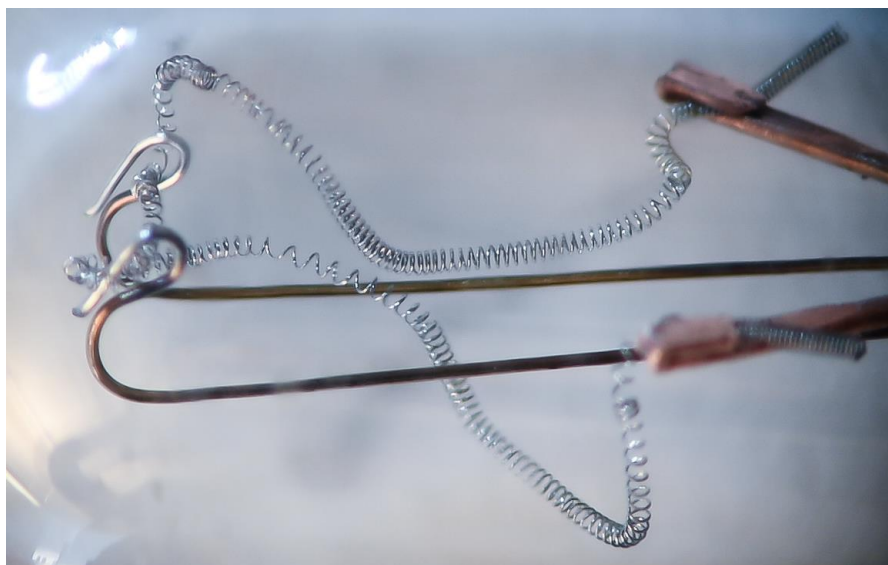
Figur 42. Förstoring av bild på lampan för stallvarning. Bilden visar den deformerade glödtråden.
