## *Slutrapport RS 2022:06*

SEAWORKER – Grundstötning i Karlskrona skärgård den 17 augusti 2021

Diariernr S-206/21

2022-06-29

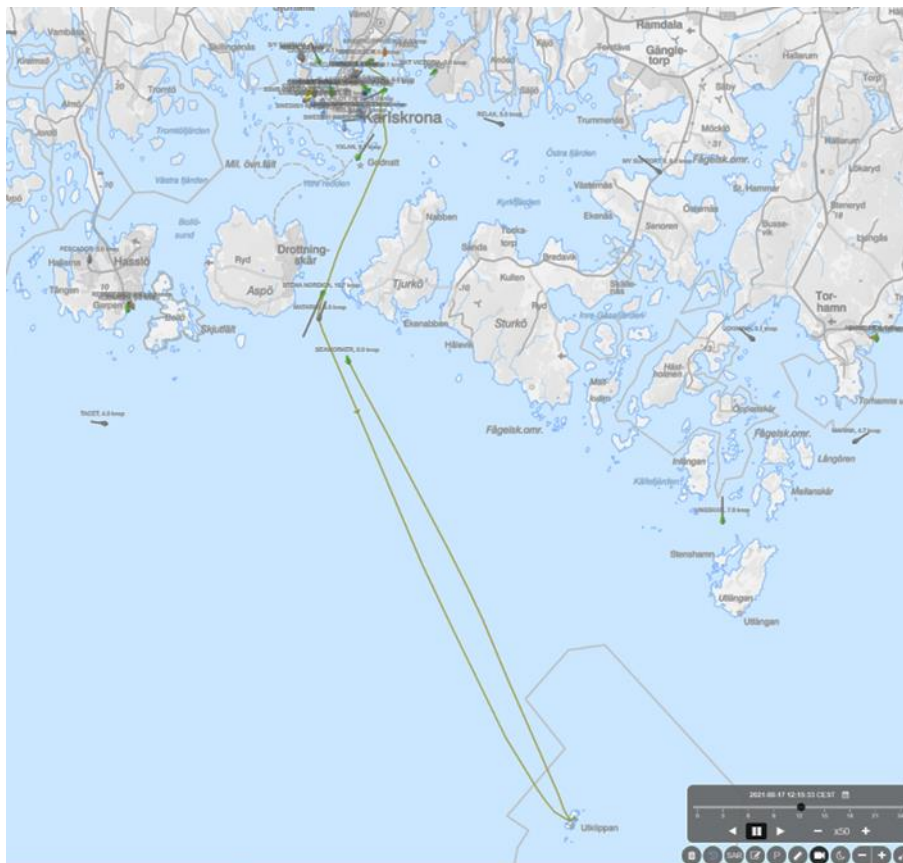
Figur 1. AIS-spår från SEAWORKER. Spåret börjar när fartyget lämnar Karlskrona och slutar på Bredebåden där fartyget grundstötte. Bild: Kustbevakningen.

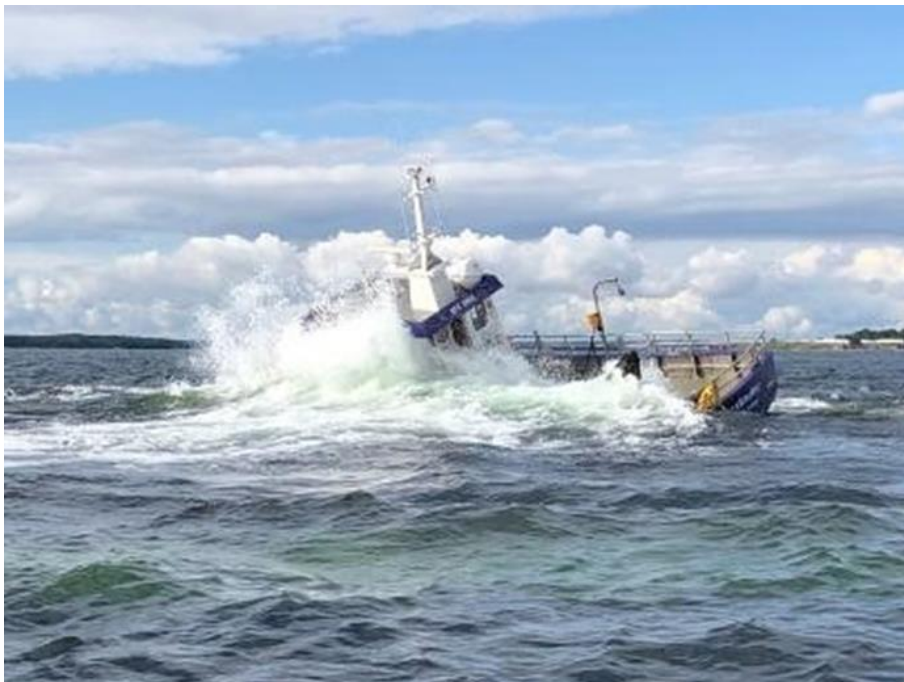
Figur 2. SEAWORKER stående på Bredbåden, vid dagen för grundstötningen. Bild: Kustbevakningen.

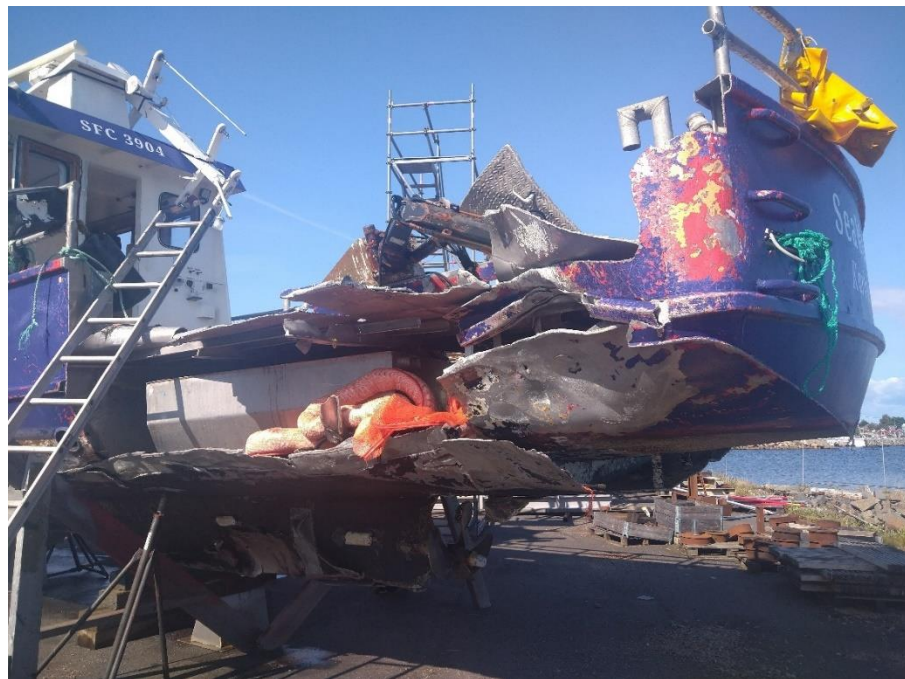
Styrbordssidan var relativt oskadd då det var babordssidan som legat och slagit mot berget. Den aktra delen av babordssidan hade slitits bort helt, troligen på grund av däckskranens tyngd.

Figur 3. Aktra delen av babordssidan. En del av skrovsidan hade slitits bort helt och hållet.

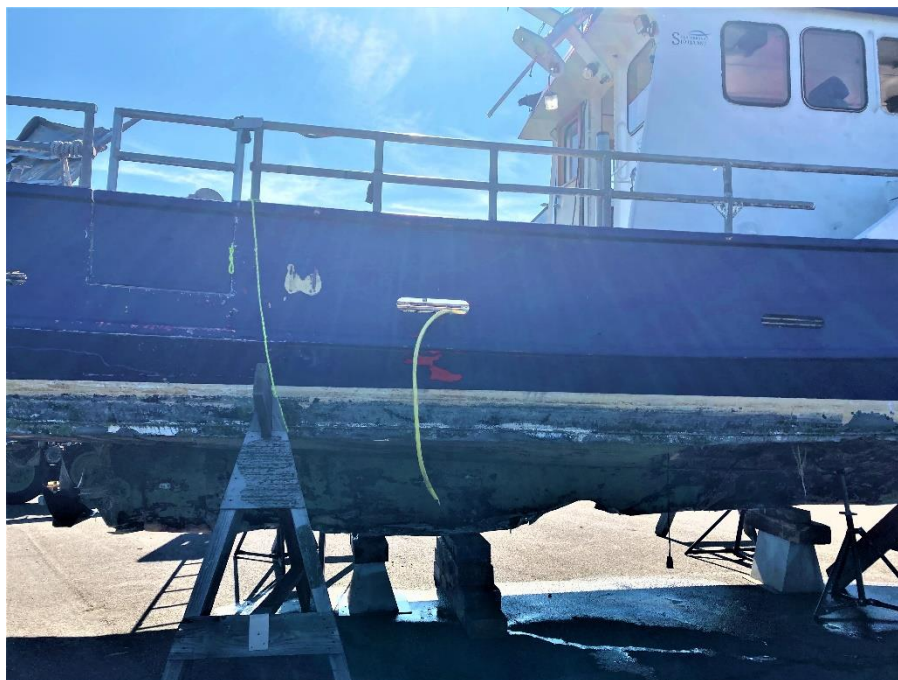
Samtliga utrymmen under däck vattenfylldes i samband med grundstötningen. Det första som slog i grundet, var området midskepps rakt under motorn. Eftersom fartyget, både av farten och vågorna, hamnade långt in i det grunda området som omger Bredbåden var det mycket svårt att nå fram till den med andra fartyg. Det var först efter fem dagar som vädret var tillräckligt bra för att SEAWORKER skulle kunna bärgas. Vid det laget hade fartyget slagits sönder ytterligare mot berget. SEAWORKER betraktades som ett totalhaveri och skrotades.

Figur 4. Stybords sida. Kölen intryckt under motorrummet.

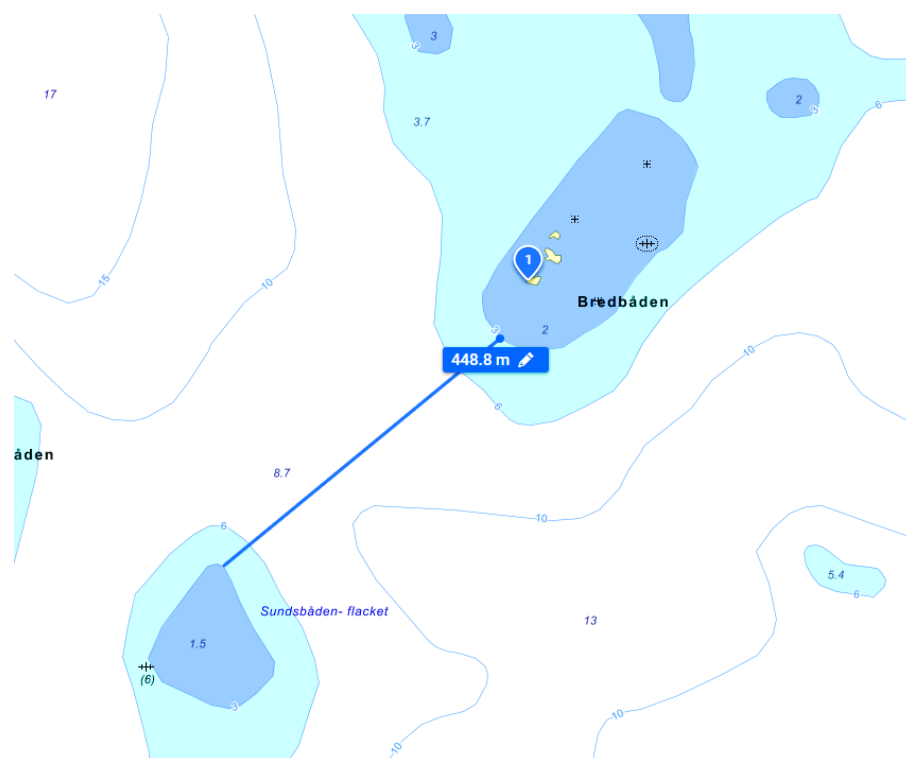
Figur 6. Bredebåden i övre högra hörnet och Sundsbådenflacket i nedre vänstra hörnet. Avståndet mellan områdena är ungefär 450 meter. Punkten 1 markerar den ungefärliga plats där SEAWORKER grundstötte. De mörkare blå områdena visar vatten innanför 3-meterskurvan. Bild från Eniro kartor.

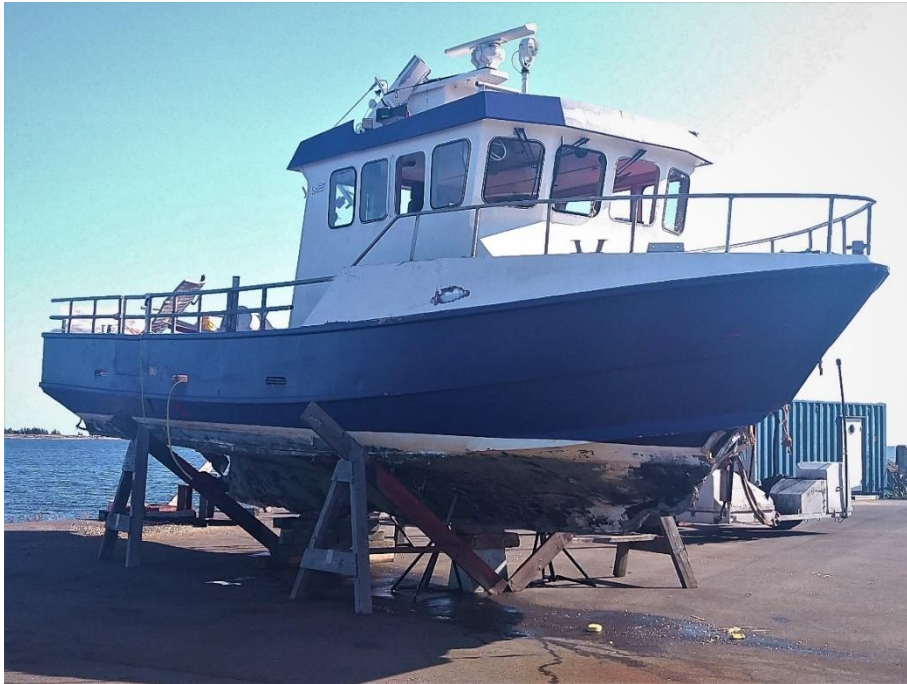
Figur 7. SEAWORKER på Hasslö varv efter grundstötningen.

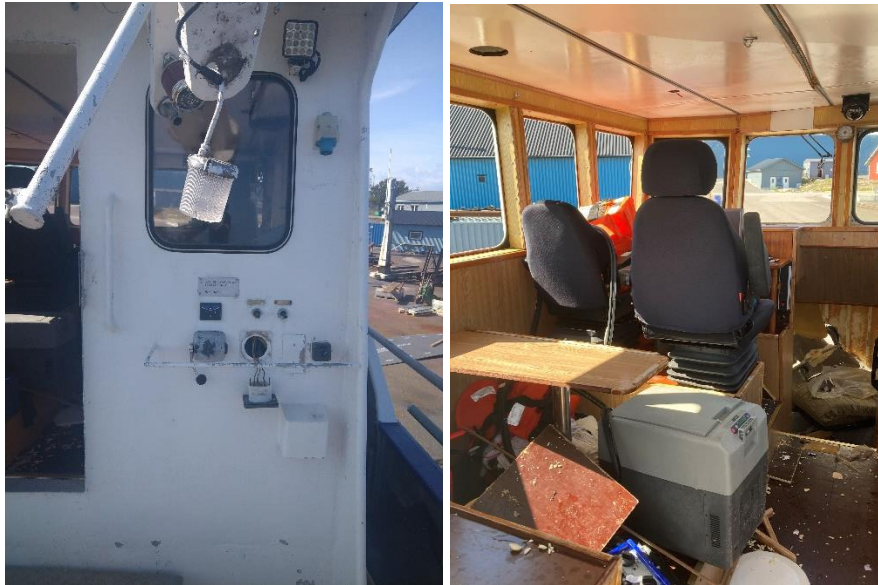
Figur 9. Vänstra bilden, manöverplats akter om styrhytten. Högra bilden, passagerarplatsen.

Ansvaret för framförandet av fartyget lämnades över till däcksmannen som saknade en formell nautisk utbildning, men som var bekant med färdvägen sedan innan. Däcksmannen förblev kvar på passagerarplatsen och därifrån kunde han visserligen hålla utkik, men inte manövrera fartyget. För att manövrera fartyget, alltså ändra kurs eller fart, hade han varit tvungen att förflytta sig tvärs över styrhytten till förarplatsen. Att fartygets kurs hölls per automatik och att en kurskorrigering precis utfördes av befälhavaren strax innan han lämnade över, kan ha invagat däcksmannen i en falsk trygghet. Detta kan ha medfört att uppgiften inte fick den uppmärksamhet som krävdes.

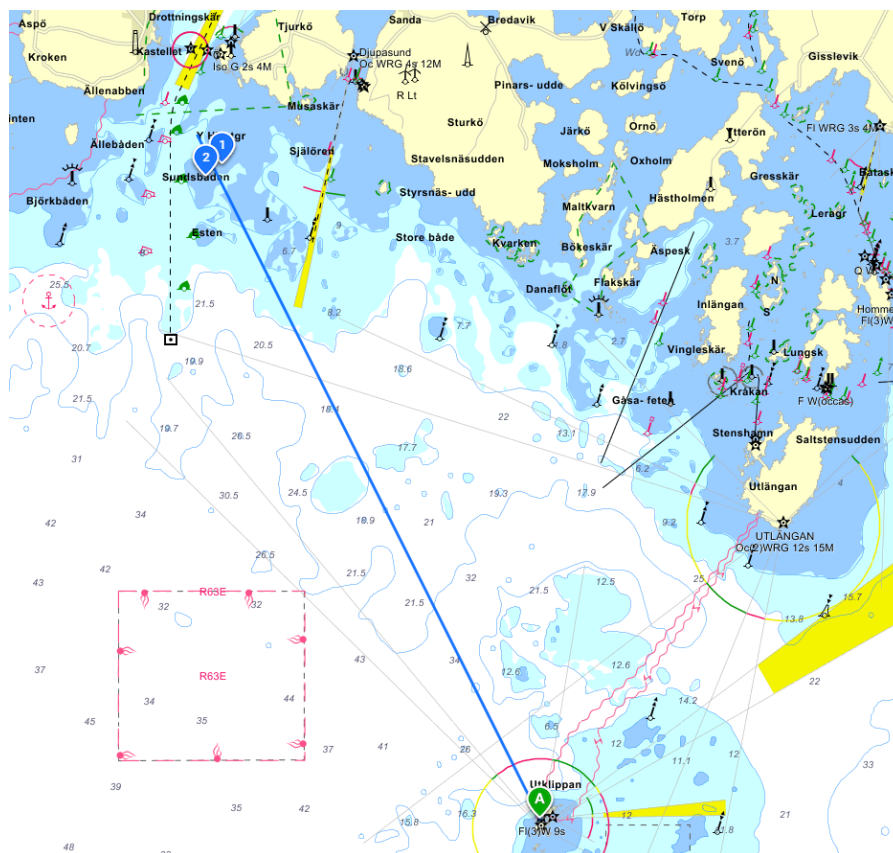
Att resa från Utklippan och välja vägen mellan Sundsbådenflacket och Bredbåden innebär att man kommer att färdas i en rak nordnordvästlig kurs i ca 8,5 nautiska mil. Från Utklippan skiljer det endast ett par grader mellan de två områdena. Sundsbådenflacket ligger i riktning 333 grader och Bredbåden i riktning 335 grader. För att kunna kompensera för framförallt avdrift, men även för eventuella kompassfel, behöver kursen fortlöpande kontrolleras och eventuellt justeras vartefter fartyget närmar sig dessa områden. Mellan de båda grunden är det drygt 400 meter och med tanke på SEAWORKERS ringa storlek finns goda marginaler när man väl är där. Färdvägen kan inte anses som riskfylld, särskilt inte med tanke på befälhavarens erfarenhet och lokalkännedom och fartygets navigationshjälpmedel.

Figur 10. Resan gick från punkten (A), hamnen på Utklippan och var tänkt att gå mellan Bredbåden (1) och Sundsbådenflacket (2). Från Utklippan är det endast ett par graders kursskillnad mellan de två grundområdena.
