Slutrapport RL 2022:02

**Olycka i Skeberg, Dalarnas län, den
16 mars 2021 med helikoptern SE-JVF av
modellen Robinson R44 opererat av en
privatperson**

Diariernr L-15/21

2022-05-06

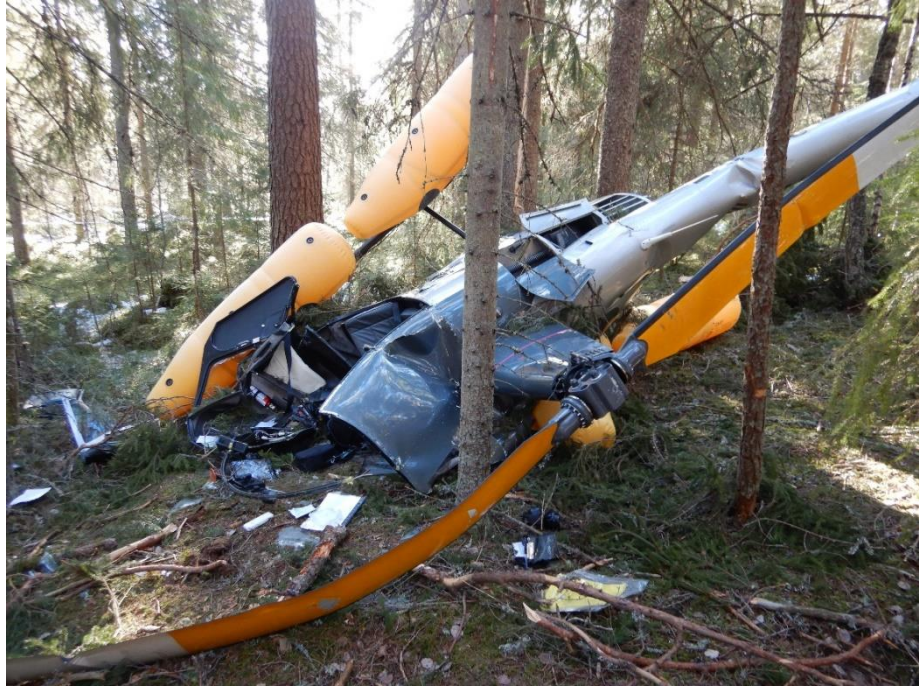
Kabinen var kraftig deformerad på den vänstra främre delen och helikoptern vilade på den främre vänstra sidan.

Nödflottörerna var utlösta och vajern till utlösningmekanismen hade sträckts i samband med deformationen som uppstod vid haveriet.

Figur 11. Luftfartygsvraket.

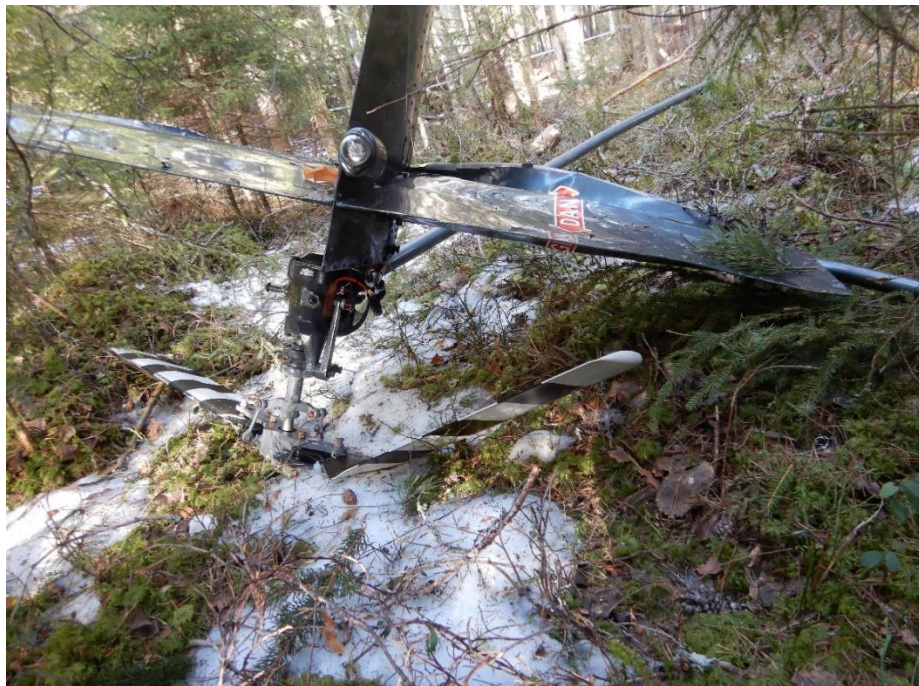
Figur 12. Stjärtrotor med drivaxel och fena. Skador på vänster sida av fenan och stjärtrotornavet.

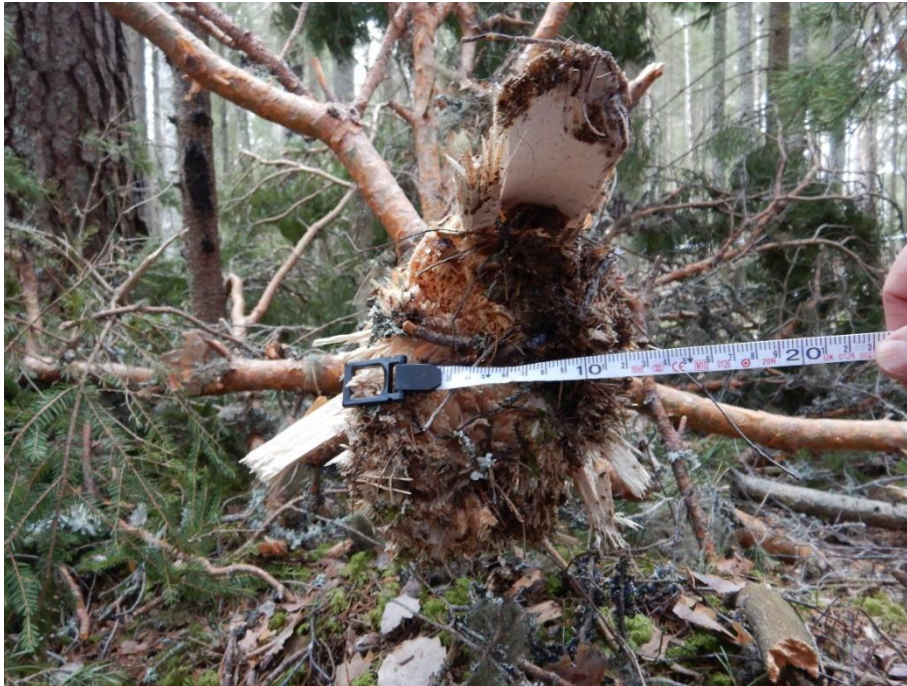
Figur 13. En av trädstammarna som kapats av huvudrotorbladen. Trädets diameter 13 centimeter.

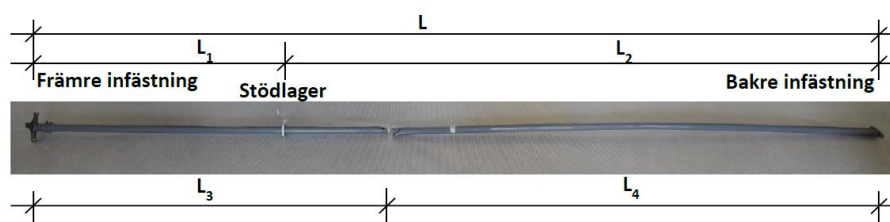
Figur 14. Uppmätta längdmått på axeln.

Mått	L	L ₁	L ₂	L ₃	L ₄
Längd [mm]	4458	1300	3158	1850	2608

En uppmätning visade att axeln är vriden omkring 40 grader och har en utböjning av 125 mm. Vridningen av axeln har resulterat i en vågformig skada (bucklingsfenomen) längs delar av axeln. Skadorna indikerar att belastningen som orsakat brottet har varit fördelad längs axeln. Detta är också en indikation på att det inte funnits någon omfattande lokal försvagning av materialet vid brottet.

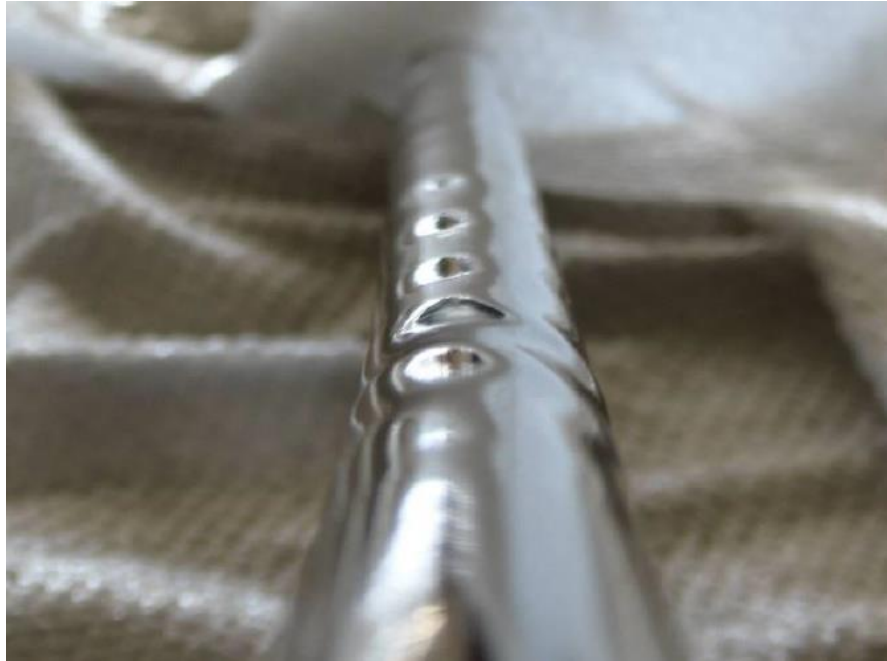
Figur 16. Vågformig buckling till följd av vridning.

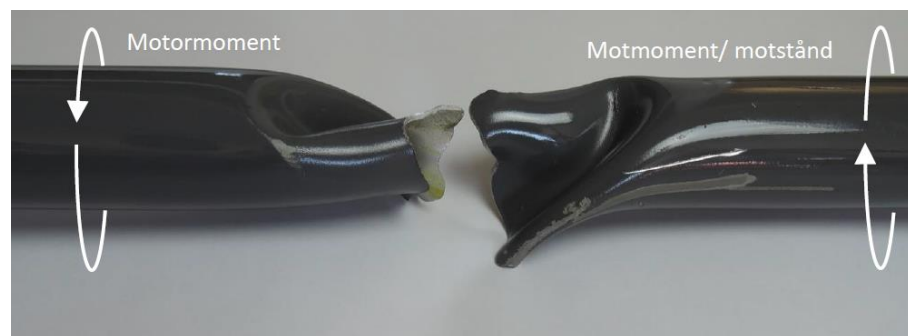
Belastningsriktningen är i motorns drivande riktning. Skadan överensstämmer med ett överbelastningsbrott till följd av en överbelastning i vridning som inträffat vid ett enskilt tillfälle (se figur 17).

Figur 17. Brottet med belastningsriktning.

Undersökningen av den avbrutna stjärtrotordrivaxeln visade att brottet på axeln var ett överbelastningsbrott i vridning. Undersökningen av stjärtrotorväxellådan visade inte på några avvikelser som kan ha gett upphov till att växellådan har haft högt motstånd eller låst sig. Sannolikt har axeln brutits av i samband med att stjärtpartiet bröts loss från stjärtbommen när helikoptern slog i träden.

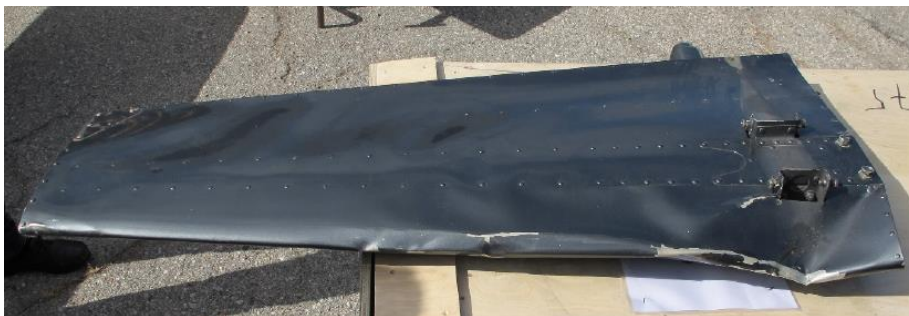
Stabilisatorerna hade omfattande skador. Den övre fenan hade slagskador på framkanten och på spetsen av bakkanten. Nedre fenan hade kraftiga slagskador på framkanten. Den horisontella stabilisatorn hade slagskador på framkanten och vid spetsen av bakkanten.

Figur 18. Horisontell stabilisator.

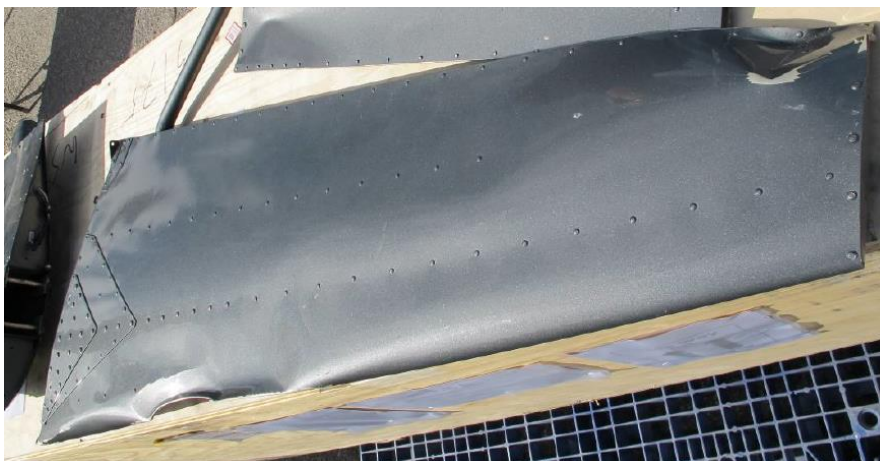
Figur 19. Skador på övre fena.

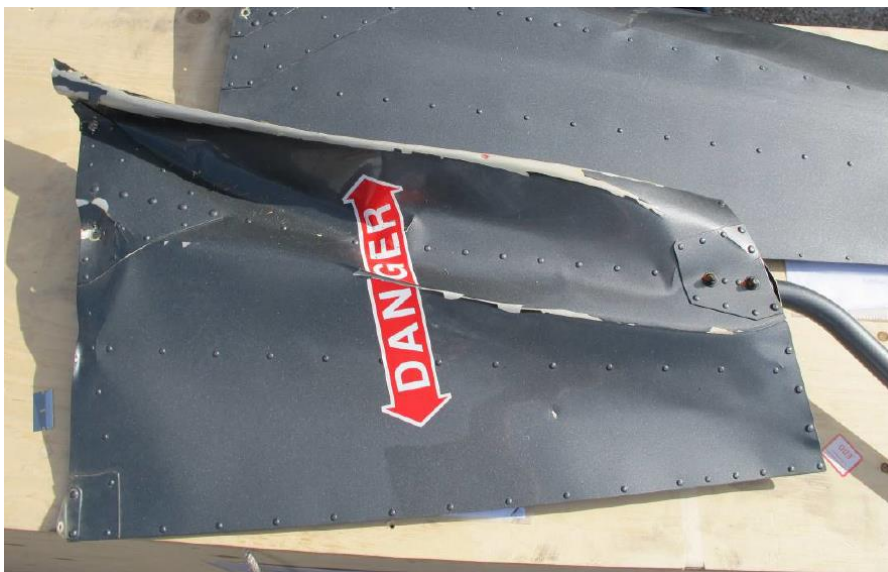
Figur 20. Skador på den nedre fenan.

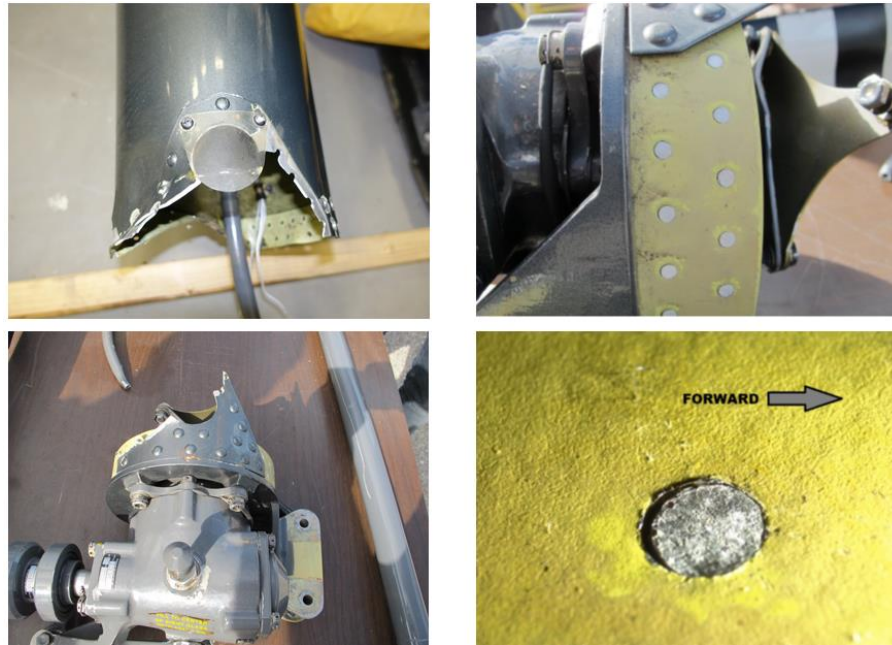
Infästningen för stjärtrotorväxelådan i stjärtbommen var lösbruten med skjuvade nitar (se figur 21). En mindre bruten del av bommens skalplåt satt kvar i infästningen. Infästningens nitar var skjuvade i en riktning som visar att infästningen har brutits bakåt i förhållande till skalplåten på bommen.

Figur 21. Stjärtrotorväxellådan var bruten från stjärtbommen.

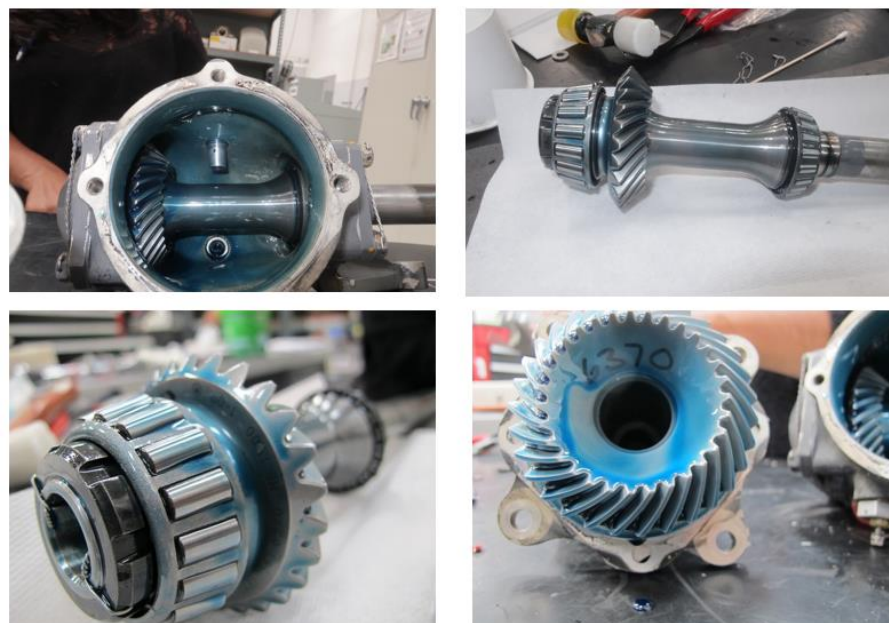
En demontering av stjärtrotorväxellådan visade inga anmärkningar. Det fanns inga skador på dreven. Rullagren för in- och utgående axel roterade lätt och utan motstånd. Den magnetiska chipdetektorn var fri från spån. Analys av oljan visade inte på något högt innehåll av slitagemetaller eller yttre föroreningar. Oljans viskositet var enligt tillverkarens specifikationer.

Figur 22. Stjärtrotorväxel med komponenter.

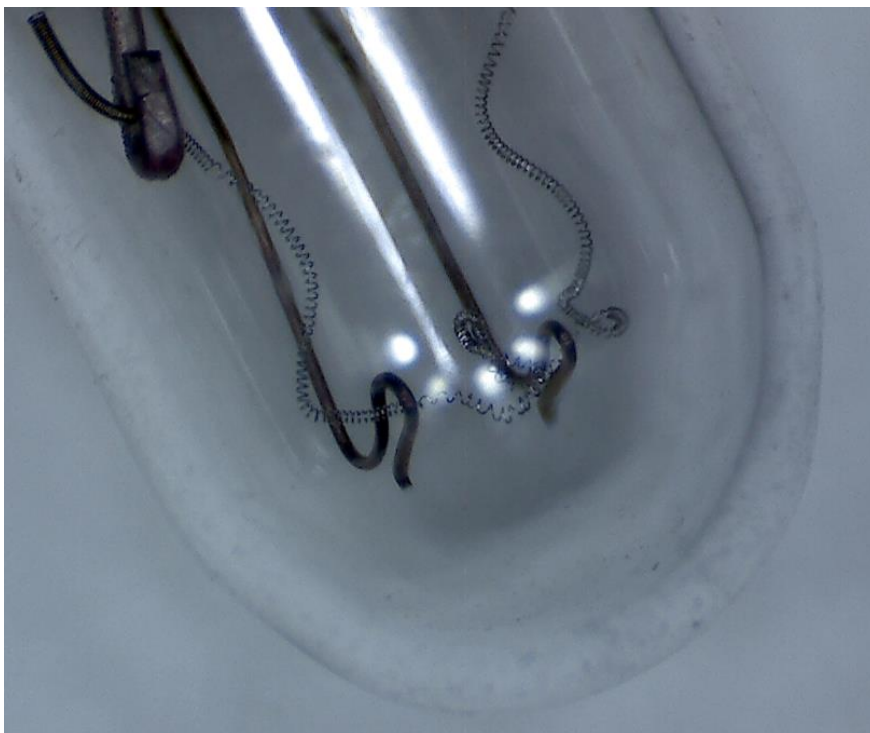
När en tänd glödlampa blir utsatt för g-krafter, som vid ett haveri sträcks den glödande tråden. Inspektion med mikroskop av glödtrådarna i varningslamporna visar att varningslampan för låg spänning från växelströmgeneratorn, med hög sannolikhet var tänd (se figur 24). Detta indikerar att motorn antingen har stannat eller haft lågt varvtal innan nedslaget i marken.

Figur 24. Varningslampan för låg spänning med sträckt glödtråd.

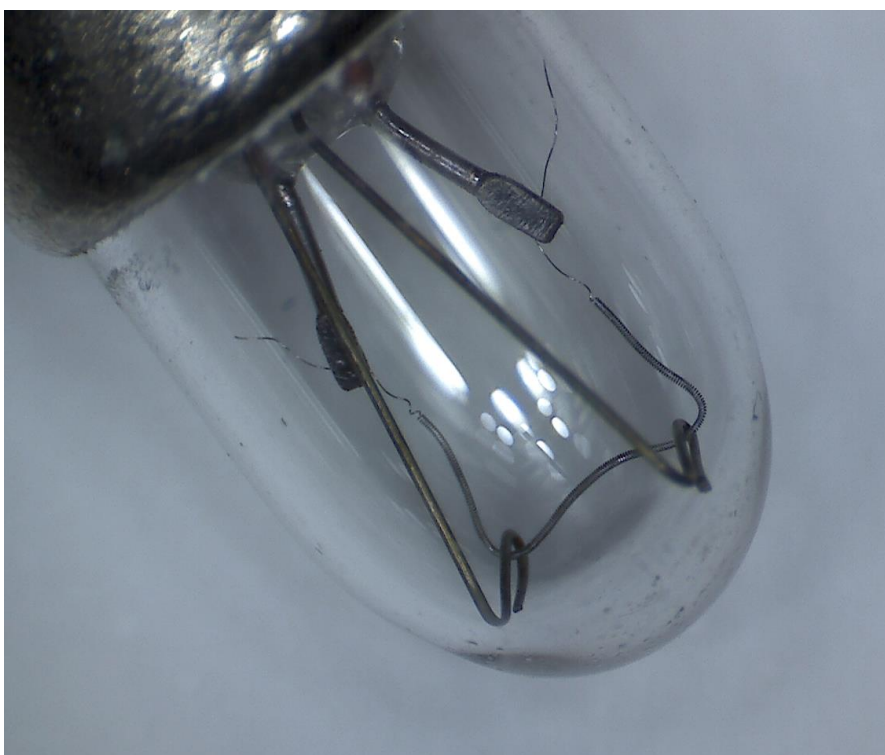
Figur 25. Varningslampa för lågt oljetryck i motorn med oskadad glödtråd.

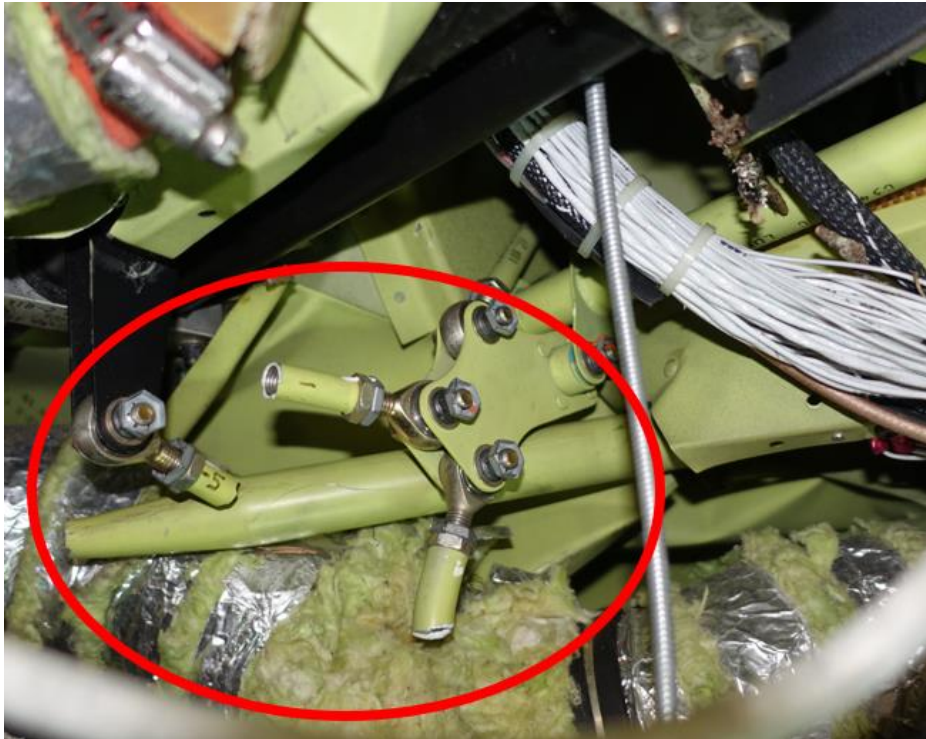
Systemet för kontroll av stjärtrotorn var skadat i området under pedalerna med avbrutna stötstänger (se figur 27). Detta område hade stora strukturella skador från olyckan. Även stötstangen vid stjärtrotorn var avbruten (se figur 28). Samtliga brottytor har undersökts och dessa visar att brotten uppkommit genom överbelastning. I resterande del av systemet fanns förbindelse.

Figur 27. Brutna stötstänger för styrsystem för girkontroll i området under pedalerna.

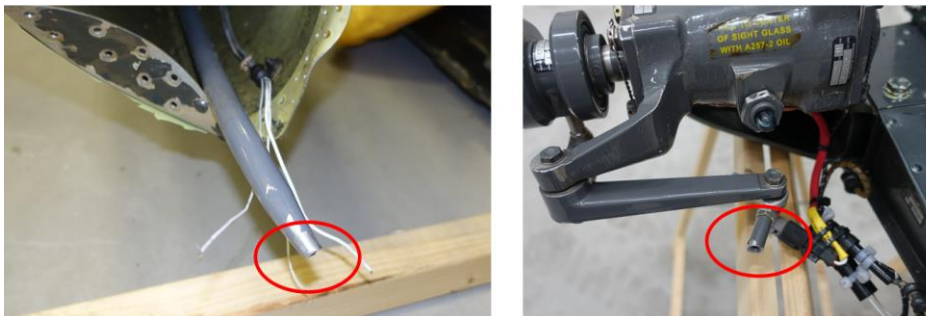
Figur 28. Den avbrutna stötstängen vid stjärtrotorn.
