Slutrapport RS 2022:04

KINGSTON – motorrumsbrand i
Hanöbukten, Blekinge län, den 25 april 2021

Diariernr S-84/21

2022-04-28

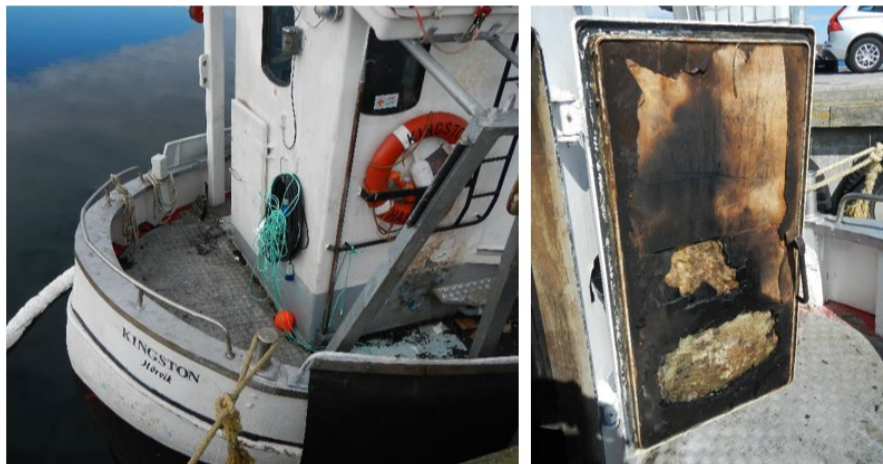
Figur 1. Dörren till motorrummet på baksidan av styrhytten. Till höger syns stenulls-isoleringen i dörren bakom de tunna plywoodskivorna som var helt genombrända nertill.

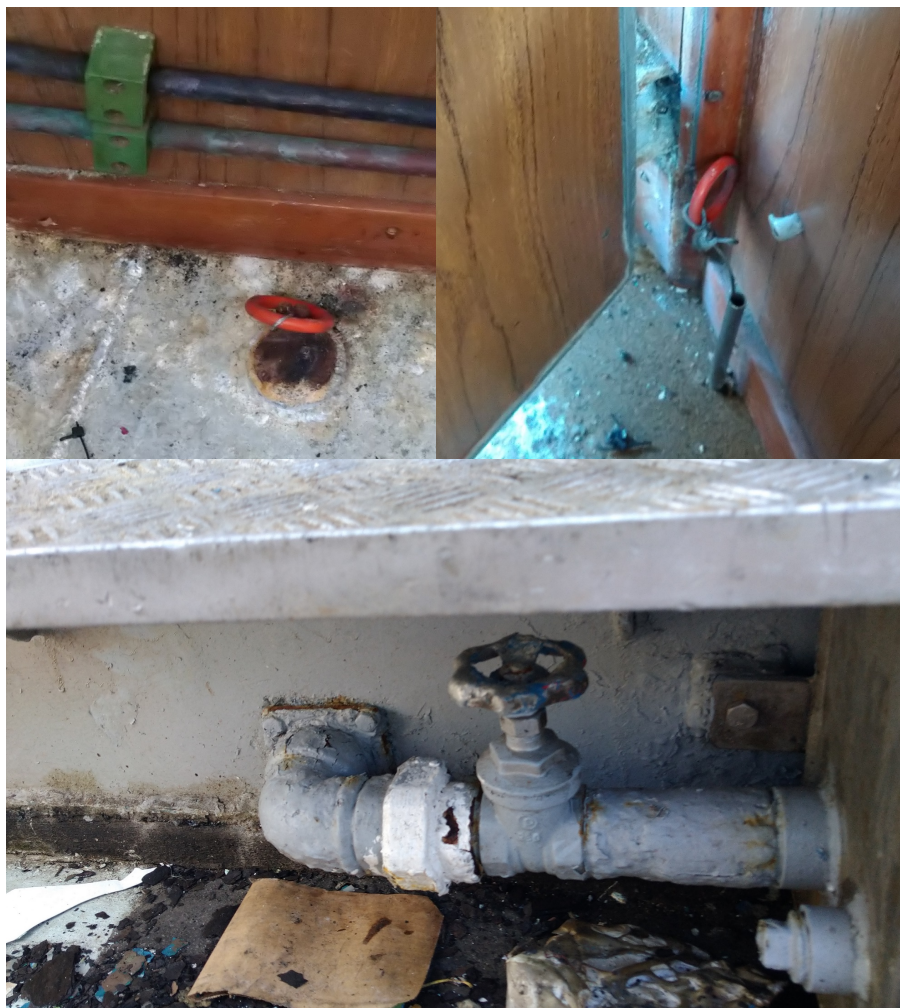
Figur 2. De röda ringarna i de övre bilderna var för nödavstängning av bränsleledningarna till motorn. De satt i styrhyttens golv på vardera sida i hytten. I den nedre bilden syns avstängningskranen för hydraultanken som fanns under fotsteget in till styrhytten.

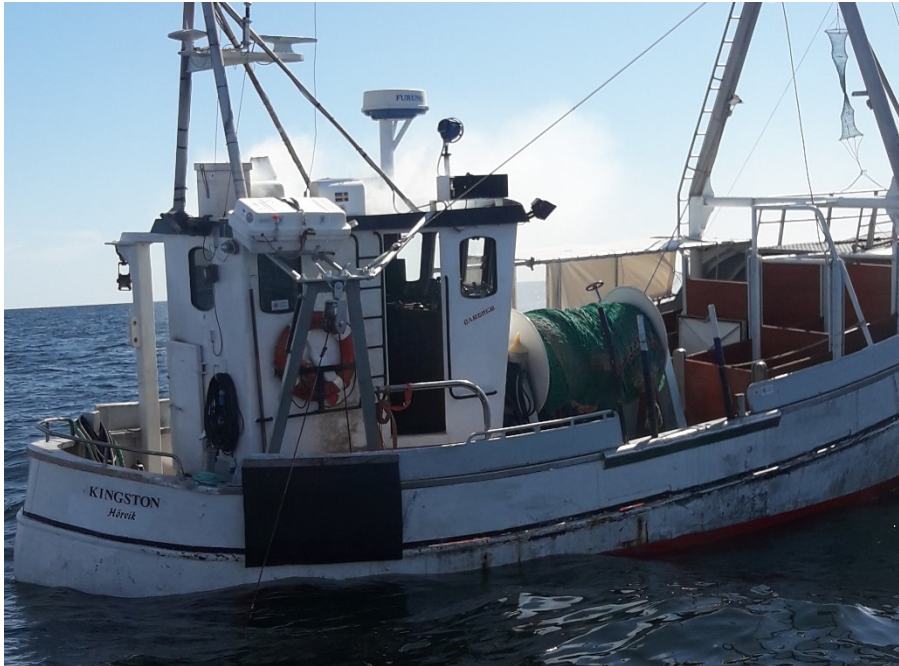
Figur 3. Foto på KINGSTON efter det att besättningen evakuerat över till SAGA. Notera den ljusa röken från styrhyttens tak. Foto: Befälhavaren på KINGSTON

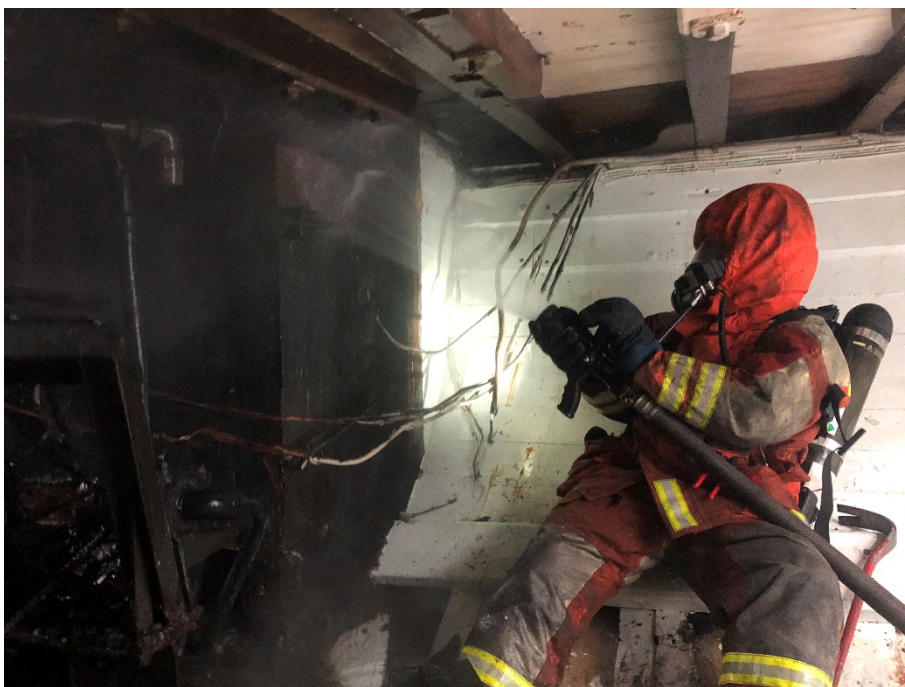
Branden i motorrummet kunde efter ett tag begränsas till övre delen av skottet² och undersidorna av däcksplankorna vid skottet. Lågorna kunde snabbt slås ner men det var svåråtkomliga och svårsläckta glödbränder kvar. Det var så mycket värme kvar i de kraftiga träbalkarna

och metalldelarna att glödbränder uppstod igen kort efter att de vattenbegjutits.

Figur 8. Släckning från lastrummet av glödbränder under däckets ovanför motorrummet. Rester av skottet som kapats mot motorrummet kan ses till vänster om rökdykaren. Foto: Kustbevakningen.

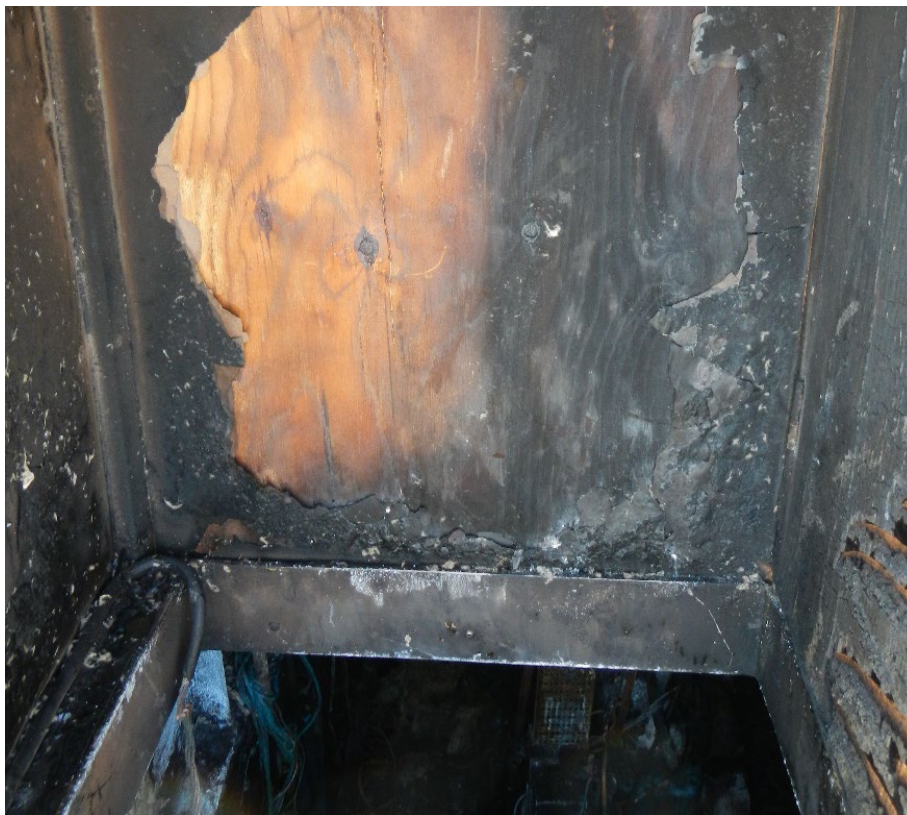
I nedgången till motorrummet var ytskiktet på träfiberskivorna avbränt. Nere i motorrummet var det kraftiga brandskador med bland annat avbrända kablar och förkolnat trä. Den brandvarnare som enligt uppgift skulle ha funnits i motorrummet fanns det inga spår kvar av. Brandskadorna sträckte sig ner till ungefär en halv meter under däcksnivå. Ovanför den nivån var allt plast- och trämaterial uppbränt. Nedanför fanns det trä med sotskador och plastmaterial som smält men inte brunnit.

Figur 10. Nedgången till motorrummet. Endast ytskiktet på träfiberskivorna har brunnit.

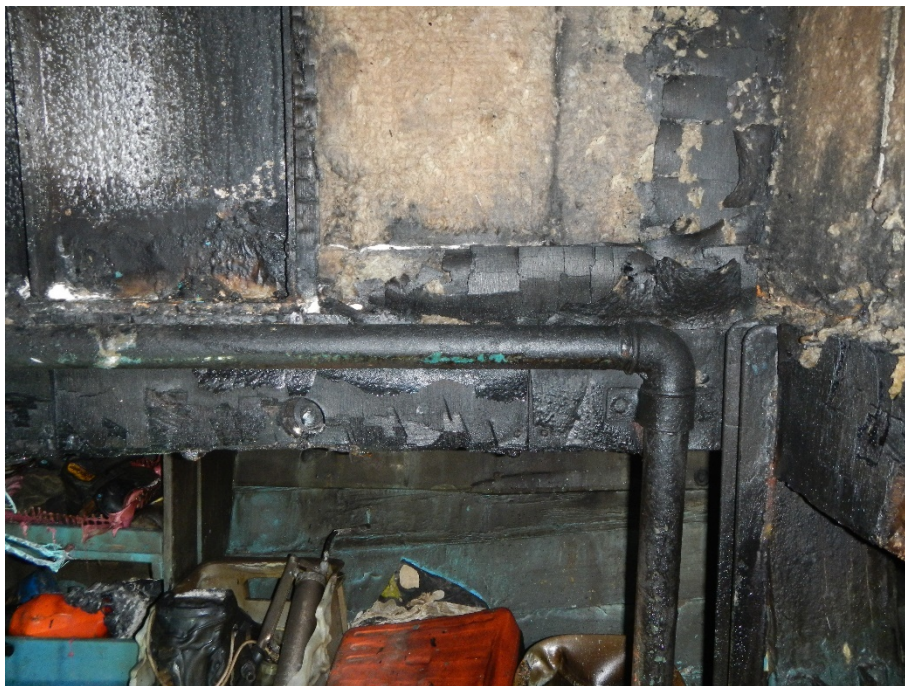
Den kraftiga förkolningen i däcksplankorna sträckte sig en bit över bränsletankarna mot skrovsidorna på båda sidorna under däckbet. Färgen på bränsletankarna hade bränts av men i övrigt var tankarna intakta. Resterna av skottet visade på kraftiga förkolningar i den del som suttit upp mot däckbet. I lastrummet fanns inga brand- eller värmeskador. I utrymmet under däckbet akterut var värmeskadorna mer begränsade.

Figur 11. Nedgången till motorrummet och en del av stuvutrymmet på styrbords sida.

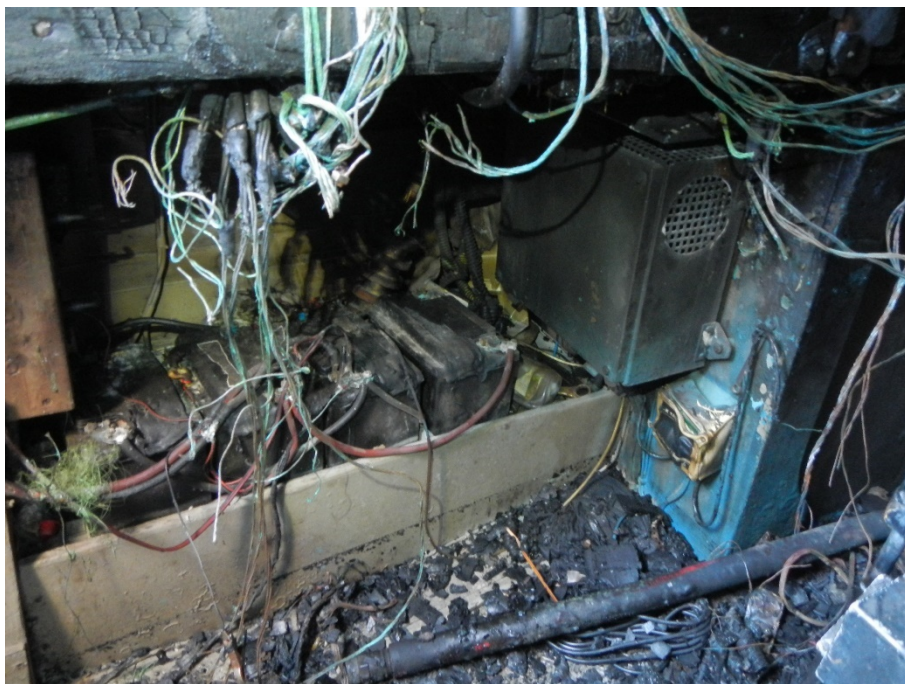
Figur 12. Stuvutrymmet på babords sida där bland annat batterierna stod.

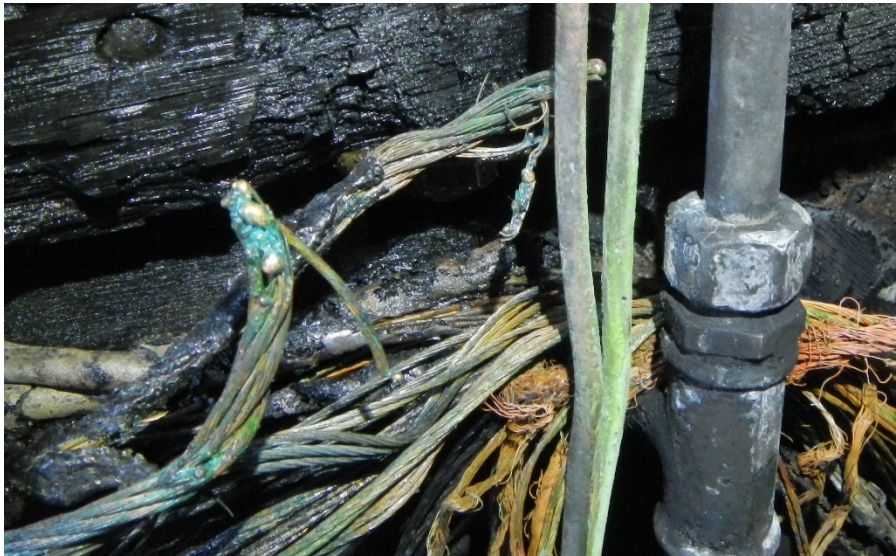
I hela motorrummet fanns en stor mängd elkablar. I nivå med övriga brandskador var kablarnas höljen helt avbrända. En del av elkablarna hade avsmälta ändar.

Figur 13. Avsmälta kabeländar ca 70 centimeter ovanför batterierna.

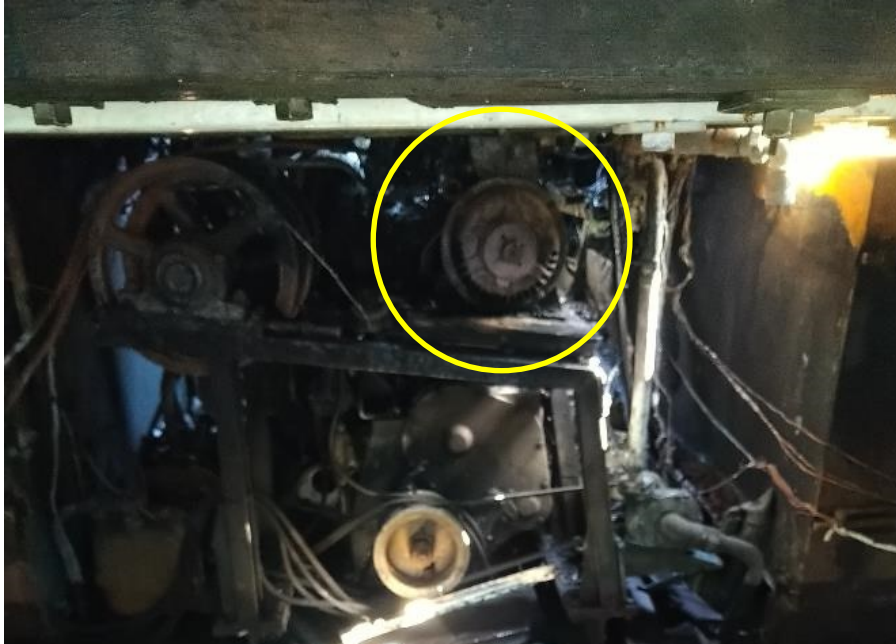
Den direkta orsaken till branden var sannolikt att friktionen i en eller flera slirande kilremmar i motorrummet gjort att de överhettats och fått träinredningen att fatta eld. En bakomliggande orsak var att risken för brand och dess konsekvenser inte hade beaktats och hanterats i tillräcklig grad. En brist på systemnivå är den begränsade tillsyn som utövas av fartyg som omfattas av krav på egenkontroll i segmentet 5–15 meter.

Undersökningen av remtransmissionen visade att generatorns axel med remskivor för kilremmar satt fast och inte gick att rotera. Det fanns inga drivremmar kvar runt remskivan till generatorm eller på den större remskivan (som var i linje med generatorm). Endast mindre förkolnade rester av drivremmar fanns under den större remskivan. I remtransmissionens nedre del fanns ytterligare remskivor för kilremmar och rester av delvis förkolnade drivremmar.

Figur 14. Remtransmissionen i framkant på motorn. Den gula ringen markerar generatorm vars axel inte gick att rotera.

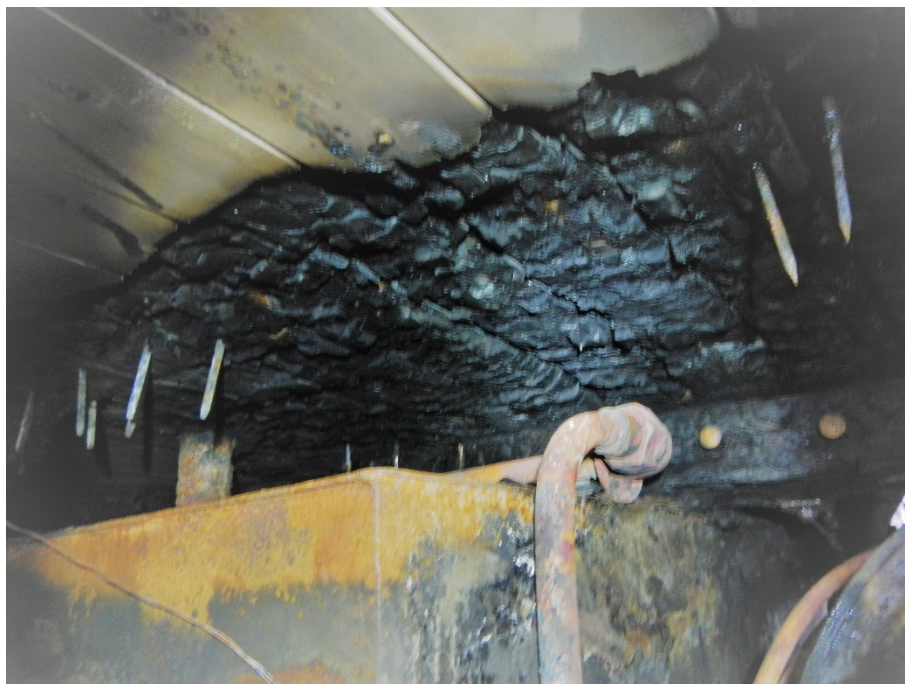
Det massiva trämaterialiet i spant och däcksplank var kraftigt förkolnat föröver i motorrummet. Den kraftigaste förkolningen fanns framför motorn ovanför remtransmissionen med remskivor och generator. Under remtransmissionen fanns det förkolnade rester av drivremmar.

Figur 15. Kraftig förkolning ovanför styrbords bränsletank. En del av den större remskivan på remtransmissionen syns i nedre högra hörnet.

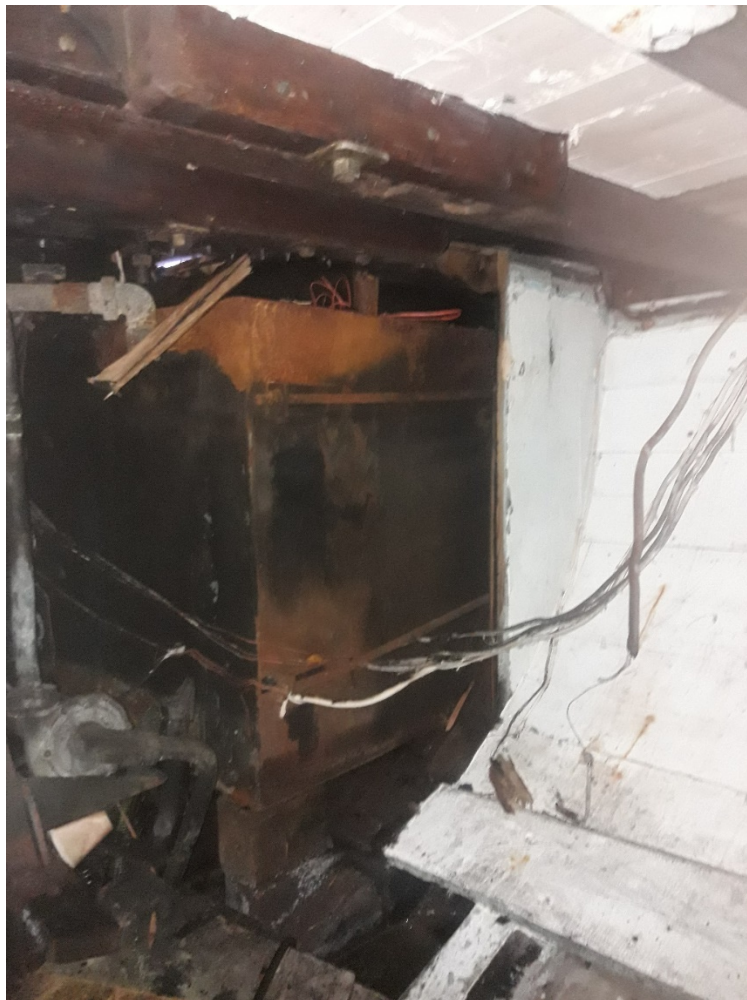
Efter att branden startat spred den sig till undersidan av trädäcket, träskottet och elkablar närmast remtransmissionen. Branden spred sig sedan vidare i motorrummet och hade god tillgång till syre eftersom spjällen i ventilationsschakten på styrhyttens tak var öppna. Värme och brandgaser har också ventilerats ut genom ventilationsschakten. Den beskrivning som befälhavaren på KINGSTON gett av hur röken sett ut tyder på att förbränningen varit god. Att röken var tunn och vitaktig pekar på det och att det huvudsakligen var trä som brann. Ansamlingen av oförbrända brandgaser och risken för övertändning i motorrummet har varit liten.

De grova dimensionerna på träkonstruktionen i fartyget gjorde att brandförloppet var långsamt. Efter att tunnare träskivor och olika plastmaterial brunnit upp har branden sedan långsammare fortsatt i det grövre trämaterialiet. Den grova träkonstruktionen i skottet har sannolikt gjort att branden inte spreds till lastrummet innan Kustbevakningen påbörjade släckningsarbetet.

Figur 16. Vy från lastrummet mot motorrummet. Mitt i bilden är babords bränsletank och delar av skottet mellan utrymmena syns till höger om tanken.
