Slutrapport RJ 2022:02

**Urspårning med tåg på sträckan
Kummelby–Häggvik, Stockholms
län, den 11 februari 2021**

Diariernr J-05/21

2022-06-02

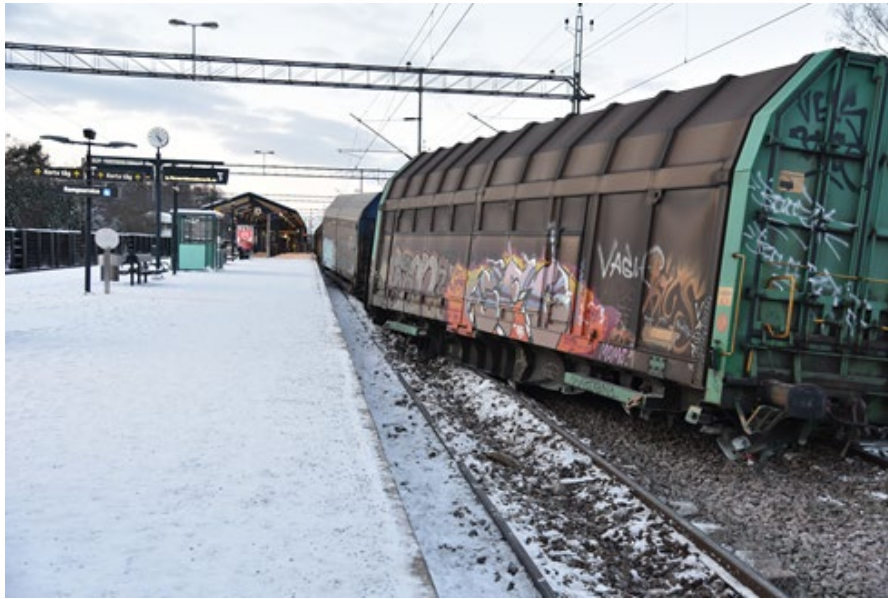
Figur 3. Tåget stannade efter urspårningen vid Häggviks pendeltågsstation med den sista vagnen förskjuten i sidled.

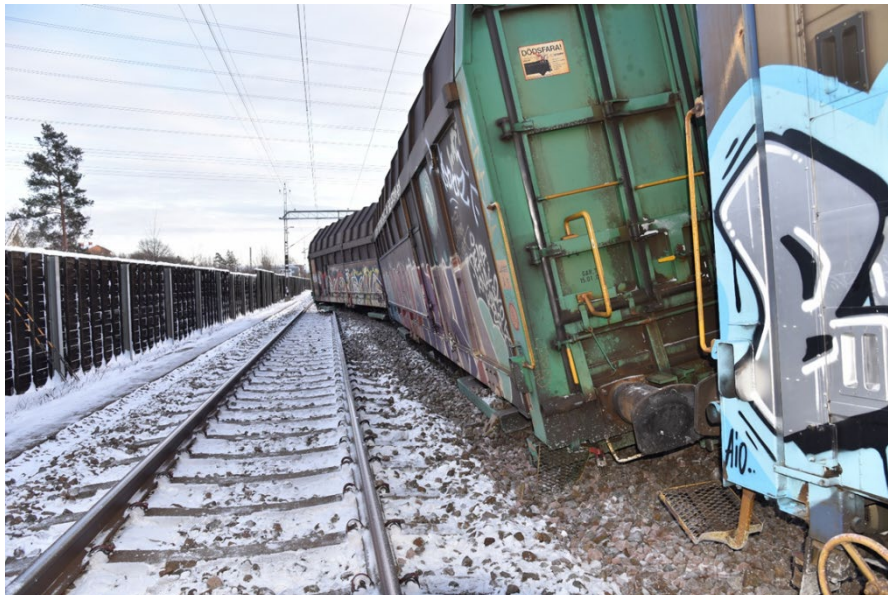
Figur 4. Den sista vagnen stannade förskjuten i sidled med bakre delen i det intilliggande spåret. Fotografen står med ryggen mot tågets färdriktning.

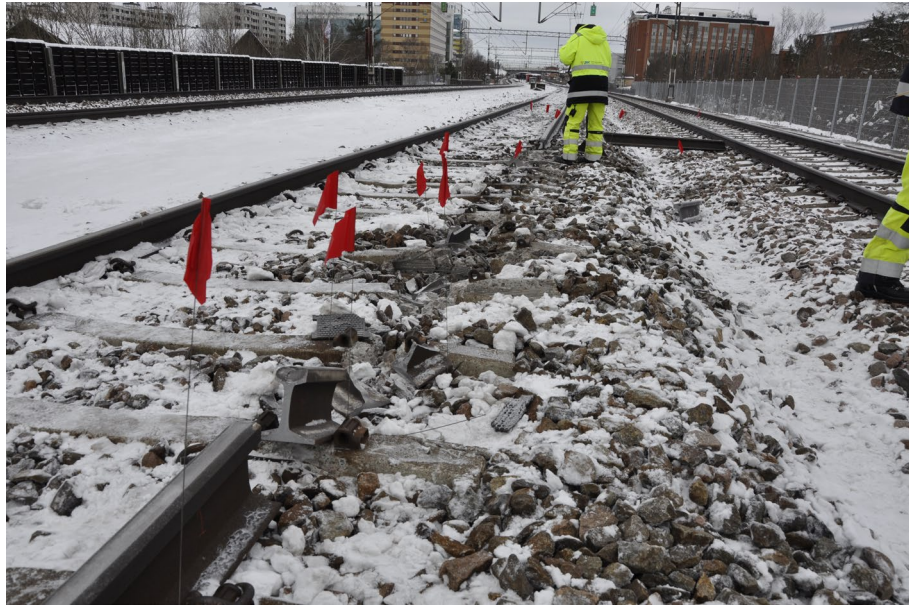
Figur 5. Rälsbrott söder om Sollentuna pendeltågsstation (stationen ligger i höjd med höghusen i bakgrunden).

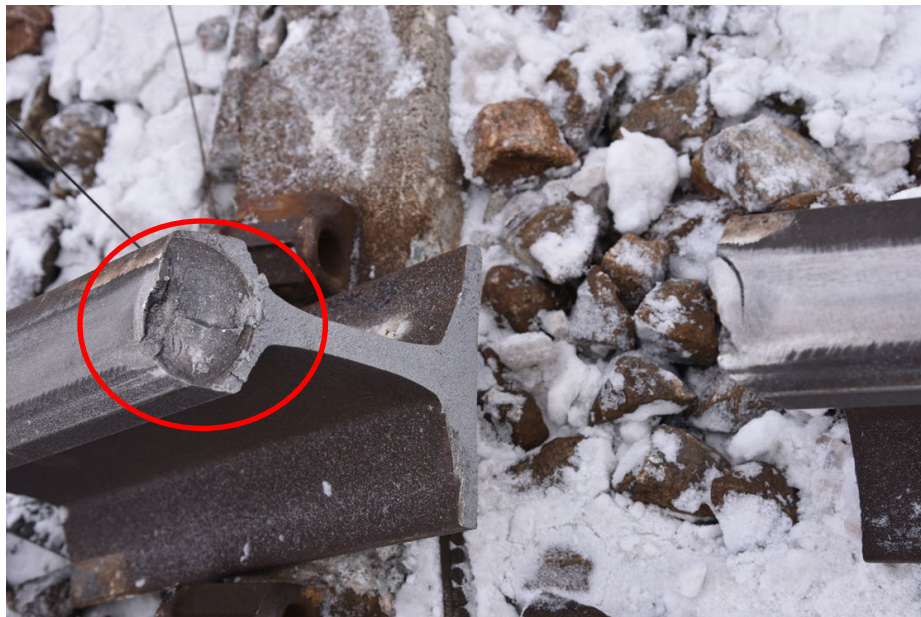
SHK identifierade tecken på föregående sprickbildning i större delen av rälhuvudet vid den första brottytan i färdriktningen (se figur 6).

Figur 6. Tecken på föregående sprickbildning i rälhuvudet vid den första brottytan i färdriktningen.

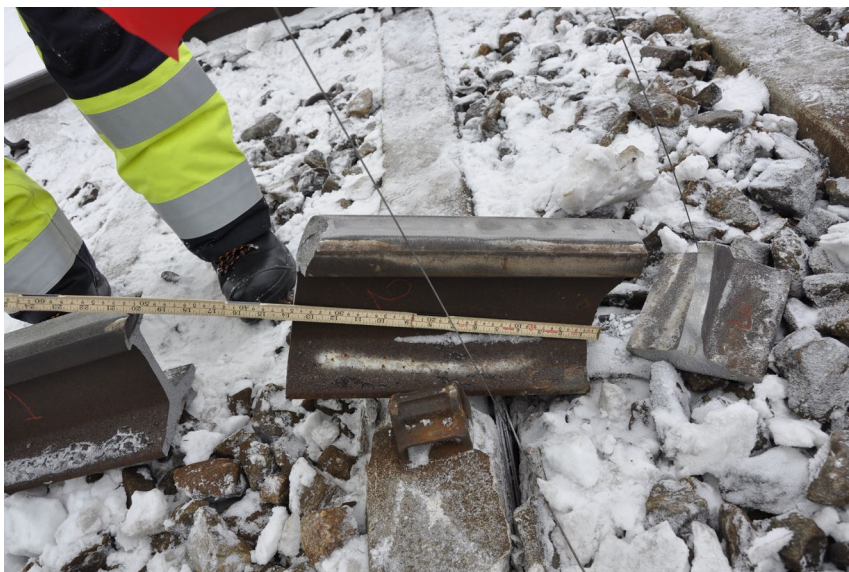
Figur 7. Vit sprayfärg på en av räldelarna vid rälsbrottet.

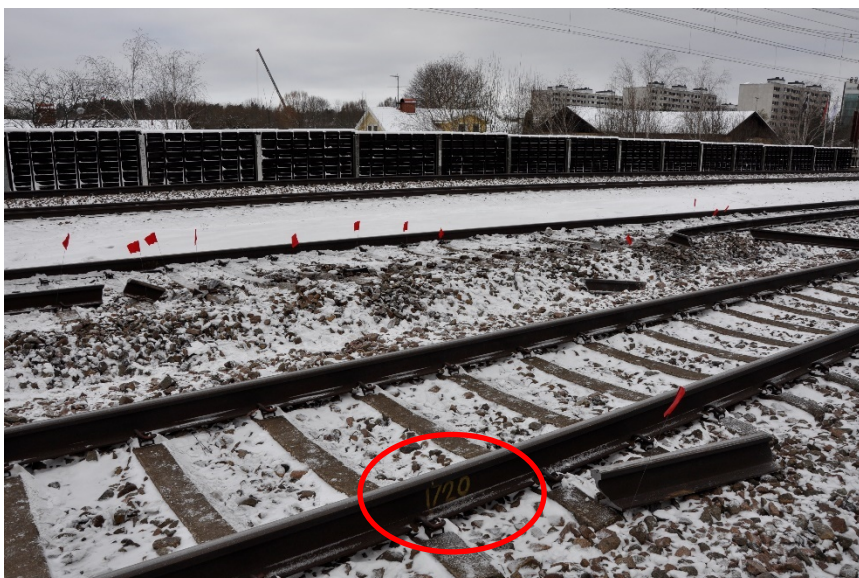
Figur 8. Intilliggande räl märkt med 720 i gul färg. Motsvarande märkning fanns även på en av delarna från rälsbrottet (se figur 16).

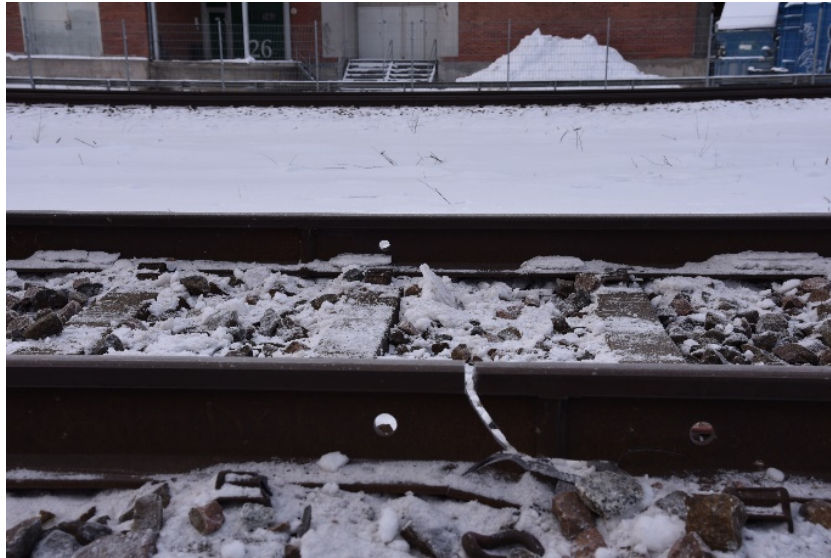
Figur 9. Mindre brott på rälen mellan det större rälsbrottet och Häggvik.

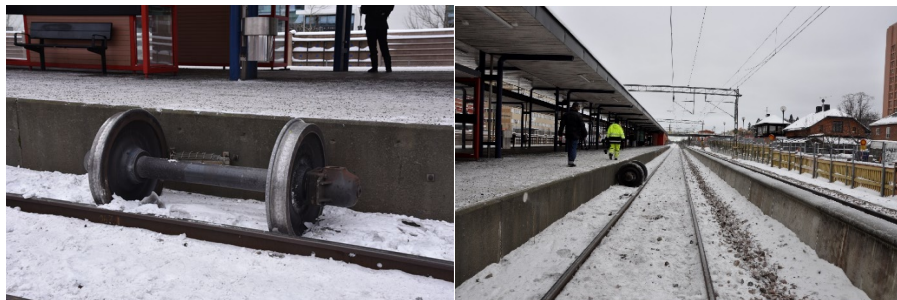
Figur 10. Vid Sollentuna pendeltågsstation, 600 meter efter rälsbrottet, återfanns den sista hjulaxeln från den sista godsvagnen liggandes utmed plattformskanten.

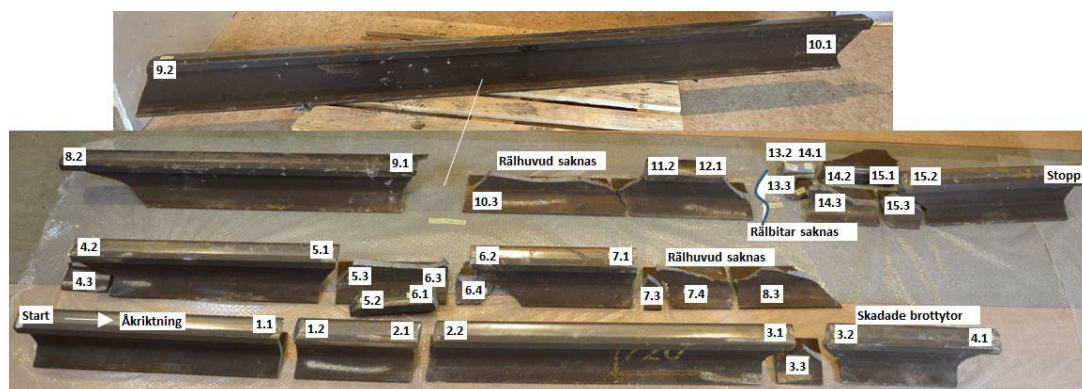
De nio meter av rälen som rälsbrottet utgjorde har brutit i många mindre delar (se figur 16). Delarna uppvisar ingen eller mycket liten plastisk deformation¹¹ vid områden runt brottytorna eller global deformation¹² av rälsen. En mindre del av den havererade rälen saknas. En av räldelarna är märkt med 720 i gul text. Flera av räldelarna är märkta med vit sprayfärg. Ingen svetsskarv eller svetslagning har hittats på räldelarna.

Figur 16. Bilden visar räldelar lagda i ordningsföljd samt numrerade brottytor.

Brottyta 1.1/1.2 (se figur 16 och 17) betecknas som primärbrott och orsak till efterföljande haveri av rälen. Vid brottytan har ett flertal parallella sprickor initierat den vertikala sprickan som gett rälsbrottet. Total spricklängd är uppmätt till 44 millimeter.

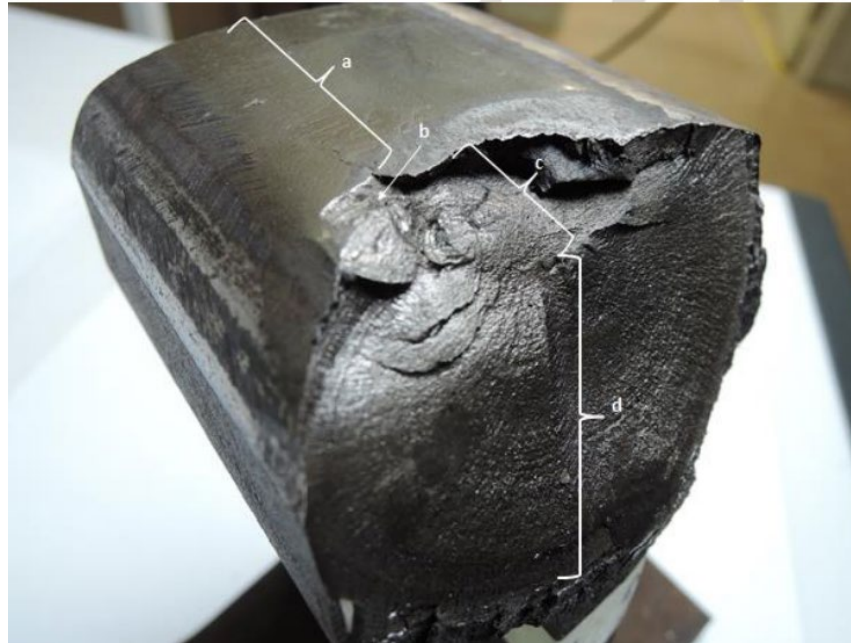
Det första brottet, i åkriktningen, benämns 1.1/1.2 i figur 16 och visas i detalj i figur 17. Brottytan uppvisar en vertikal elliptisk spricka som propagerat (spridit sig) igenom nästintill hela rälhuvudet. Den vertikala sprickan har sin start i en parallell spricka några millimeter under farbanan. Den parallella sprickan är egentligen flera parallella sprickor som i olika plan propagerat från utmattningssprickor i ytan.

Figur 17. Bilden visar brottyta 1.2 med farkantsprickor (a), urflisning (b), parallellspricka (c) och vertikalspricka (d).

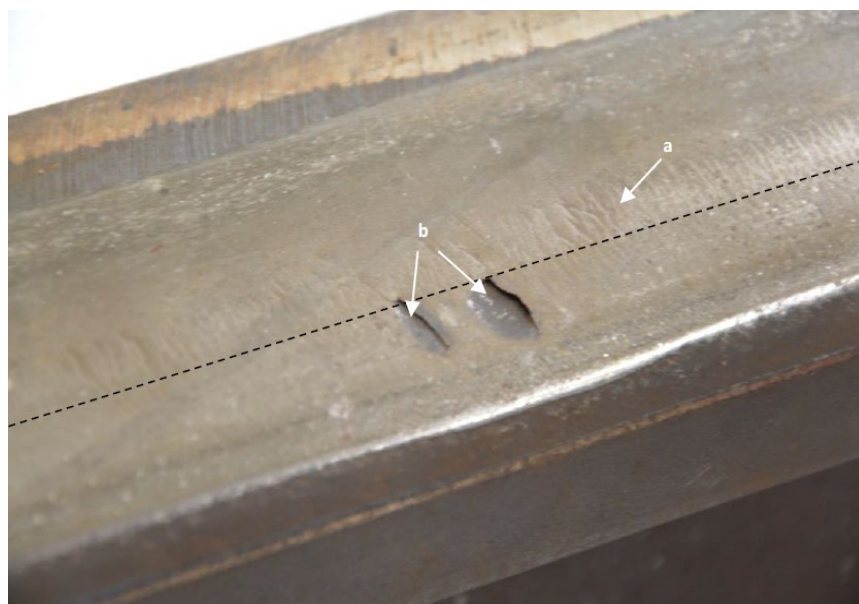
Farbanan på alla räldelar uppvisar tydliga ytutmattningssprickor, se exempel i figur 18 där ytutmattningssprickorna även propagerat parallellt till nästa spricka vilket resulterat i urflisning.

Figur 18. Bilden visar farkantsprickor (a) och urflisning (b). Positionerna är mellan brottyta 11.2 och 12.1. Den streckade linjen visar var ett längsgående kapsnitt är gjort.

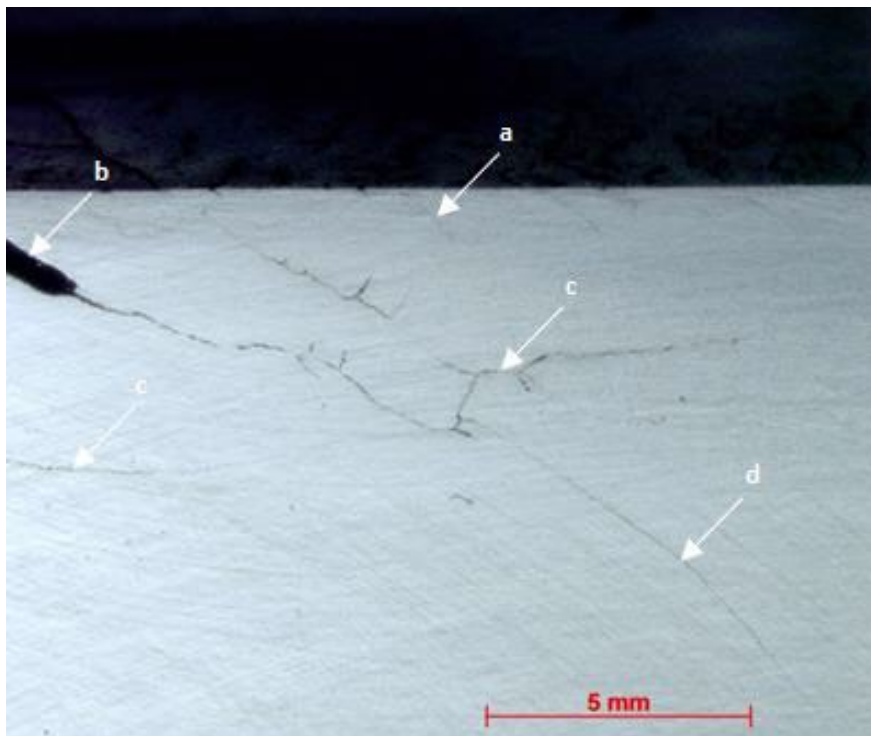
Figur 19 visar ett tvärsnitt längs rälhuvudet, mellan brottyta 11.2 och 12.1, med farkantsprickor, urflisning, parallellsprickor och en påbörjad vertikal spricka.

Figur 19. Bilden visar ett tvärsnitt längs rälhuvud mellan brottyta 11.2 och 12.1 med far-kantsprickor (a), urflisning (b), parallellsprickor (c) och en påbörjad vertikal spricka (d).

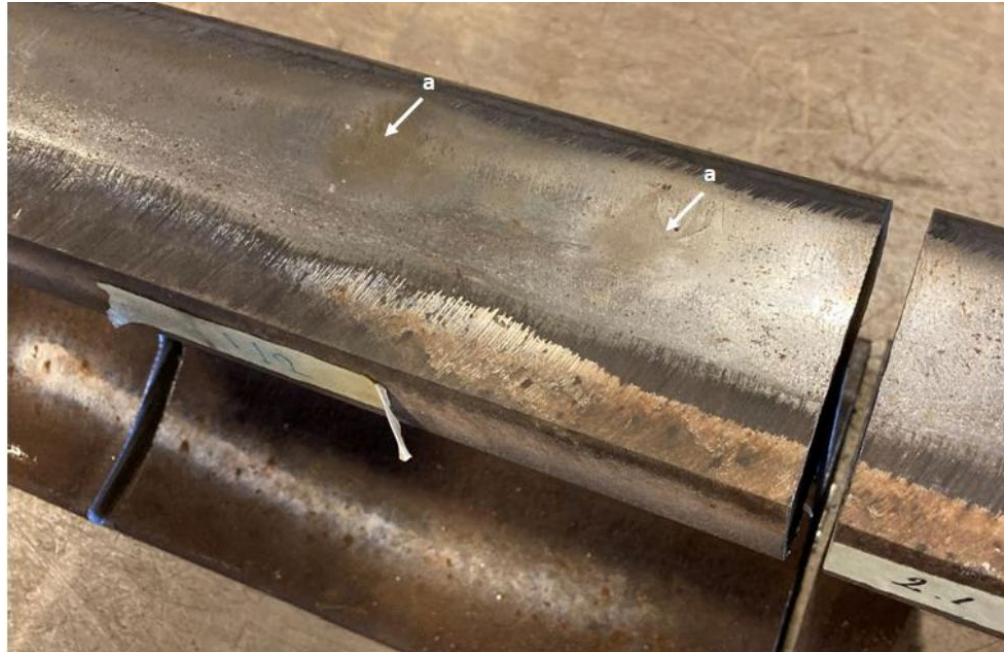
Figur 20 visar mörka fläckar på farbanan som tyder på parallella sprickor under ytan. De mörka fläckarna uppkommer med viss regelbundenhet men inte på alla rälytor. Ingen tydlig nedsänkning i ytan kan ses som skulle tyda på en friktions- eller slagskada.

Figur 20. Bilden visar områden med mörka fläckar och sprickbildning (a).

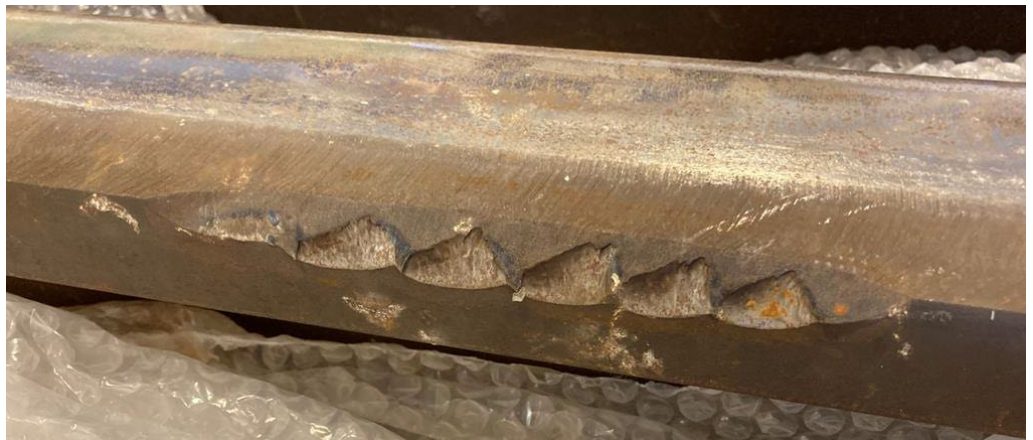
Figur 21 visar en tydlig mekanisk skada som finns på kanten av farbanan mellan brottyta 8.2 och 9.1. Ytterligare skador kan ses upppe på farbanan mellan brottyta 4.2 och 5.1 med längsgående och något sneda intryck.

Figur 21. Mekanisk skada på kanten av farbanan mellan brottyta 8.2 och 9.1

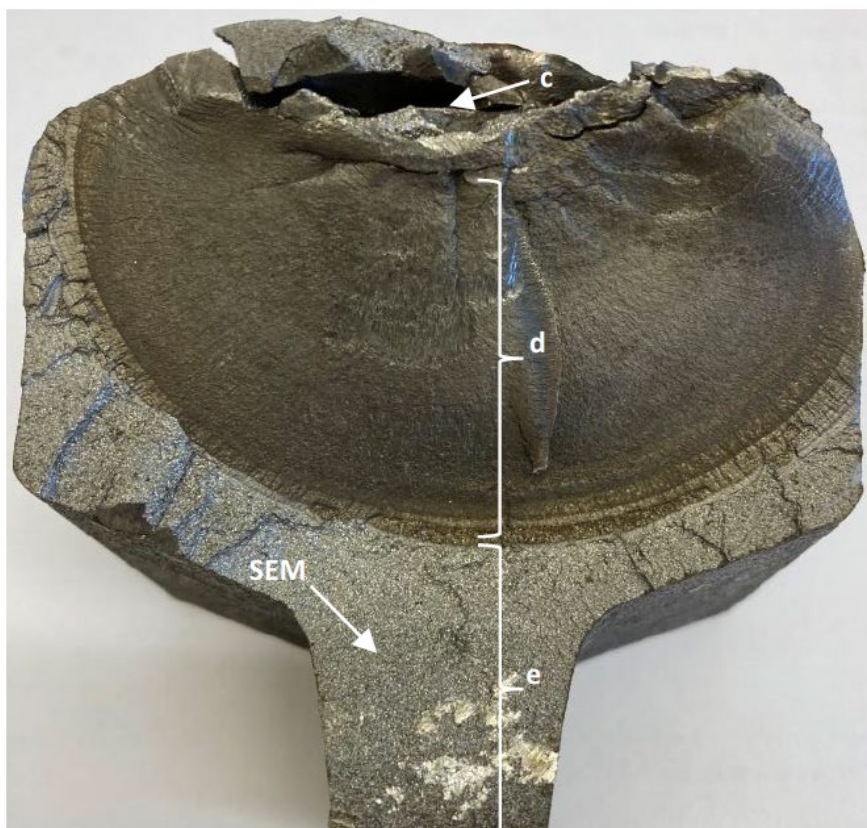
Figur 22 visar brottyta 1.1 där den vertikala sprickan nästintill propagerat igenom hela rärlhuvudet.

Figur 22. Brottyta 1.1 med parallellspricka (c), vertikalspricka (d) och restbrottzon (e). SEM markerar det område som undersökts med svepelektronmikroskop.

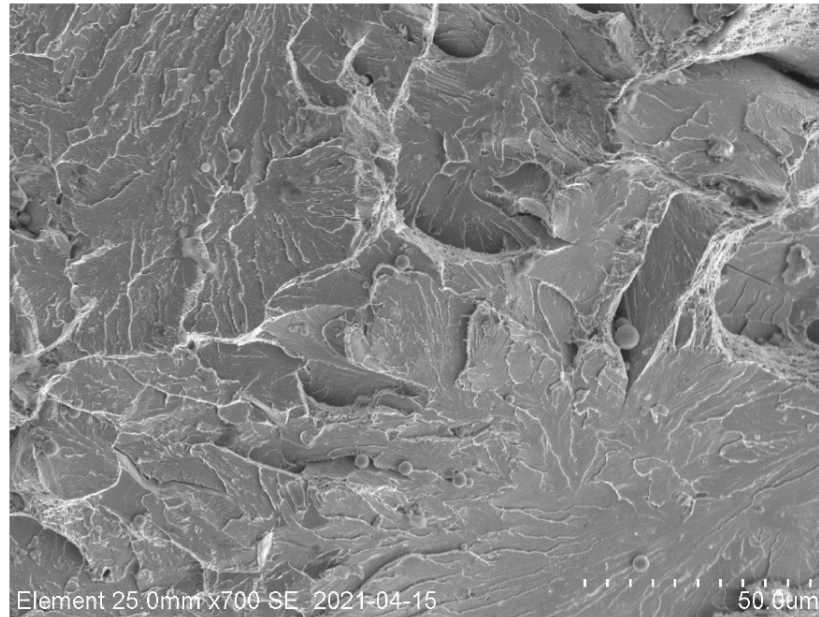
Figur 23 visar del av restbrottzonen¹³ undersökt med svepelektronmikroskop som ger 700 gångers förstoring. Restbrottytan uppvisar en tydlig sprödbrottkaraktär¹⁴ med transkristallint klyvbrott¹⁵ och flodlinjer¹⁶.

Figur 23. Restbrottytan undersökt med svepelektronmikroskop uppvisar en tydlig sprödbrottkaraktär.

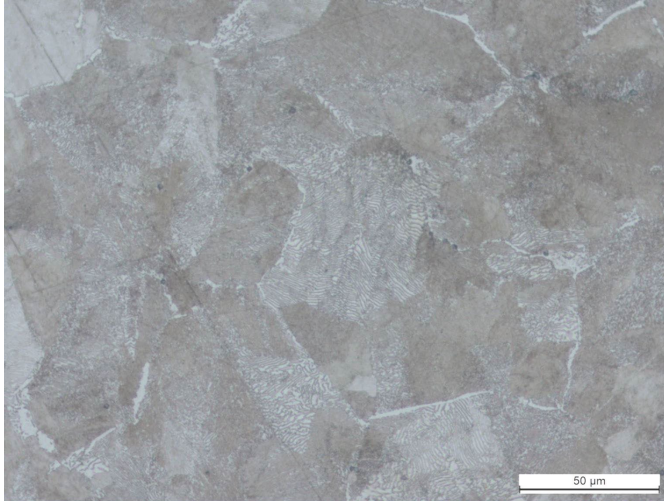
En mikrostrukturundersökning har gjorts på ett polerat och etsat mikroprov taget vid brottyta 1.1. Resultatet visar på en relativt finkornig mikrostruktur med perlitisk¹⁸ struktur och en del ferrit¹⁹ i korngränserna (se figur 24). Kornstorleken är relativt fin med en något större storlek en bit in i materialet. Kornen vid ytan är utdragna och visar på den plastiska töjning som skett vid kontakt med tåghjulen.

Figur 24. Mikrostruktur från rälhuvud under farbanan vid 500 gångers förstoring.

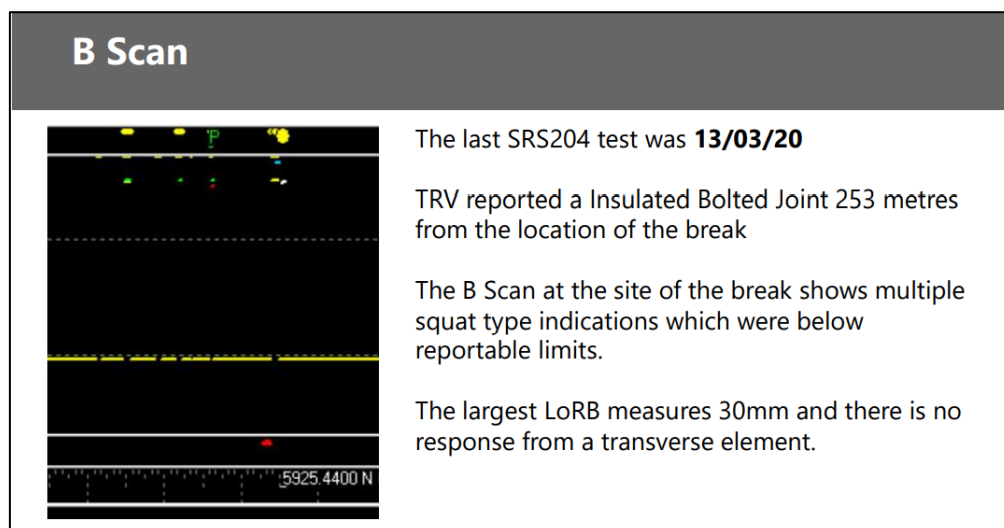
Sperry Rail har efter förfrågan från SHK gått igenom indikationer på mindre defekter som finns sparade i Sperry Rails system men som inte rapporterats vidare till Trafikverket. I Sperry Rails data finns mättågsindikationer på "Squat type"-fel under gränsen för Trafikverkets kriterier för rapportering vid kilometer 12+712 (se figur 35). Indikeringarna visade på en 30 millimeter långsgående spricka men inte någon tvärgående spricka. Gränsen för rapportering till Trafikverket var 100 millimeter långsgående indikationer eller indikationer på 10 millimeter djup.

Figur 35. Sperry Rails data visar att det fanns indikationer på mindre defekter som inte uppfyllde rapporteringsgränsen till Trafikverket vid kilometer 12+712. Källa: Sperry Rail.

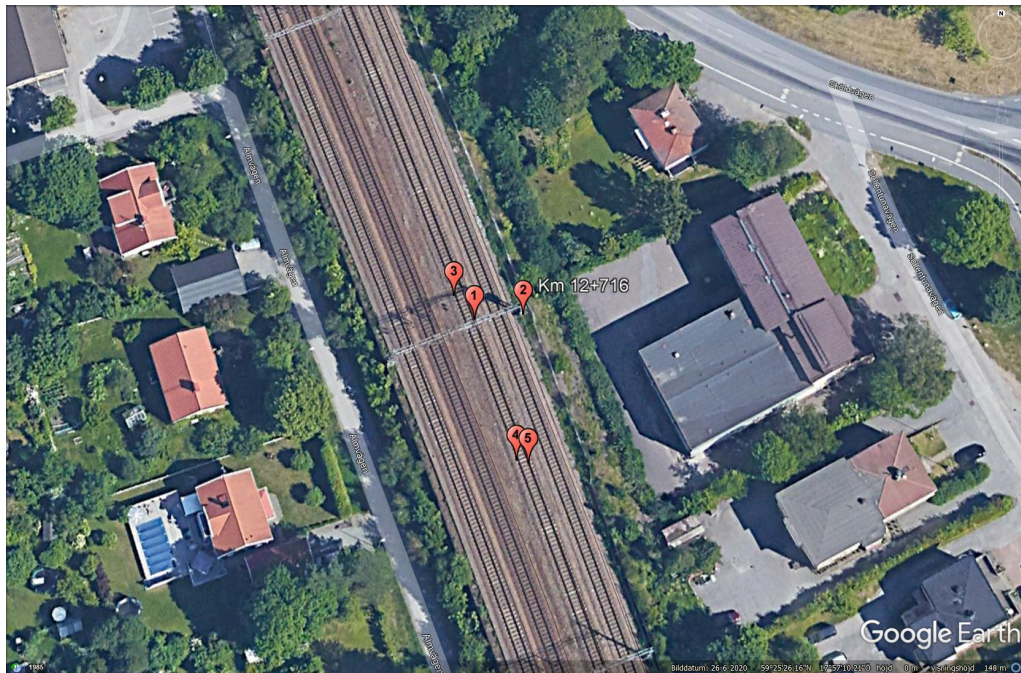
I figur 36 har SHK märkt ut platsen för primärbrottet (1) och närmsta kontaktledningsstolpe (2) samt övriga relevanta positioner utifrån GPS-uppgifter. I figuren visas den närmsta OFP-anmärkningen enligt Bessy, kilometerangivelse 12+691 meter, dels utifrån ultraljudstågets GPS-position (4) och dels utifrån den GPS-position (5) som OFP-teknikern verifierade. I figuren visas också positionen (3) för den indikation som fanns i Sperry Rails data om en defekt under rapporteringsgränsen.

Figur 36. Positioner för primärbrott (1), kontaktledningsstolpe 12–13 (2), anmärkning under kriteriet för anmärkningar som ska rapporteras till Bessy (3), närmsta OFP-anmärkning enligt ultraljudståget som uppfyller rapporteringskriteriet (4), närmsta OFP-anmärkning enligt verifiering/Bessy (5). Bild från Google Earth, med positionsmarkeringar tillförda av SHK.
