Slutrapport RL 2014:11

Olycka vid Rödlöga den 24 april 2014 med flygplanet SE-MAX av modellen Cessna H 206, opererad av en privatperson.

Diariernr L-50/14

2014-08-26

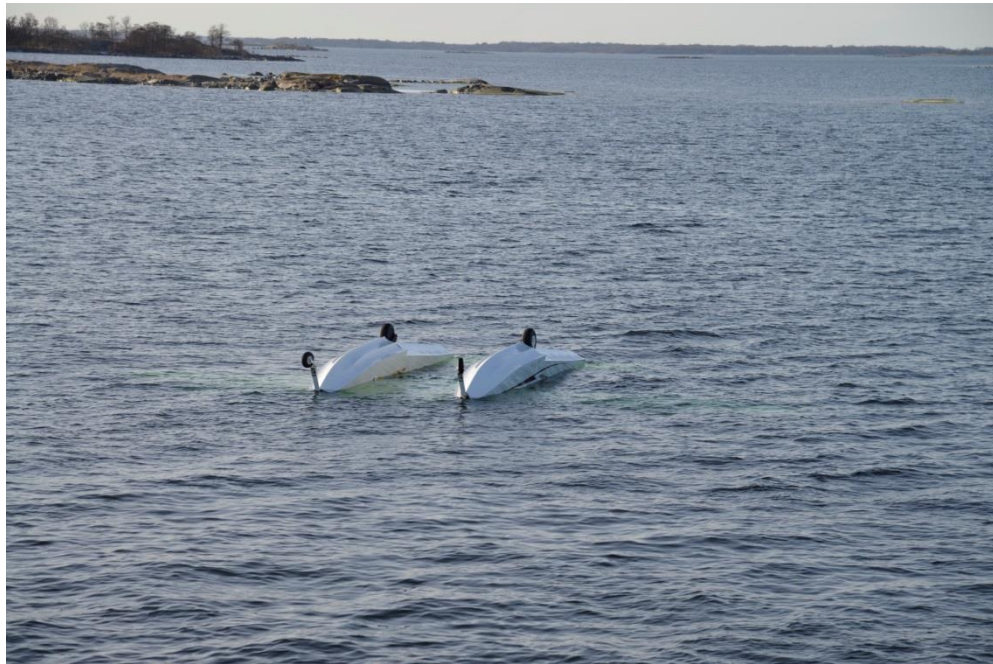
Landningen på vattnet kom att ske med hjulen utfällda, vilket resulterade i att flygplanet omedelbart slog runt framåt och hamnade uppochner.

Figur. 1. SE-MAX efter olyckan. Foto: Kustbevakningen.

Olyckan orsakades sannolikt av att förarens normala rutin med infällning av hjulen efter start inte kom att utföras och att checklistor och varningar inte gav avsedd verkan.
