Slutrapport RL 2014:16

Tillbud på Ängelholms flygplats den 6 april 2014 med flygplanet LN-RRY av modellen Boeing 737-600, opererad av SAS.

Diariernr L-0046/14

2014-10-29

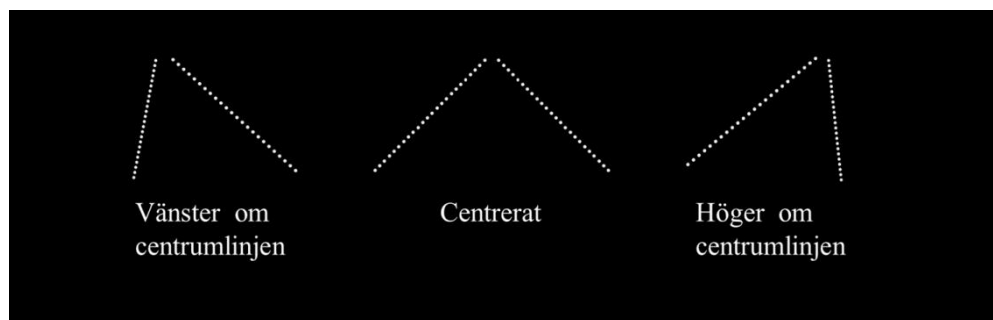
En inflygning under mörker till en bana som är våt innebär att dagermarkeringarna är svåra att urskilja. Eftersom banan saknar centrumlinjeljus och endast är utrustad med bankantsljus sker orientering i sidled genom att se till att flygplanet befinner sig centrerat och symmetriskt placerat i förhållande till ljusraderna. En centrerad placering innebär att ljusraderna bildar en symmetrisk kon som avtar vid den bortre banänden. Om man avviker t.ex. åt vänster så kommer den vänstra ljusradens vinkel att rätas ut medan den högra ljusradens vinkel kommer att öka jämfört med det centrerade läget, se figur nedan.

Orientering i sidled i förhållande till bankantsljus.

Black hole approach illusion (illusion av svart hål under inflygning) är en perceptuell illusion som kan försvåra orientering i såväl vertikal- som lateralled. Effekten kan uppkomma som en följd av att det inte finns andra referenser än t.ex. bankantsljus samtidigt som horisonten inte är synlig och tar sig uttryck i svårigheter att positionera sig i förhållande till banan.
